DOSSIER DE DIAGNOSTICS TECHNIQUES

Référence : MOREAU 2140 17.03.21

Bien : **Maison individuelle**

**12 chemin du magnolias
82700 MONTECH**

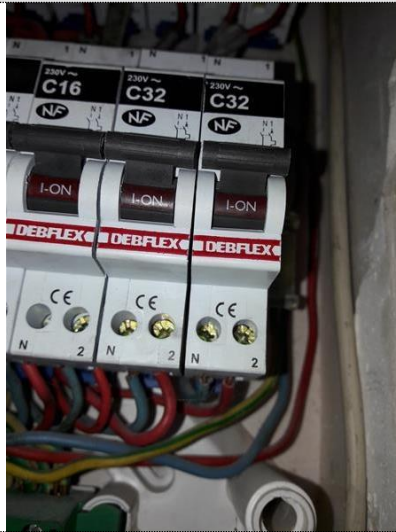
Point de contrôle N° B.4.3 e)

Description : Le courant assigné (calibre) de la protection contre les surcharges et courts-circuits d'au moins un CIRCUIT n'est pas adapté à la section des CONDUCTEURS correspondants.

Observation(s) Au vu des dispositifs de protection 32 A, la section est < à 6 mm²

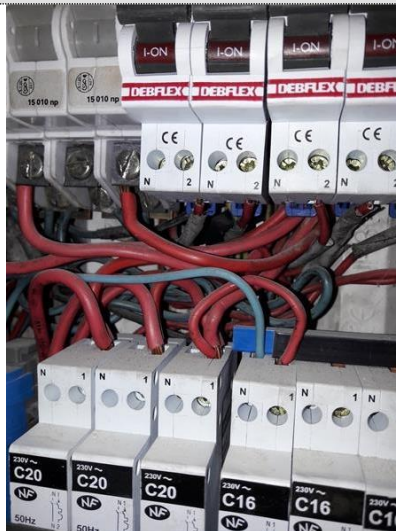
Point de contrôle N° B.4.3 f3)

Description : A l'intérieur du tableau, la section d'au moins un conducteur alimentant les dispositifs de protection n'est pas adaptée au courant de réglage du disjoncteur de branchement.

Observation(s) dans le cas d'un pontage par conducteurs entre les dispositifs de protection d'une même rangée, la section de ces conducteurs de pontage est au moins égale à 6 mm² en cuivre.

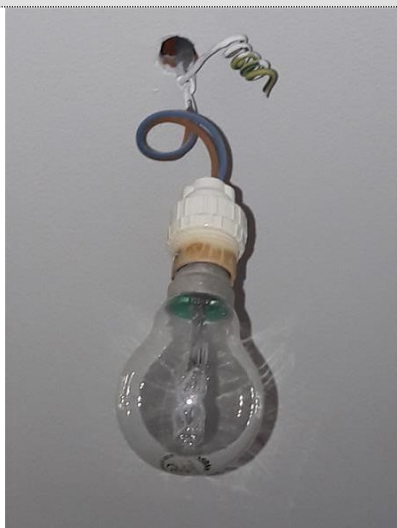
Point de contrôle N° B.4.3 h)

Description : Des CONDUCTEURS ou des APPAREILLAGES présentent des traces d'échauffement.

Observation(s) aux points de CONNEXION les CONDUCTEURS et les APPAREILLAGES tels que les douilles d'éclairage ne présentent pas de trace d'échauffement

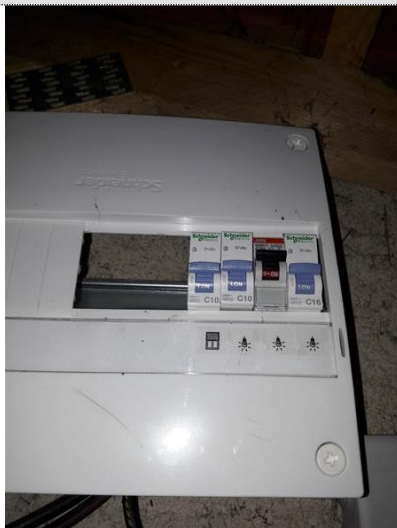
Point de contrôle N° B.7.3 a)

Observation(s) Manque cache obturateur/Capots tableaux électriques non fixés.

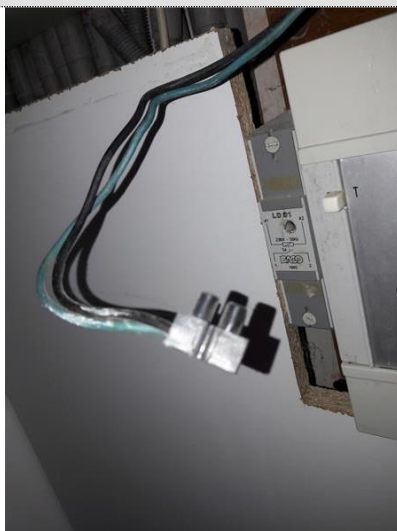
Point de contrôle N° B.7.3 d)

L'installation électrique comporte au moins une CONNEXION avec une partie active nue sous tension accessible.

Dominos non protégés.

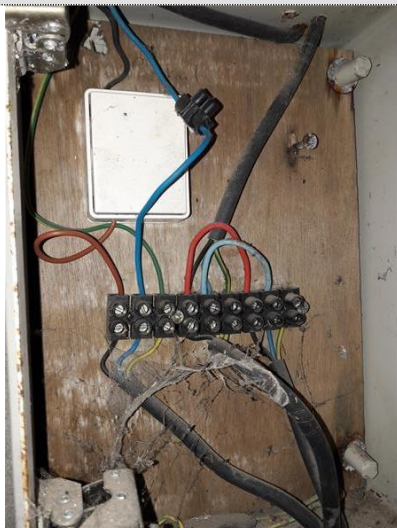
Point de contrôle N° B.7.3 d)

Observation(s) Dominos non protégés.

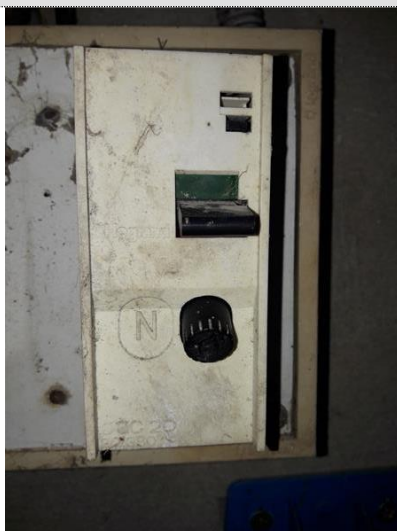
Point de contrôle N° B.7.3 e)

L'installation électrique comporte au moins un dispositif de protection avec une partie active nue sous tension accessible.

les dispositifs de protection sont d'un modèle ne permettant pas l'accès aux parties actives (neutre compris) lors de la manipulation des éléments de remplacement (exemple : fusibles à tabatière, à broches rechargeables ou de type industriel, etc.)

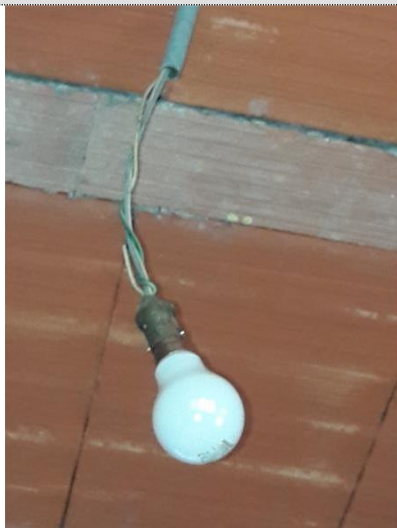
Point de contrôle N° B.8.3 a)

Description : L'installation comporte au moins un MATERIEL ELECTRIQUE vétuste.

Observation(s) Présence de douilles métalliques sans contact de mise à la terre/Douille chantier (interdit)
