Résumé de l'expertise n° 20/M/15419/FZF

Adresse : **9Bis Place Marcadieu**

Commune : **65000 TARBES**

Périmètre de repérage : ... **Ensemble des parties privatives d'immeuble en copropriété à usage d'habitation.**

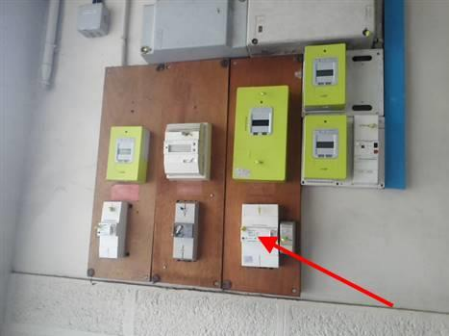
<p>Photo PhEle001 Libellé de l'anomalie : B1.3 b Le dispositif assurant la coupure d'urgence n'est pas situé à l'intérieur du logement ou dans un emplacement accessible directement depuis le logement. Remarques : L'AGCP (Appareil Général de Commande et de Protection) n'est pas placé à l'intérieur de la partie privative du logement ; Faire intervenir un électricien qualifié afin d'installer un AGCP à l'intérieur de la partie privative du logement</p>
---	---
