Dossier Technique Immobilier

Numéro de dossier : 1684
Date du repérage : 09/10/2021

Localisation du ou des bâtiments :
Département : ... **Hautes-Pyrénées**
Adresse : **1 chemin des oustaux**
Commune : **65230 BETPOUY**

Résumé de l'expertise n° 1684

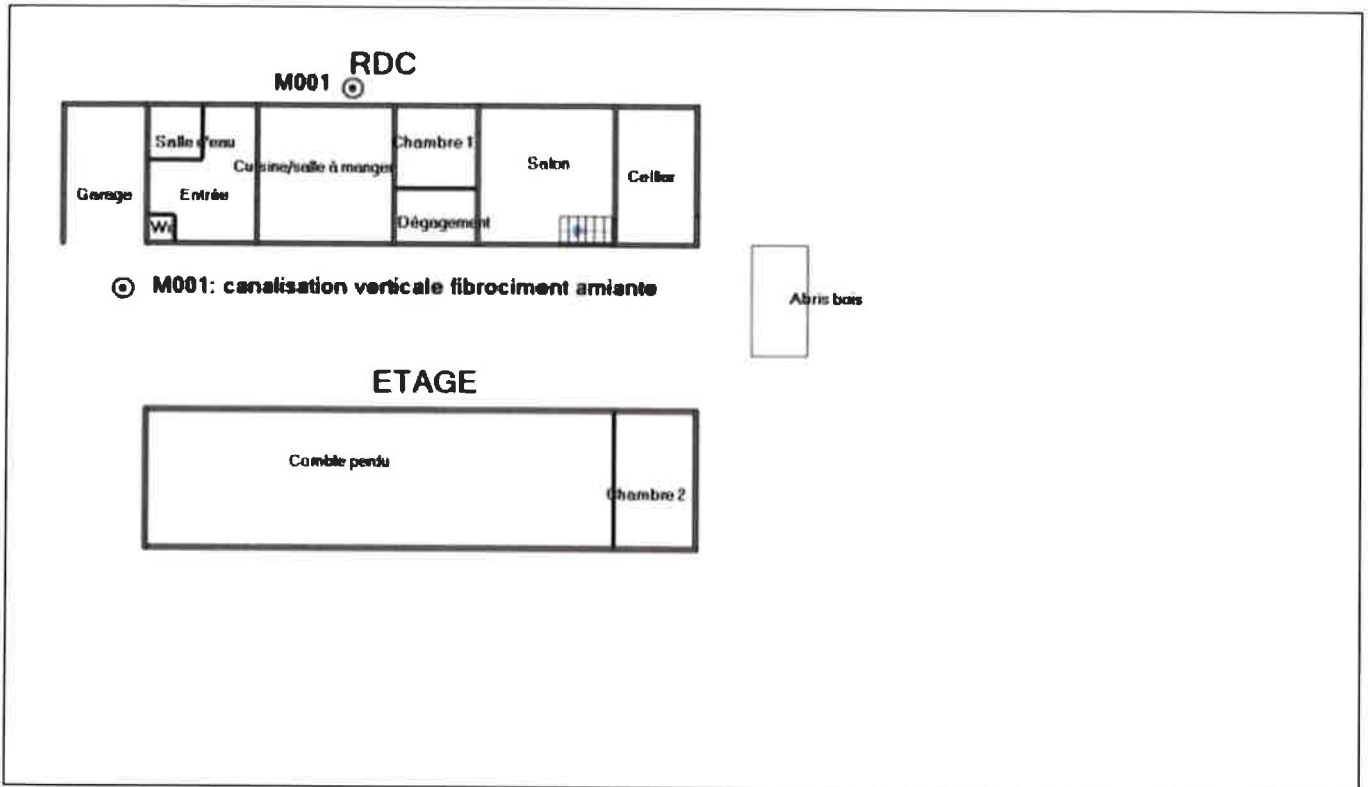
7.1 - Annexe - Schéma de repérage

Localisation	Identifiant + Description	Conclusion (justification)	Etat de conservation** et préconisations*
Extérieur bâtiment	Identifiant: M001 Description: Conduit en fibres-ciment vertical <u>Liste selon annexe.13-9 du CSP: B</u>	Présence d'amiante (Sur décision de l'opérateur)	Matériau non dégradé Résultat EP** Préconisation : Il est recommandé de réaliser une évaluation périodique.

Conduit en fibro-ciment		Dalles de sol	<p>Nom du propriétaire : M. et Mme WILLEMS Christian et Marilyne Adresse du bien : 1 chemin des oustaux 65230 BETPOUY</p>
	Conduit autre que fibro-ciment		Carrelage	
	Brides		Colle de revêtement	
	Dépôt de Matériaux contenant de l'amiante		Dalles de faux-plafond	
	Matériau ou produit sur lequel un doute persiste		Toiture en fibro-ciment	
	Présence d'amiante		Toiture en matériaux composites

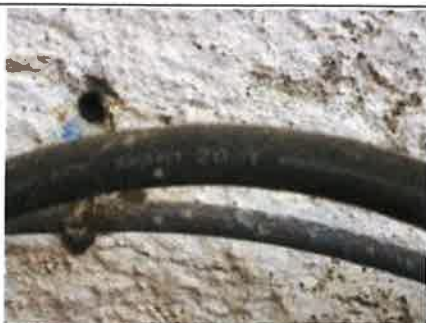
<p>Photo n° 1684G1 Localisation : Cuisine/salle à manger Table de cuisson</p>
	<p>Photo n° 1684G2 Localisation : Garage Bi-bouteille propane</p>

Photo n° 1684G3
Localisation : Garage
Lyre 2001, date limite d'utilisation dépassée.

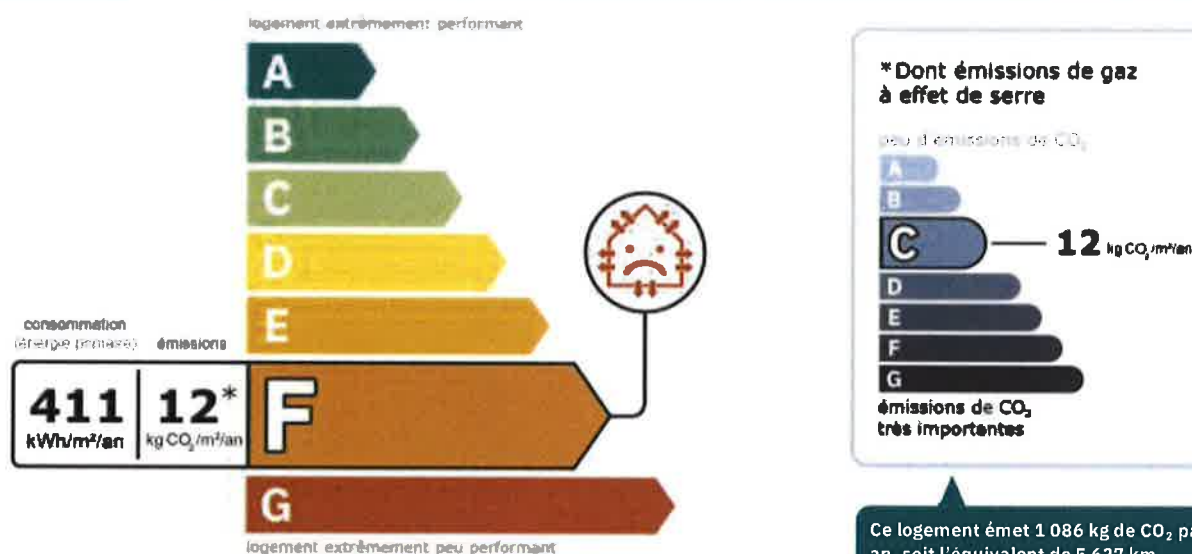
Performance énergétique et climatique

Le niveau de consommation énergétique dépend de l'isolation du logement et de la performance des équipements. Pour l'améliorer, voir pages 4 à 6

Ce logement émet **1 086 kg de CO₂** par an, soit l'équivalent de **5 627 km parcourus en voiture**.
Le niveau d'émissions dépend principalement des types d'énergies utilisées (bois, électricité, gaz, fioul, etc.)
