## Dossier Technique Immobilier

Numéro de dossier : 21/IMMO/0222  
Date du repérage : 24/01/2022

## Résumé de l'expertise n° 21/IMMO/0222

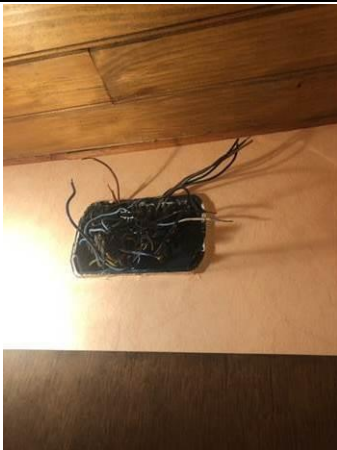
Photo PhEle001

Libellé de l'anomalie : B7.3 d L'installation électrique comporte au moins une connexion avec une partie active nue sous tension accessible.  
Remarques : Présence de connexion de matériel électrique présentant des parties actives nues sous tension ; Faire intervenir un électricien qualifié afin de remplacer les matériels présentant des parties actives nues sous tension

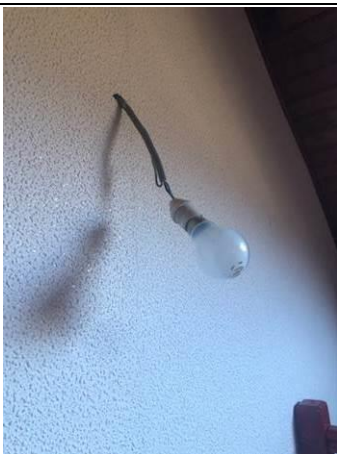
Photo PhEle002

Libellé de l'anomalie : B8.3 a L'installation comporte au moins un matériel électrique vétuste.  
Remarques : Présence de matériel électrique vétuste (douilles, interrupteurs, socles de prise...) ; Faire intervenir un électricien qualifié afin de remplacer les matériels électriques vétustes

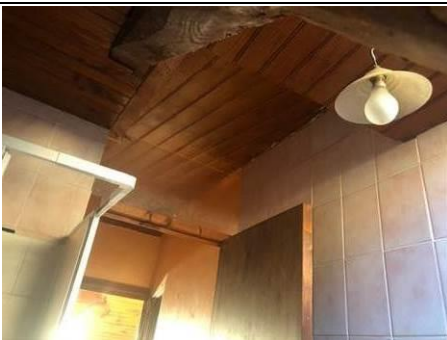
Photo PhEle003

Libellé de l'anomalie : B6.3.1 a Local contenant une baignoire ou une douche : l'installation électrique ne répond pas aux prescriptions particulières appliquées à ce local (adéquation entre l'emplacement où est installé le matériel électrique et les caractéristiques de ce dernier - respect des règles de protection contre les chocs électriques liées aux zones).  
Remarques : Installation électrique ne répondant pas aux prescriptions particulières appliquées aux locaux contenant une baignoire ou une douche ; Faire intervenir un électricien qualifié afin de modifier l'installation pour la rendre adaptée aux locaux contenant une douche ou une baignoire

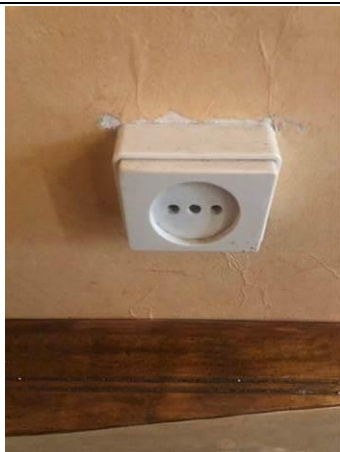
Photo PhEle004

Libellé de l'anomalie : B3.3.6 a1 Au moins un socle de prise de courant ne comporte pas de broche de terre.

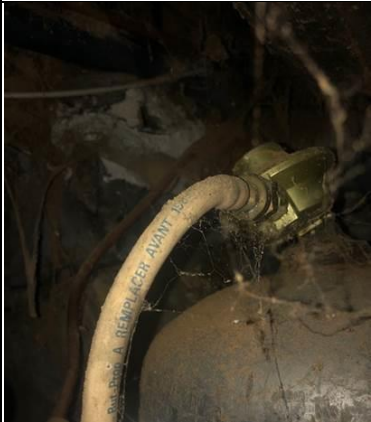
| Points de contrôle <sup>(3)</sup><br>(selon la norme) | Anomalies observées<br>(A1 <sup>(4)</sup> , A2 <sup>(5)</sup> ,<br>DGI <sup>(6)</sup> , 32c <sup>(7)</sup> ) | Libellé des anomalies et recommandations | Photos |
|---|--|--|---|
| C.6 - 7d4<br>Lyres GPL | A1 | La date limite d'utilisation de la lyre GPL en caoutchouc armé n'est pas lisible ou est dépassée.<br><br>Remarques : La date limite d'utilisation de la lyre GPL est dépassée ; Faire intervenir un installateur gaz qualifié pour remplacer la lyre GPL | |

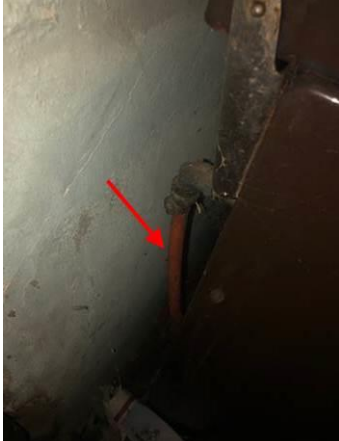
| Points de contrôle <sup>(3)</sup><br>(selon la norme) | Anomalies observées<br>(A1 <sup>(4)</sup> , A2 <sup>(5)</sup> ,<br>DGI <sup>(6)</sup> , 32c <sup>(7)</sup> ) | Libellé des anomalies et recommandations | Photos |
|---|--|--|---|
| C.10 - 14<br>Raccordement en gaz des appareils par tuyaux non rigides | A1 | La date limite d'utilisation du tuyau d'alimentation n'est pas lisible ou est dépassée. (Cuisinière)<br><br>Remarques : La date limite d'utilisation du tuyau non rigide n'est pas lisible ; Faire intervenir un installateur gaz qualifié afin de remplacer le tuyau existant par un tuyau neuf | |

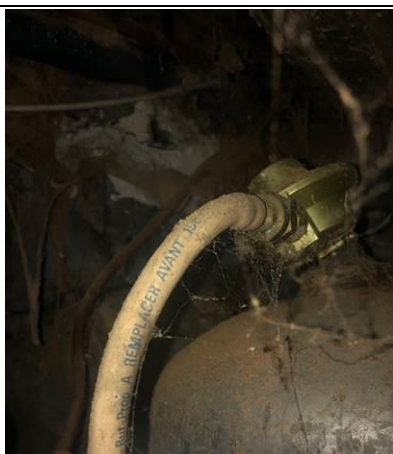
Photo n° PhGaz001  
7d4 : La date limite d'utilisation de la lyre GPL en caoutchouc armé n'est pas lisible ou est dépassée. La date limite d'utilisation de la lyre GPL est dépassée; Faire intervenir un installateur gaz qualifié pour remplacer la lyre GPL

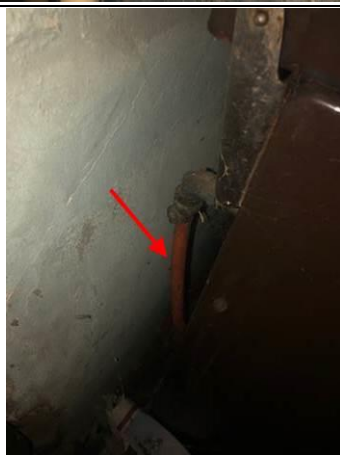
Photo n° PhGaz002  
14 : la date limite d'utilisation du tuyau d'alimentation n'est pas lisible ou est dépassée. La date limite d'utilisation du tuyau non rigide n'est pas lisible; Faire intervenir un installateur gaz qualifié afin de remplacer le tuyau existant par un tuyau neuf

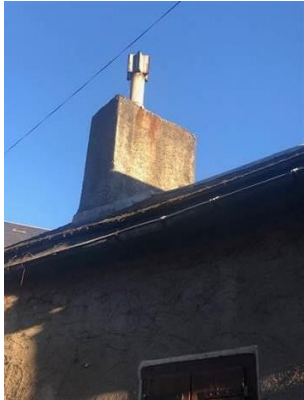
| Localisation | Identifiant + Description | Conclusion (justification) | Etat de conservation** et préconisations* | Photo |
|---|--|--|---|---|
| Parties extérieures | Identifiant: ZPSO-001<br>Description: Conduits de fumée en amiante-ciment<br>Liste selon annexe.13-9 du CSP: B | Présence d'amiante (Sur jugement de l'opérateur) | Matériau non dégradé<br><br><b>Résultat</b> EP**<br><br><b>Préconisation :</b> Il est recommandé de réaliser une évaluation périodique. | |
