Résumé de l'expertise n° 22/M/18636/RCA

Adresse : **60 Bis Boulevard Jean Moulin**

Commune : **65000 TARBES**

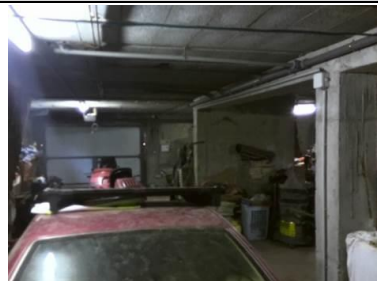
Localisation	Description	Photo
Sous-Sol - Garage	Sol Béton Mur Béton Plafond Béton Fenêtre(s) en pvc Porte(s) en aluminium de couleur

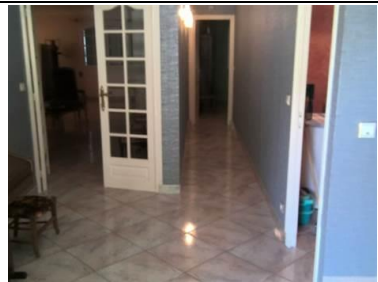
Rez de chaussée - Entrée/couloir	Sol Carrelage Mur Tapisserie Plafond Plâtre peint Fenêtre(s) en pvc Porte(s) en bois Plinthes en carrelage

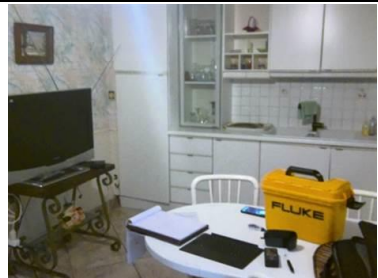
Rez de chaussée - Cuisine / Salle à manger	Sol Carrelage Mur Faïence, tapisserie Plafond Plâtre peint Fenêtre(s) en pvc Porte(s) en bois Plinthes en carrelage

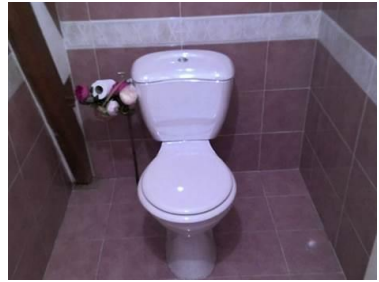
Localisation	Description	Photo
1er étage - Wc 2	Sol Carrelage Mur Faïence, plâtre peint Plafond Plâtre peint Porte(s) en bois Plinthes en carrelage

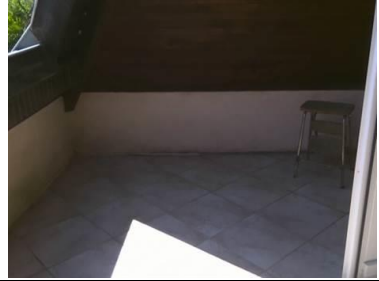
1er étage - Terrasse	Sol Carrelage Mur Enduit peint Plafond Lambris bois

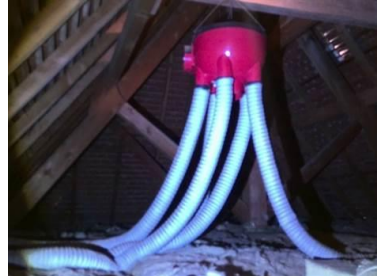
2ème étage - Combles d'habitation	Sol Bois, isolant, Briques Plafond Couverture en tuiles

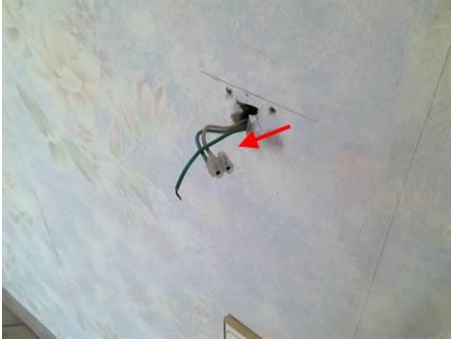
<p>Photo PhEle004 Libellé de l'anomalie : B8.3 e Au moins un conducteur isolé n'est pas placé sur toute sa longueur dans un conduit, une goulotte ou une plinthe ou une huisserie, en matière isolante ou métallique, jusqu'à sa pénétration dans le matériel électrique qu'il alimente. Remarques : Présence de conducteurs électriques non protégés mécaniquement ; Faire intervenir un électricien qualifié afin d'installer des protections mécanique sur les conducteurs non protégés</p>

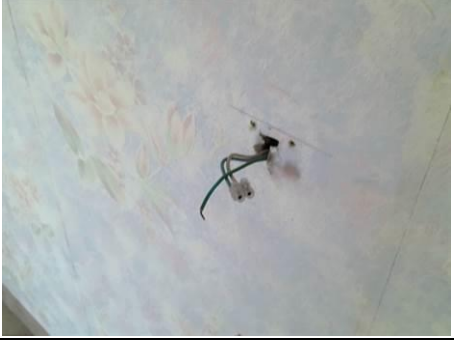
<p>Photo PhEle005 Libellé de l'anomalie : B7.3 d L'installation électrique comporte au moins une connexion avec une partie active nue sous tension accessible. Remarques : Présence de connexion de matériel électrique présentant des parties actives nues sous tension ; Faire intervenir un électricien qualifié afin de remplacer les matériels présentant des parties actives nues sous tension</p>
