Rapport de mission de repérage des matériaux et produits contenant de l'amiante

A INFORMATIONS GENERALES	
A.1 DESIGNATION DU BATIMENT	
Nature du bâtiment : Maison individuelle	Escalier :
Cat. du bâtiment : Habitation (Maisons individuelles)	Bâtiment :
Nombre de Locaux :	Porte :
Etage :	
Numéro de Lot :	Propriété de: Monsieur LE PAGE Bernard
Référence Cadastre : NC	
Date du Permis de Construire : Non Communiquée	
Adresse : 3 rue de la Faïencerie 64290 GAN	
A.2 DESIGNATION DU DONNEUR D'ORDRE	
Nom : Monsieur LE PAGE Bernard	Documents fournis : Néant
Adresse :	
Qualité :	Moyens mis à disposition : Néant
A.3 EXECUTION DE LA MISSION	
Rapport N° : LE PAGE 60054 24.06.20 A	Date d'émission du rapport : 24/06/2020
Le repérage a été réalisé le : 24/06/2020	Accompagnateur : Aucun
Par : LASSEBIE Anthony	Laboratoire d'Analyses : EUROFINS
N° certificat de qualification : CPDI4628	Adresse laboratoire : Route de Noyelles P.A. du Pommier 62110 HÉNIN-BEAUMONT
Date d'obtention : 21/12/2017	Numéro d'accréditation :

Fait à SOUMOULOU le 24/06/2020
	Cabinet : CABINET BARRERE
	Nom du responsable : BARRERE Gerald
	Nom du diagnostiqueur : LASSEBIE Anthony

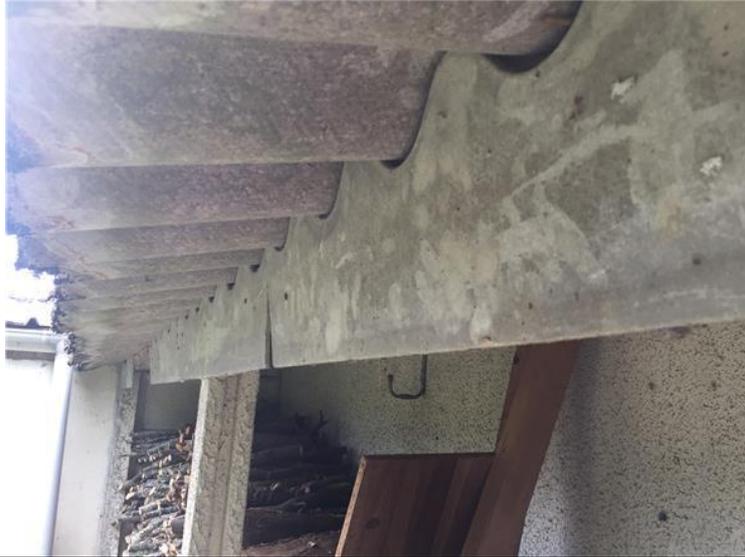
ELEMENT : Rives

Nom du client	Numéro de dossier	Pièce ou local
LE PAGE	LE PAGE 60054 24.06.20	Extérieur - Garage
Matériau	Date de prélèvement	Nom de l'opérateur
Amiante ciment		LASSEBIE Anthony
Localisation		
Rives - Plafond		
Résultat amiante		
Présence d'Amiante ()		
Résultat de la grille d'évaluation		
Evaluation périodique

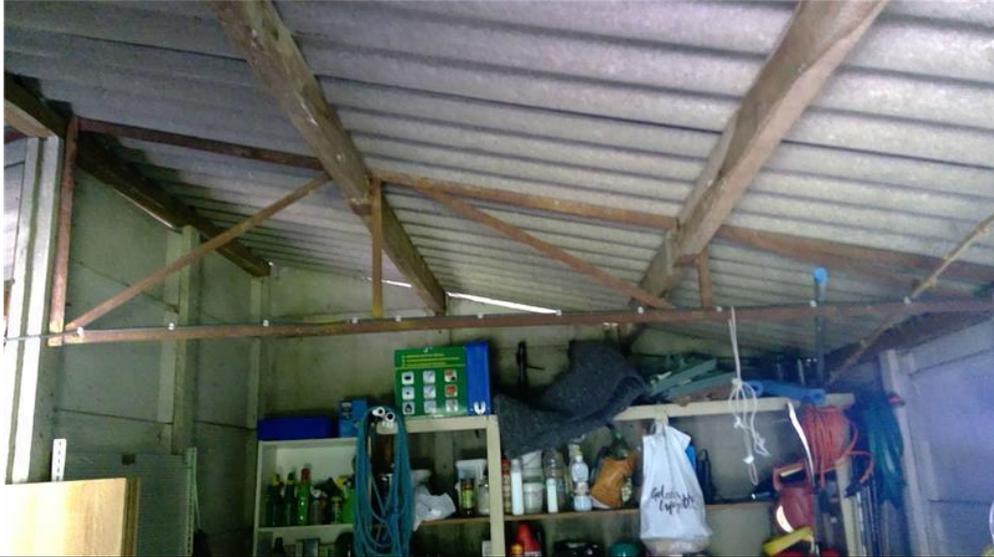
ELEMENT : Couverture n°1

Nom du client	Numéro de dossier	Pièce ou local
LE PAGE	LE PAGE 60054 24.06.20	Extérieur - Garage
Matériau	Date de prélèvement	Nom de l'opérateur
Plaques ondulées en amiante-ciment		LASSEBIE Anthony
Localisation		
Couverture n°1 - Plafond		
Résultat amiante		
Présence d'Amiante ()		
Résultat de la grille d'évaluation		
Evaluation périodique

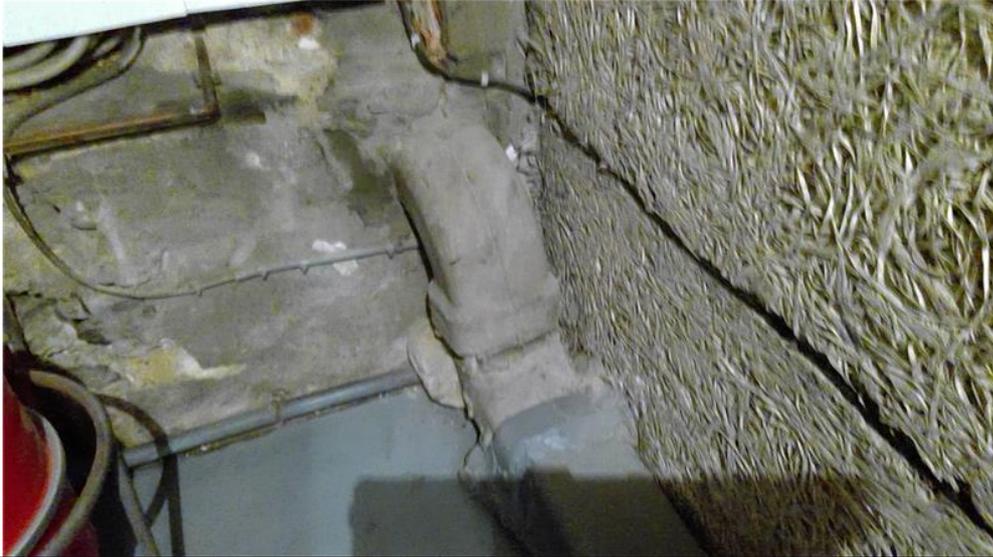
ELEMENT : Conduit

Nom du client	Numéro de dossier	Pièce ou local
LE PAGE	LE PAGE 60054 24.06.20	RDC - Chaufferie
Matériau	Date de prélèvement	Nom de l'opérateur
Amiante ciment		LASSEBIE Anthony
Localisation		
Conduit - Sol		
Résultat amiante		
Présence d'Amiante ()		
Résultat de la grille d'évaluation		
Evaluation périodique

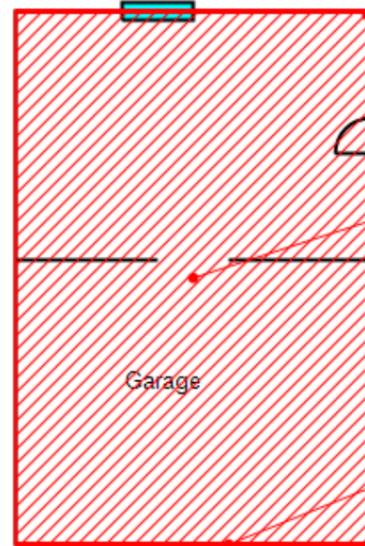
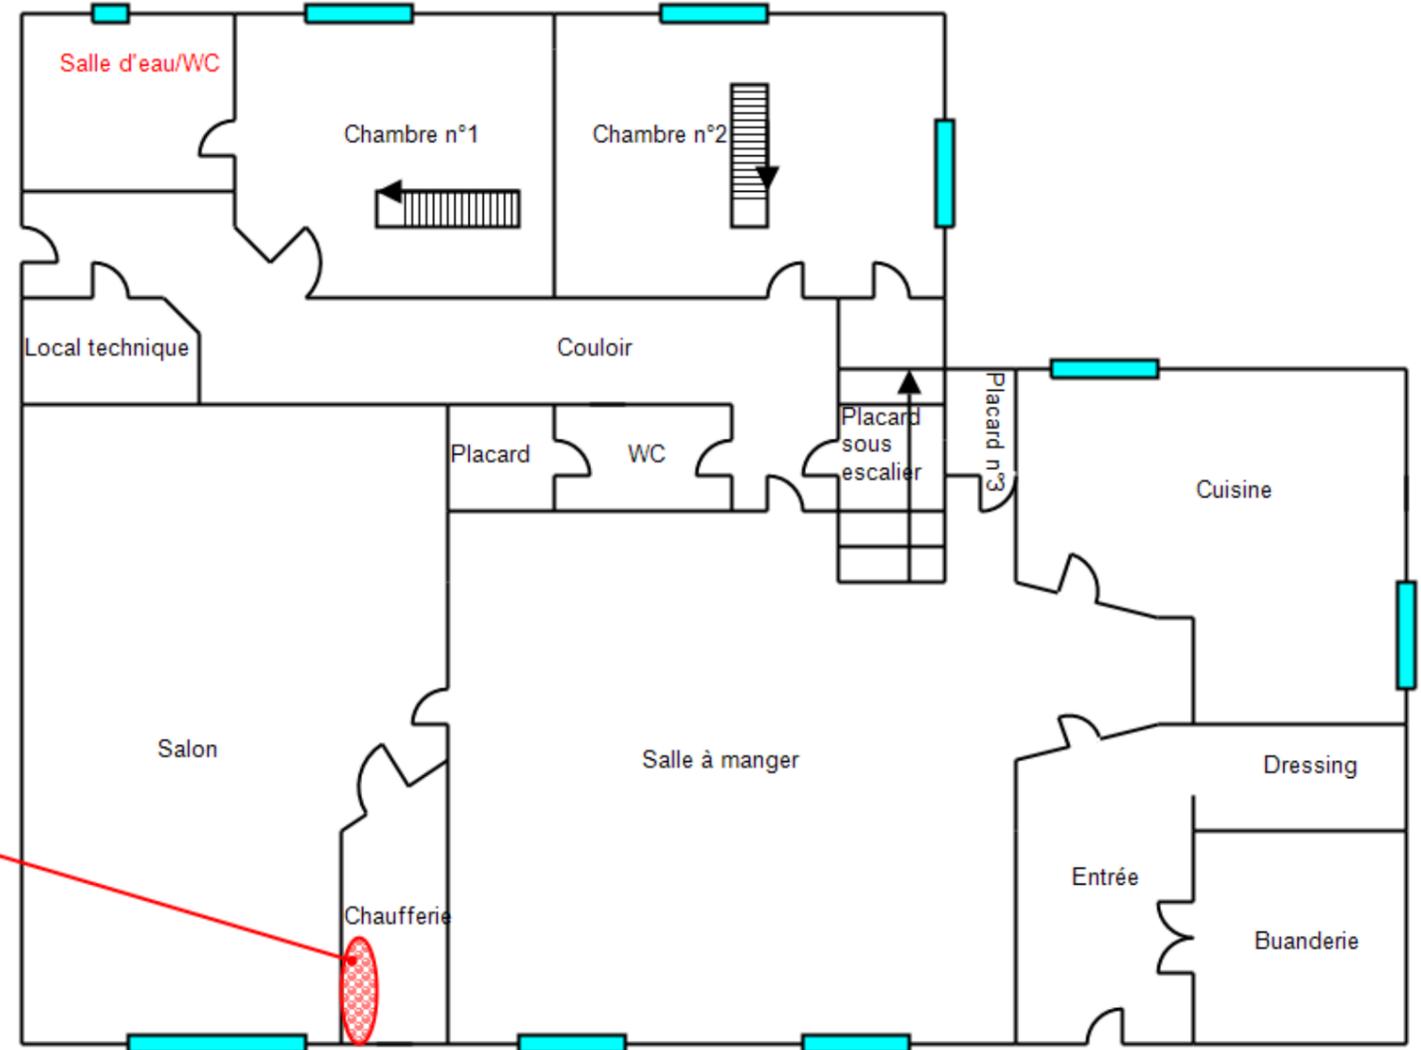
Couverture n°1
Plaques ondulées Plaques ondulées en amiante-ciment
Evaluation periodique

Rives en amiante-ciment
Evaluation periodique

Conduit en amiante-ciment
Evaluation periodique
