Résumé de l'expertise n° 717 13.05.21

Adresse : **6 Parc du Batan**

Commune : **65800 AUREILHAN**

Rapport de mission de repérage des matériaux et produits contenant de l'amiante pour l'établissement du constat établi à l'occasion de la vente d'un immeuble bâti (listes A et B de l'annexe 13-9 du Code de la Santé publique)

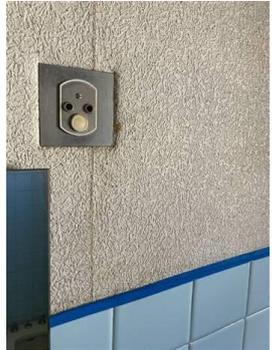
| N° Article (1) | Libellé des anomalies | N° Article (2) | Libellé des mesures compensatoires (3) correctement mises en œuvre | Photos |
|---|--|---|--|---|
| B3.3.6 a1 | <p>Au moins un socle de prise de courant ne comporte pas de broche de terre. Remarques : Il est recommandé de faire intervenir un professionnel qualifié afin d'équiper tous les socles de prises de courant d'une broche de terre. L'installation d'un dispositif différentiel de 30 mA permet de compenser cette anomalie. (Ensemble des locaux)</p> | | | |

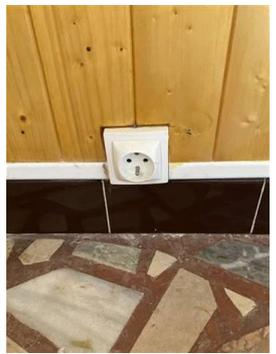
| N° Article (1) | Libellé des anomalies | N° Article (2) | Libellé des mesures compensatoires (3) correctement mises en œuvre | Photos |
|---|--|---|--|---|
| B3.3.6 a2 | <p>Au moins un socle de prise de courant comporte une broche de terre non reliée à la terre. Remarques : Il existe au moins un socle de prise de courant équipé d'une broche de terre non reliée à la terre. Il est recommandé de faire intervenir un professionnel qualifié afin de mettre ce point de contrôle en conformité. L'installation d'un dispositif différentiel haute sensibilité de 30 mA permet de compenser cette anomalie. (Rez-de-chaussée - Séjour 1)</p> | | | |

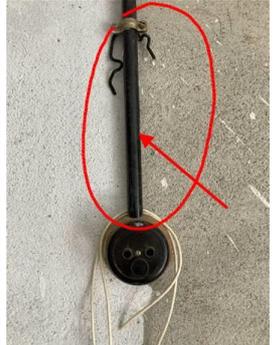
| N° Article (1) | Libellé des anomalies | N° Article (2) | Libellé des mesures compensatoires (3) correctement mises en œuvre | Photos |
|---|--|---|--|---|
| B3.3.7 a | <p>Au moins un conduit métallique en montage apparent ou encastré, comportant des conducteurs, n'est pas relié à la terre. Remarques : Présence de conduits en tôle non reliés à la terre dans lesquels circulent des conducteurs actifs. Il est recommandé de faire intervenir un professionnel qualifié afin de remplacer ces conducteurs. (Rez-de-chaussée - Local 1)</p> | | | |

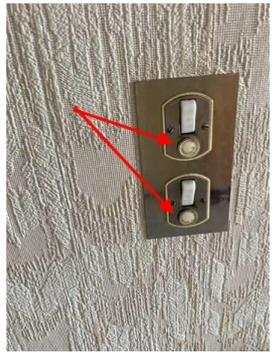
| N° Article (1) | Libellé des anomalies | N° Article (2) | Libellé des mesures compensatoires (3) correctement mises en œuvre | Photos |
|---|---|---|--|---|
| B4.3 b | <p>Le type d'au moins un fusible ou un disjoncteur n'est plus autorisé (fusible à tabatière, à broches rechargeables, coupe-circuit à fusible de type industriel, disjoncteur réglable en courant protégeant des circuits terminaux).</p> <p>Remarques : Fusibles intégrés aux socles d'interrupteurs et de prises de courant : risque de contact direct lors du remplacement des éléments. Il est recommandé de faire intervenir un professionnel qualifié afin de remplacer ces appareillages. (Ensemble des locaux)</p> | | | |

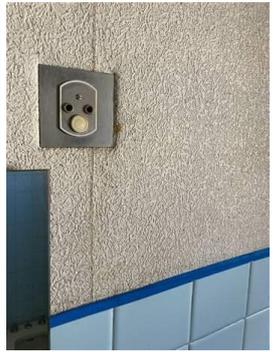
| N° Article (1) | Libellé des anomalies | N° Article (2) | Libellé des mesures compensatoires (3) correctement mises en œuvre | Photos |
|---|---|---|--|---|
| B6.3.1 a | <p>Local contenant une baignoire ou une douche : l'installation électrique ne répond pas aux prescriptions particulières appliquées à ce local (adéquation entre l'emplacement où est installé le matériel électrique et les caractéristiques de ce dernier – respect des règles de protection contre les chocs électriques liées aux zones).</p> <p>Remarques : Présence d'un socle de prise de courant non relié à la terre. Il est recommandé de faire intervenir un professionnel qualifié afin de mettre ce point de contrôle en conformité. (1er étage - Salle de bain)</p> | | | |

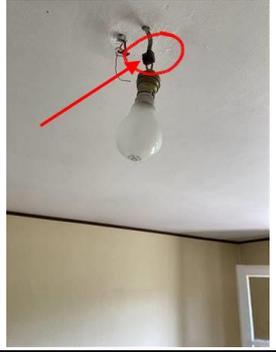
| N° Article (1) | Libellé des anomalies | N° Article (2) | Libellé des mesures compensatoires (3) correctement mises en œuvre | Photos |
|---|---|---|--|---|
| B7.3 d | <p>L'installation électrique comporte au moins une connexion avec une partie active nue sous tension accessible.</p> <p>Remarques : Il s'agit des dispositifs de connexion (dominos) qui présentent des parties actives nues sous tension accessibles. Il est recommandé de faire intervenir un professionnel qualifié afin de mettre ce point de contrôle en conformité. (1er étage - Chambre 5)</p> | | | |

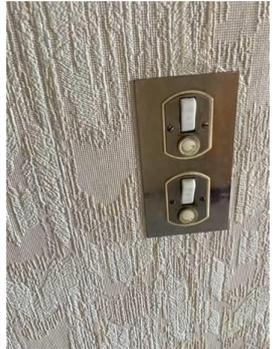
| N° Article (1) | Libellé des anomalies | N° Article (2) | Libellé des mesures compensatoires (3) correctement mises en œuvre | Photos |
|---|---|---|--|---|
| B8.3 a | L'installation comporte au moins un matériel électrique vétuste. Remarques : Présence de matériel électrique vétuste (conducteurs sous conduits métalliques, socles de prises ou d'interrupteurs à capots métalliques et/ou à fusibles intégrés,...). Il est recommandé de faire intervenir un électricien qualifié afin de remplacer ces matériels obsolètes. (Ensemble des locaux) | | | |

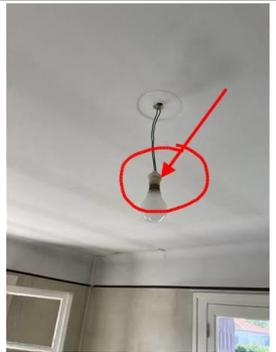
| N° Article (1) | Libellé des anomalies | N° Article (2) | Libellé des mesures compensatoires (3) correctement mises en œuvre | Photos |
|---|---|---|--|---|
| B8.3 b | L'installation comporte au moins un matériel électrique inadapté à l'usage. Remarques : Douille de chantier (ou à bout de fil) : installée à titre provisoire dans l'attente du luminaire définitif. Dégradation rapide de la douille par échauffement. Risque d'incendie. Il est recommandé de faire intervenir un professionnel qualifié afin de mettre ce point de contrôle en conformité. (1er étage - Séjour 2) (1er étage - Chambre 5, 1er étage - Séjour 2) | | | |

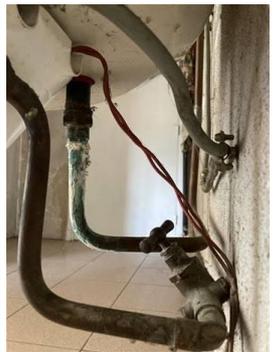
| N° Article (1) | Libellé des anomalies | N° Article (2) | Libellé des mesures compensatoires (3) correctement mises en œuvre | Photos |
|---|---|---|--|---|
| B8.3 e | Au moins un conducteur isolé n'est pas placé sur toute sa longueur dans un conduit, une goulotte ou une plinthe ou une huisserie, en matière isolante ou métallique, jusqu'à sa pénétration dans le matériel électrique qu'il alimente. Remarques : Présence de conducteurs électriques non protégés mécaniquement. Conformément à la norme ces conducteurs doivent être placés dans des conduits, goulottes ou plinthes en matière isolante, jusqu'à leur pénétration dans l'appareillage, boîte de connexion, tableaux électriques ...etc. (Rez-de-chaussée - Local 1) | | | |

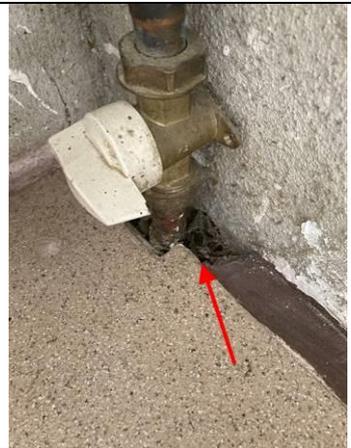
| Points de contrôle ⁽³⁾ (selon la norme) | Anomalies observées (A1 ⁽⁴⁾ , A2 ⁽⁵⁾ , DGI ⁽⁶⁾ , 32c ⁽⁷⁾) | Libellé des anomalies et recommandations | Photos |
|--|--|--|---|
| C.2 - 5 Tuyauteries fixes - Espace annulaire | A1 | L'espace annulaire de la canalisation de gaz à la pénétration dans l'habitation n'est pas obturé. Remarques : L'espace annulaire n'est pas obturé. Il est recommandé de faire intervenir un installateur gaz qualifié afin de l'obturer correctement. (Rez-de-chaussée - Salle d'eau/buanderie) (Rez-de-chaussée - Local 1) | |

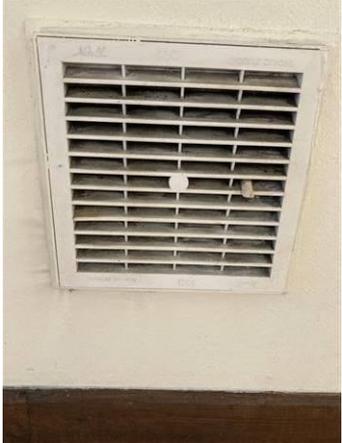
| Points de contrôle ⁽³⁾ (selon la norme) | Anomalies observées (A1 ⁽⁴⁾ , A2 ⁽⁵⁾ , DGI ⁽⁶⁾ , 32c ⁽⁷⁾) | Libellé des anomalies et recommandations | Photos |
|--|--|---|---|
| C.14 - 19.8 Ventilation du local - Aménée d'air | A2 | <p>Le dispositif de l'amenée d'air du local équipé ou prévu pour un appareil d'utilisation est obturable. (Chaudière CHAPPEE)</p> <p>Remarques : Présence d'un grille d'amenée d'air obturable. Il est recommandé de remplacer la grille d'amenée d'air obturable par une grille d'amenée d'air non obturable. (Rez-de-chaussée - Cuisine 1)</p> <p>Risque(s) constaté(s) : Risque d'intoxication au monoxyde de carbone (CO) causée par une mauvaise combustion</p> | |

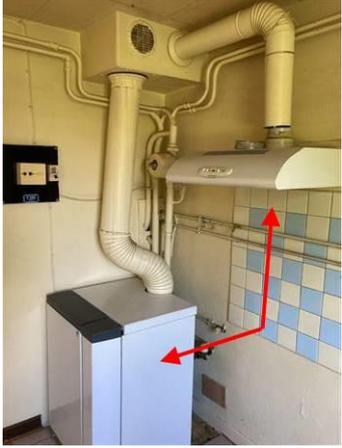
| Points de contrôle ⁽³⁾ (selon la norme) | Anomalies observées (A1 ⁽⁴⁾ , A2 ⁽⁵⁾ , DGI ⁽⁶⁾ , 32c ⁽⁷⁾) | Libellé des anomalies et recommandations | Photos |
|--|--|---|---|
| C.25 - 30 Appareils raccordés avec coupe-tirage et sans ventilateur intégré | A2 | <p>Présence d'un appareil raccordé avec coupe tirage et sans ventilateur intégré et d'au moins d'un dispositif d'extraction mécanique supplémentaire. (Chaudière CHAPPEE)</p> <p>Remarques : Présence d'un appareil à tirage naturel et d'un dispositif mécanique supplémentaire. Il est recommandé de faire intervenir un installateur gaz qualifié afin de supprimer le dispositif mécanique supplémentaire (hotte à extracteur mécanique). (Rez-de-chaussée - Cuisine 1)</p> <p>Risque(s) constaté(s) : Risque d'intoxication (CO) par refoulement des produits de combustion provoqué par une inversion de tirage due à la mise en service d'un dispositif d'extraction mécanique</p> | |

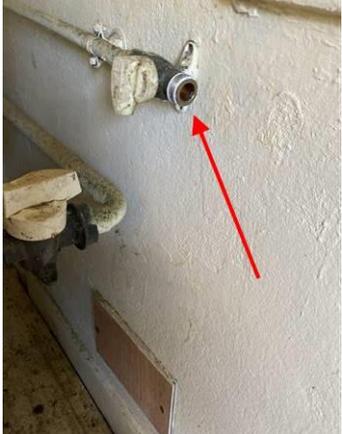
| Points de contrôle ⁽³⁾ (selon la norme) | Anomalies observées (A1 ⁽⁴⁾ , A2 ⁽⁵⁾ , DGI ⁽⁶⁾ , 32c ⁽⁷⁾) | Libellé des anomalies et recommandations | Photos |
|--|--|---|---|
| C.7 - 8b Robinet de commande d'appareil | A2 | <p>L'extrémité du robinet de commande ou de la tuyauterie en attente n'est pas obturée. (Robinet en attente)</p> <p>Remarques : L'extrémité de la tuyauterie en attente n'est pas obturée. Il est recommandé de poser ou faire poser un bouchon par un installateur gaz qualifié sur l'extrémité de la tuyauterie. (Rez-de-chaussée - Cuisine 1)</p> <p>Risque(s) constaté(s) : Dégagement de gaz et donc un risque d'explosion</p> | |

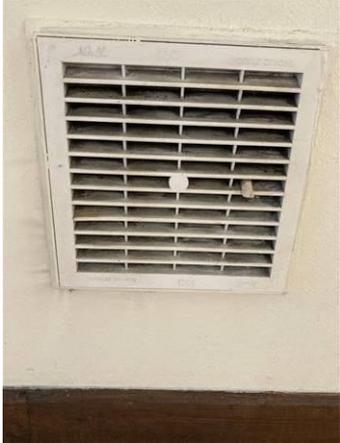
| Points de contrôle ⁽³⁾ (selon la norme) | Anomalies observées (A1 ⁽⁴⁾ , A2 ⁽⁵⁾ , DGI ⁽⁶⁾ , 32c ⁽⁷⁾) | Libellé des anomalies et recommandations | Photos |
|---|--|--|---|
| C.14 - 19.8 Ventilation du local - Amenée d'air | A2 | <p>Le dispositif de l'amenée d'air du local équipé ou prévu pour un appareil d'utilisation est obturable. (Robinnet en attente)</p> <p>Remarques : Présence d'un grille d'amenée d'air obturable. Il est recommandé de remplacer la grille d'amenée d'air obturable par une grille d'amenée d'air non obturable. (Rez-de-chaussée - Cuisine 1)</p> <p>Risque(s) constaté(s) : Risque d'intoxication au monoxyde de carbone (CO) causée par une mauvaise combustion</p> | |

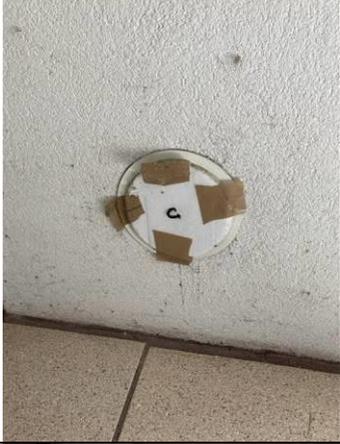
| Points de contrôle ⁽³⁾ (selon la norme) | Anomalies observées (A1 ⁽⁴⁾ , A2 ⁽⁵⁾ , DGI ⁽⁶⁾ , 32c ⁽⁷⁾) | Libellé des anomalies et recommandations | Photos |
|---|--|--|---|
| C.14 - 19.7 Ventilation du local - Amenée d'air | A2 | <p>Le dispositif de l'amenée d'air du local équipé ou prévu pour un appareil d'utilisation est obturé. (Robinnet en attente)</p> <p>Remarques : Présence d'un grille d'amenée d'air obturée. Il est recommandé de déboucher la grille d'amenée d'air. (Rez-de-chaussée - Local 1)</p> <p>Risque(s) constaté(s) : Risque d'intoxication au monoxyde de carbone (CO) causée par une mauvaise combustion</p> | |

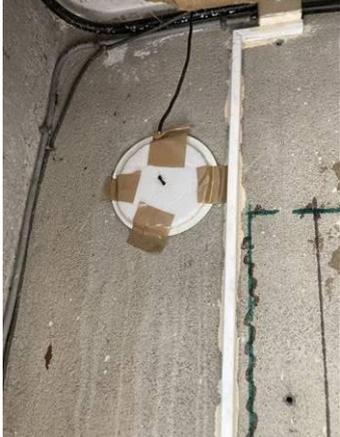
| Points de contrôle ⁽³⁾ (selon la norme) | Anomalies observées (A1 ⁽⁴⁾ , A2 ⁽⁵⁾ , DGI ⁽⁶⁾ , 32c ⁽⁷⁾) | Libellé des anomalies et recommandations | Photos |
|---|--|--|---|
| C.15 - 20.3 Ventilation du local - Sortie d'air | A1 | <p>Le dispositif de la sortie d'air du local équipé ou prévu pour un appareil d'utilisation est obturé. (Robinnet en attente)</p> <p>Remarques : Présence d'une sortie d'air obturée. Il est recommandé de déboucher la sortie d'air obturée. (Rez-de-chaussée - Local 1)</p> | |

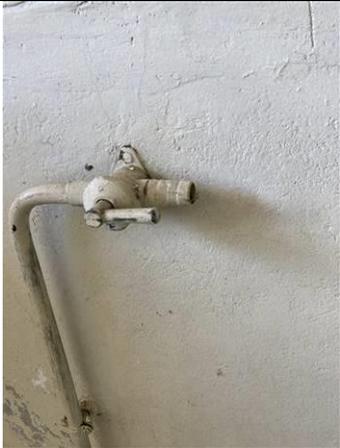
| Points de contrôle ⁽³⁾ (selon la norme) | Anomalies observées (A1 ⁽⁴⁾ , A2 ⁽⁵⁾ , DGI ⁽⁶⁾ , 32c ⁽⁷⁾) | Libellé des anomalies et recommandations | Photos |
|---|--|---|--|
| C.7 - 8b Robinet de commande d'appareil | A2 | L'extrémité du robinet de commande ou de la tuyauterie en attente n'est pas obturée. (Robinet en attente) Remarques : L'extrémité de la tuyauterie en attente n'est pas obturée. Il est recommandé de poser ou faire poser un bouchon par un installateur gaz qualifié sur l'extrémité de la tuyauterie. (1er étage - Cuisine 2) Risque(s) constaté(s) : Dégagement de gaz et donc un risque d'explosion | |

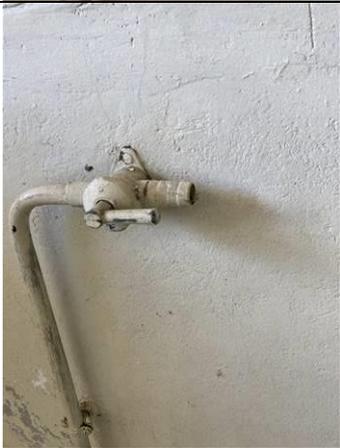
| Points de contrôle ⁽³⁾ (selon la norme) | Anomalies observées (A1 ⁽⁴⁾ , A2 ⁽⁵⁾ , DGI ⁽⁶⁾ , 32c ⁽⁷⁾) | Libellé des anomalies et recommandations | Photos |
|---|--|---|--|
| C.7 - 8c Robinet de commande d'appareil | DGI | Au moins un robinet de commande d'un appareil alimenté en gaz de réseau est muni d'un about porte caoutchouc non démontable (Robinet en attente) Remarques : Le matériel n'est pas autorisé. Il est nécessaire de faire intervenir un installateur gaz qualifié afin de remplacer le matériel existant par du matériel autorisé (type ROAI : Robinet Obturateur à Arrêt Intégré). (1er étage - Cuisine 2) Risque(s) constaté(s) : Dégagement de gaz et donc un risque d'explosion | |
