**Propriétaire et adresse du bien immobilier :**

Monsieur CRAIG Eric  
VILLAGE  
65710 CAMPAN

**Diagnostic réalisé par:**

M. Anthony LEQUEUVRE  
Maison du Diag  
4 Rue d'Isaby  
65420 IBOS  
Tél : 07.60.07.87.68

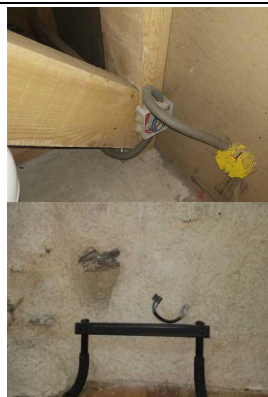
B7.3 d	L'installation électrique comporte au moins une connexion avec une partie active nue sous tension accessible. Remarques : Présence de connexion de matériel électrique présentant des parties actives nues sous tension ; Faire intervenir un électricien qualifié afin de remplacer les matériels présentant des parties actives nues sous tension

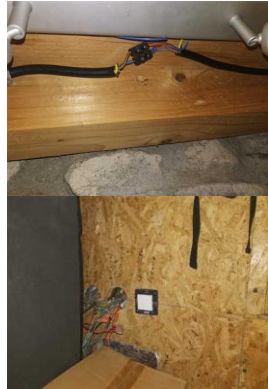
B7.3 e	L'installation électrique comporte au moins un dispositif de protection avec une partie active nue sous tension accessible. Remarques : Présence de dispositif de protection de matériel électrique présentant des parties actives nues sous tension ; Faire intervenir un électricien qualifié afin de remplacer les matériels présentant des parties actives nues sous tension

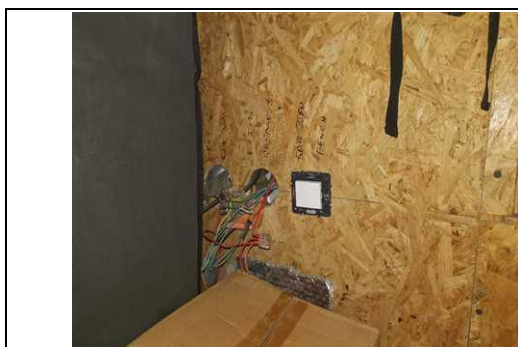
Photo PhEle001

Libellé de l'anomalie : B7.3 e L'installation électrique comporte au moins un dispositif de protection avec une partie active nue sous tension accessible.

<p>Photo PhEle001  Libellé de l'anomalie : B7.3 e L'installation électrique comporte au moins un dispositif de protection avec une partie active nue sous tension accessible.  Remarques : Présence de dispositif de protection de matériel électrique présentant des parties actives nues sous tension ; Faire intervenir un électricien qualifié afin de remplacer les matériels présentant des parties actives nues sous tension</p>
 	<p>Photo PhEle002  Libellé de l'anomalie : B7.3 d L'installation électrique comporte au moins une connexion de matériel électrique présentant des parties actives nues sous tension ; Faire intervenir un électricien qualifié afin de remplacer les matériels présentant des parties actives nues sous tension</p>
 	<p>Photo PhEle002  Libellé de l'anomalie : B7.3 d L'installation électrique comporte au moins une connexion avec une partie active nue sous tension accessible.  Remarques : Présence de connexion de matériel électrique présentant des parties actives nues sous tension ; Faire intervenir un électricien qualifié afin de remplacer les matériels présentant des parties actives nues sous tension</p>

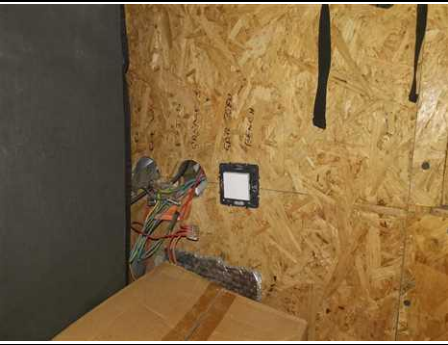
<p>Photo PhEle003  Libellé de l'anomalie : B8.3 e Au moins un conducteur isolé n'est pas placé sur toute sa longueur dans un conduit, une goulotte ou une plinthe ou une huisserie, en matière isolante ou métallique, jusqu'à sa pénétration dans le matériel électrique qu'il alimente.  Remarques : Présence de conducteurs électriques non protégés mécaniquement ; Faire intervenir un électricien qualifié afin d'installer des protections mécanique sur les conducteurs non protégés</p>
 	<p>Photo PhEle004  Libellé de l'anomalie : B8.3 b L'installation comporte au moins un matériel électrique inadapté à l'usage.  Remarques : Présence de matériel électrique inadapté à l'usage ; Faire intervenir un électricien qualifié afin de remplacer les matériels inadaptés par du matériel autorisé</p>

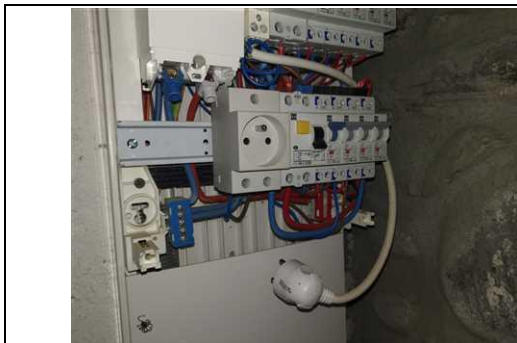
Photo PhEle004

N° Article (1)	Libellé des anomalies	N° Article (2)	Libellé des mesures compensatoires (3) correctement mises en œuvre	Photos
B8.3 b	L'installation comporte au moins un matériel électrique inadapté à l'usage. Remarques : Présence de matériel électrique inadapté à l'usage ; Faire intervenir un électricien qualifié afin de remplacer les matériels inadaptés par du matériel autorisé			
B8.3 e	Au moins un conducteur isolé n'est pas placé sur toute sa longueur dans un conduit, une goulotte ou une plinthe ou une huisserie, en matière isolante ou métallique, jusqu'à sa pénétration dans le matériel électrique qu'il alimente. Remarques : Présence de conducteurs électriques non protégés mécaniquement ; Faire intervenir un électricien qualifié afin d'installer des protections mécanique sur les conducteurs non protégés

Libellé de l'anomalie : B8.3 b L'installation comporte au moins un matériel électrique inadapté à l'usage.
