Rapport de mission de repérage des matériaux et produits contenant de l'amiante avant réalisation de travaux

Référence AMITRAV-D3574982-2001 27 mai 2020

Bien	Bâtiment industriel
Adresse	6 RUE EUGENE LOUP/ RODEZ/FORVEILLE/ NOIMM 129396- NOBAT 12939601 12000 RODEZ
Propriétaire	ORANGE SA 1 Av De La Gare 31120 PORTET SUR GARONNE
Demandeur	ORANGE SA 1 Av De La Gare 31120 PORTET SUR GARONNE

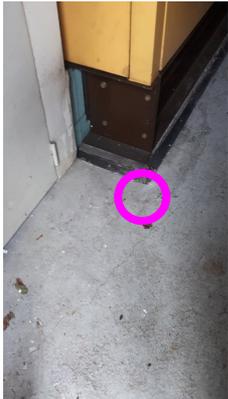
Prélèvement	P005
Pièce	SOUS-SOL - 005 G.E
Localisation	Sol
Matériaux	Revêtement de sol
Date	27 mai 2020
Résultat	Absence d'amiante
Commentaire

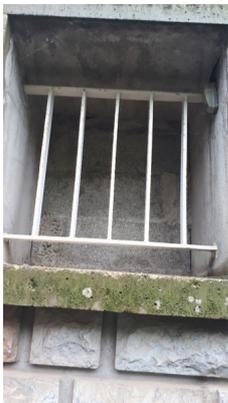
Prélèvement	P007
Pièce	SOUS-SOL - 005 G.E
Localisation	Fenêtre
Matériaux	Parpaings
Date	27 mai 2020
Résultat	Absence d'amiante
Commentaire

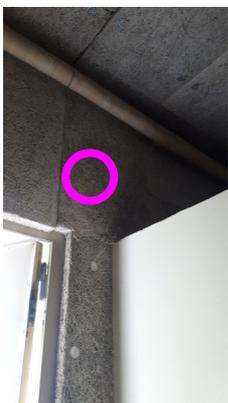
Prélèvement	P008
Pièce	SOUS-SOL - 005 G.E
Localisation	Murs
Matériaux	Plaques isolantes
Date	27 mai 2020
Résultat	Absence d'amiante
Commentaire

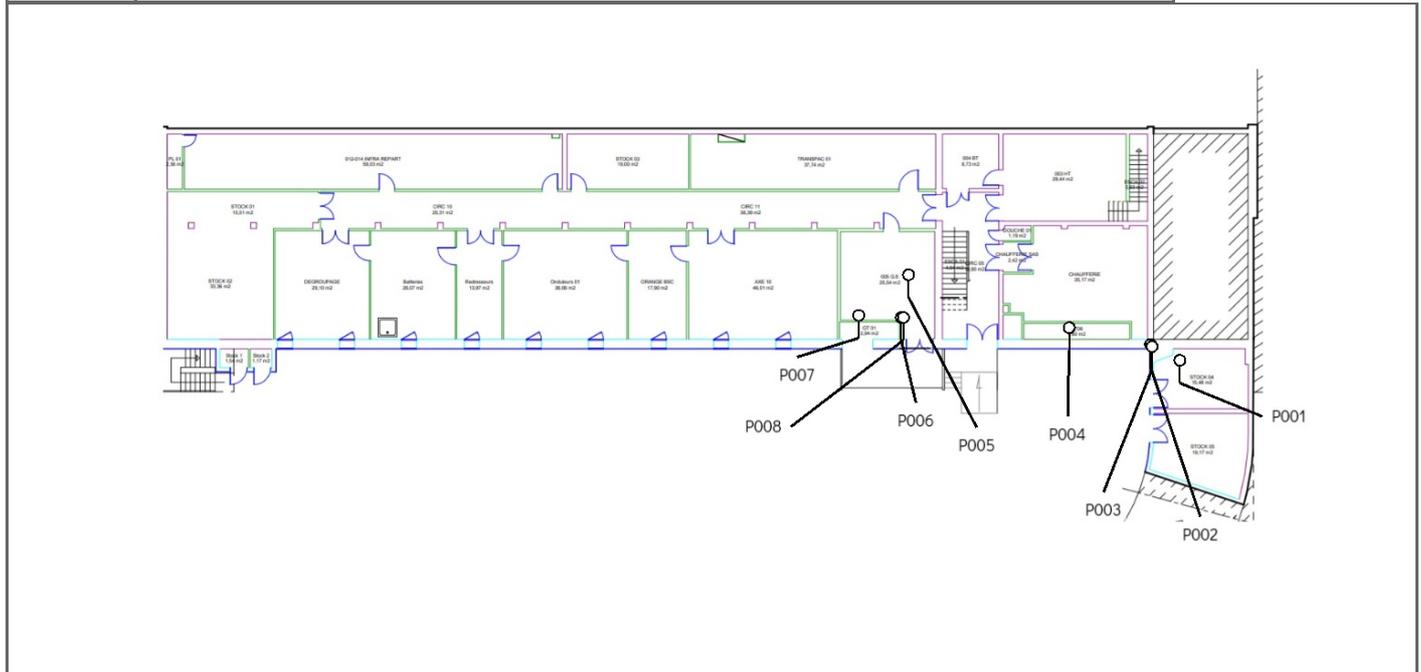
Planche de repérage usuel		1/1
SOUS-SOL		
Référence	AMITRAV-D3574982-2001	Version 1
Origine	Dekra diagnostic / ERIC VILLORA	
Adresse	6 RUE EUGENE LOUP/ RODEZ/FORVILLE/ NOIMM 129396- NOBAT 12939601 12000 RODEZ

P001 Stock 4 Sol Revêtement de sol	P002 Stock 4 Murs intérieurs Enduits lissés-talochés	P003 Stock 4 Murs extérieurs Enduits lissés-talochés
P004 Façade Murs Enduits lissés-talochés	P005 005 G.E Sol Revêtement de sol	P006 005 G.E Tous les murs Enduits lissés-talochés
P007 005 G.E Fenêtre Parpaings	P008 005 G.E Murs Plaques isolantes

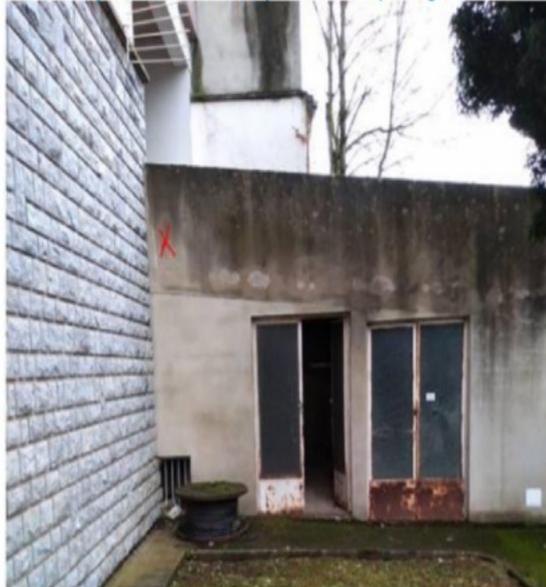
Prélèvements murs intérieur et extérieur du petit local sous la rampe d'accès au parking :

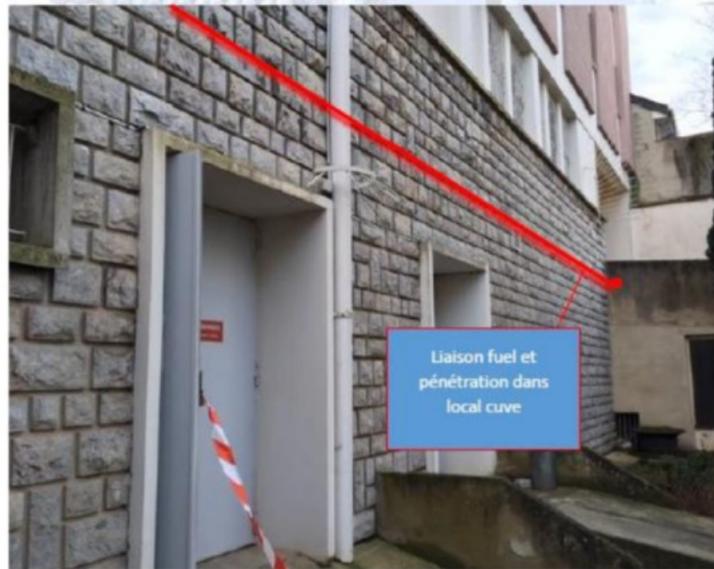
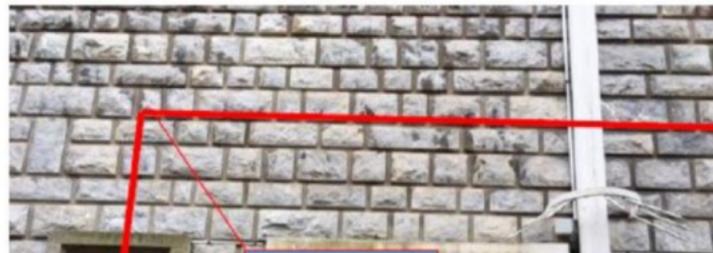
Prélèvements en façade le long du mur jusqu'à la petite fenêtre de la salle GE et à l'intérieur de la salle GE jus
du GE :

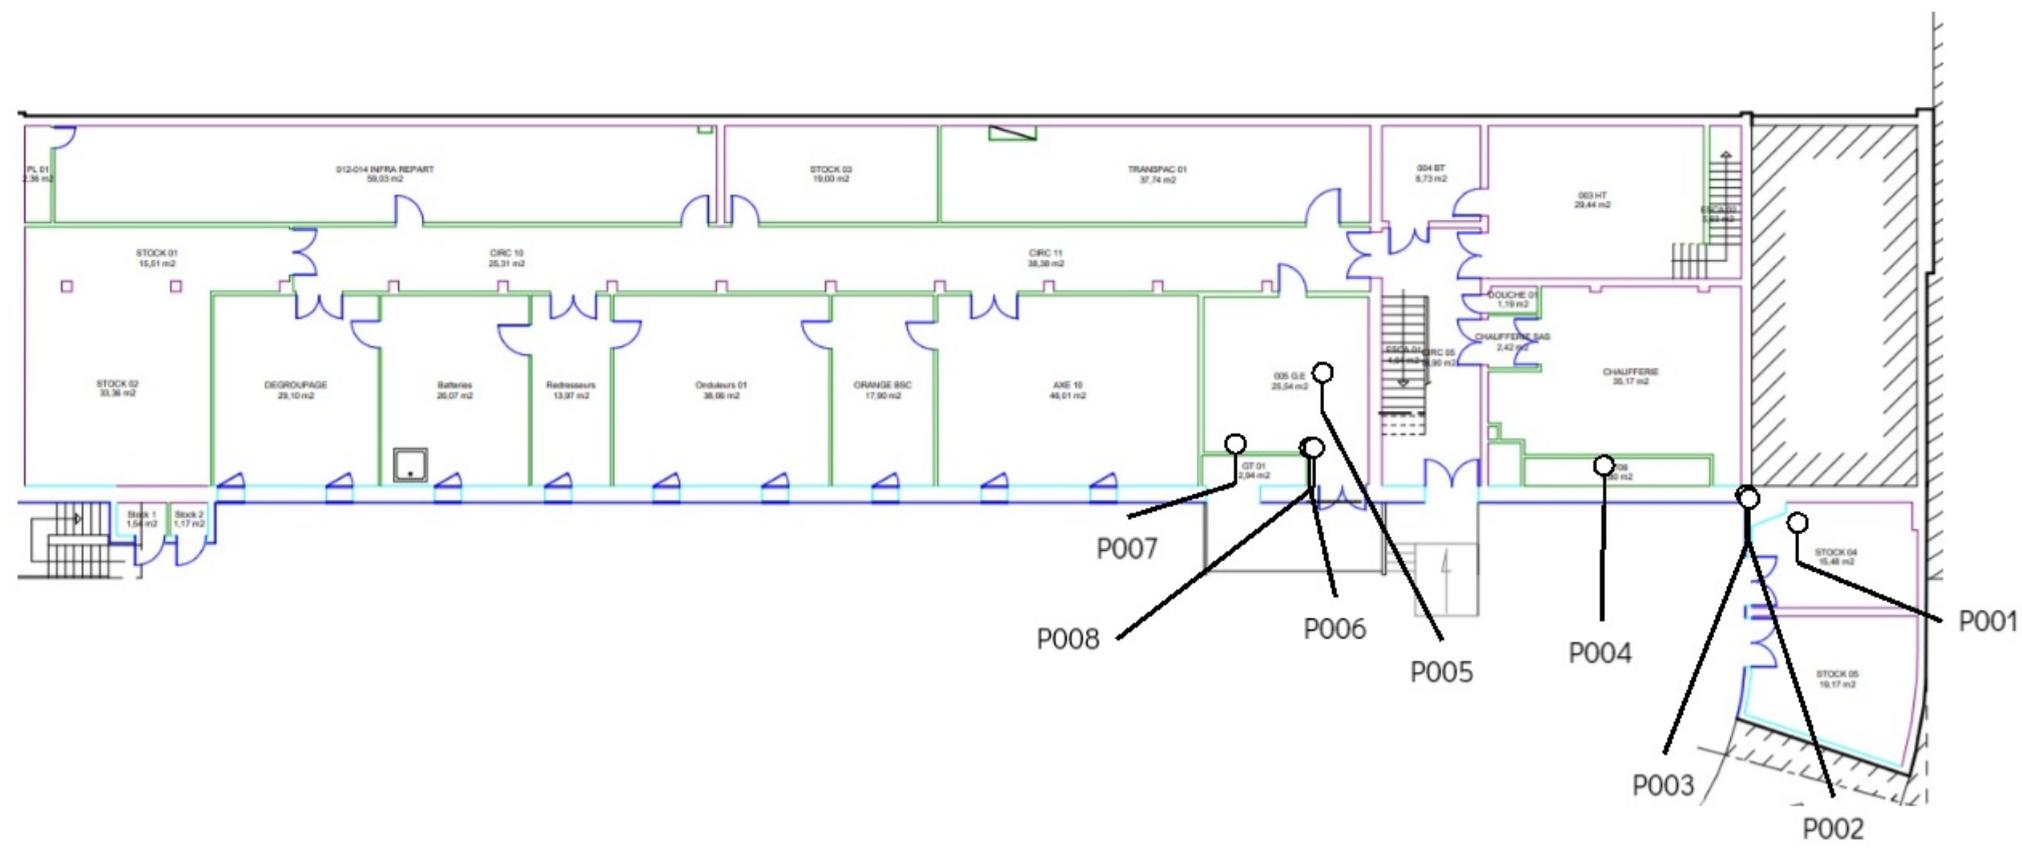
Planche de repérage usuel 1/1

- Prélèvements**
- P001 Stock 4 Sol**
Revêtement de sol
 - P002 Stock 4 Murs intérieurs**
Enduits lissés-talochés
 - P003 Stock 4 Murs extérieurs**
Enduits lissés-talochés
 - P004 Façade Murs**
Enduits lissés-talochés
 - P005 005 G.E Sol**
Revêtement de sol
 - P006 005 G.E Tous les murs**
Enduits lissés-talochés
 - P007 005 G.E Fenêtre**
Parpaings
 - P008 005 G.E Murs**
Plaques isolantes
