Résumé de l'expertise n° 19/TPC/2734

Constat de risque d'exposition au plomb CREP

Numéro de dossier : 19/TPC/2734
 Norme méthodologique employée : AFNOR NF X46-030
 Arrêté d'application : Arrêté du 19 août 2011
 Date du repérage : 13/03/2019

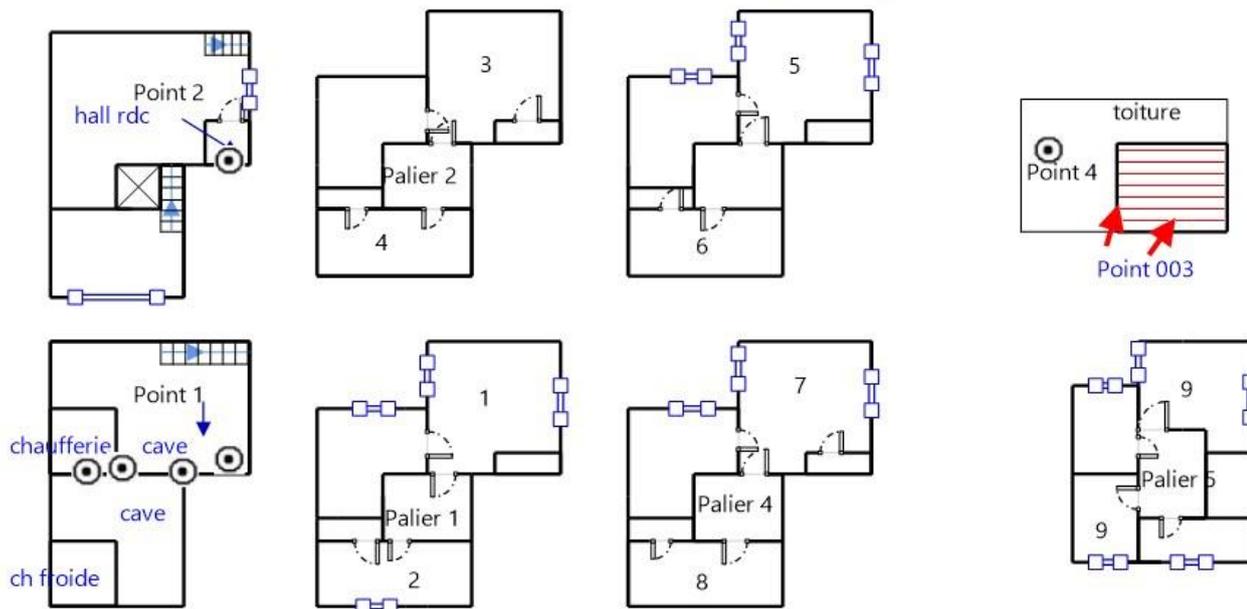
7.1 - Annexe - Schéma de repérage

Localisation	Identifiant + Description	Conclusion (justification)	Etat de conservation** et préconisations*
Immeuble - Cave	Identifiant: M001 Description: Conduit Liste selon annexe.13-9 du CSP : B	Présence d'amiante (sur connaissance de l'opérateur)	Matériau non dégradé Résultat EP** Préconisation : Il est recommandé de réaliser une évaluation périodique. Recommandation : surveillance
Immeuble - Hall	Identifiant: M002 Description: Conduit Liste selon annexe.13-9 du CSP : B	Présence d'amiante (sur connaissance de l'opérateur)	Matériau non dégradé Résultat EP** Préconisation : Il est recommandé de réaliser une évaluation périodique. Recommandation : surveillance
Immeuble - local toiture	Identifiant: M003 Description: Plaques en fibres-ciment Liste selon annexe.13-9 du CSP : B	Présence d'amiante (sur connaissance de l'opérateur)	Matériau dégradé (étendue ponctuelle) Résultat AC1** Préconisation : Il est recommandé de réaliser une action corrective de premier niveau. Recommandation : surveillance

Localisation	Identifiant + Description	Conclusion (justification)	Etat de conservation** et préconisations*
toiture	Identifiant: 001 Description: Conduit Liste selon annexe.13-9 du CSP : B	Présence d'amiante (sur jugement de l'opérateur)	Matériau dégradé (étendue ponctuelle) Résultat EP** Préconisation : Il est recommandé de réaliser une évaluation périodique. Recommandation : Surveillance

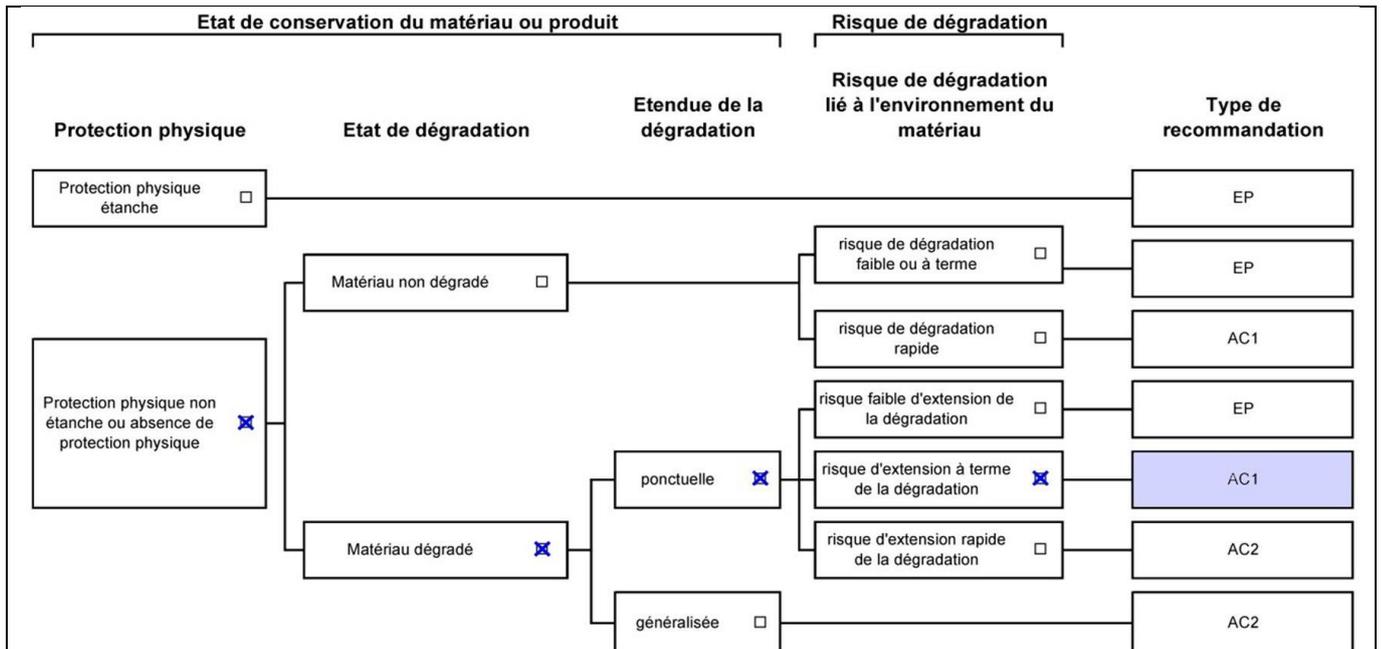
Dossier n° 19/TPC/2734
Date de l'évaluation : 13/03/2019
Bâtiment / local ou zone homogène : Immeuble - local toiture
Identifiant Matériau : M003
Matériau : Plaques en fibres-ciment
Résultat AC1 : Il est recommandé de réaliser une action corrective de premier niveau.

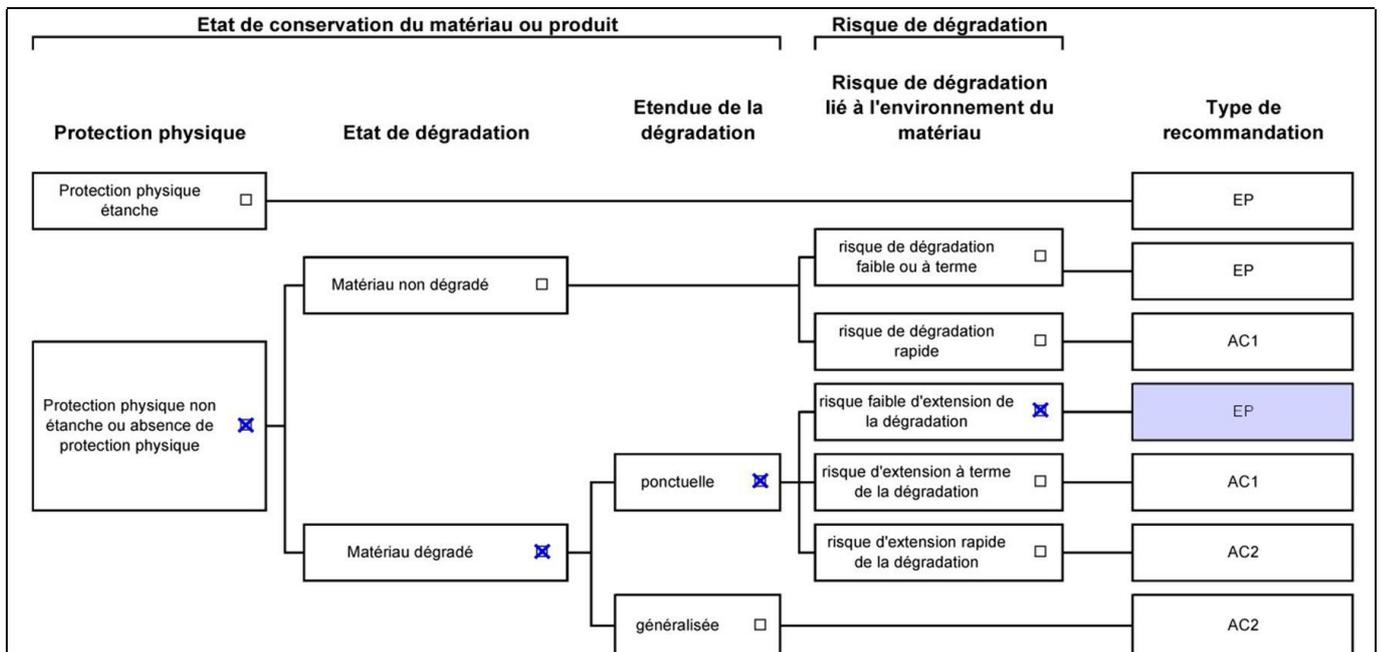
Dossier n° 19/TPC/2734
Date de l'évaluation : 13/03/2019
Bâtiment / local ou zone homogène : toiture
Identifiant Matériau : 001
Matériau : Conduit
Résultat EP : Il est recommandé de réaliser une évaluation périodique.
