31120 PORTET SUR GARONNE

## DOSSIER DE DIAGNOSTICS TECHNIQUES

N° de dossier : **2022-BELAVAL**

Date d'intervention : 15/06/2022

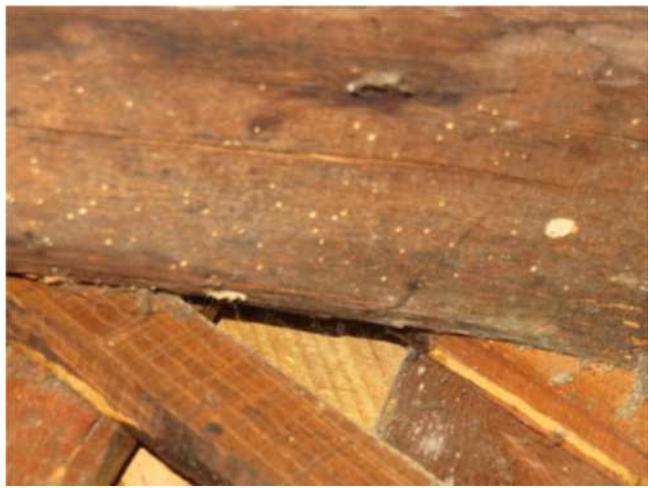
| Photo 1 | Photo 2 |

| Photo 1 | Photo 2 |
|--|--|
| Traces actives type vrillettes solives bois buanderie | Traces actives type capricornes solives bois buanderie |

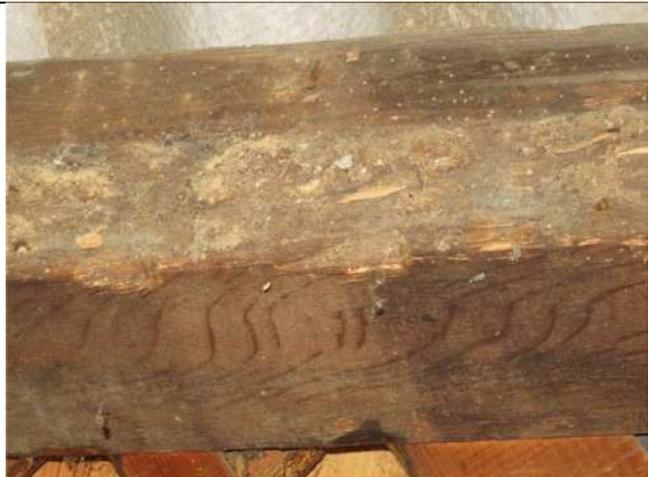
| Photo 1 | Photo 2 |
|--|--|
| Photo 3 | Photo |

| Photo 1 | Photo 2 |
|--|--|
| Traces anciennes et actives type vrillettes solives bois buanderie | |

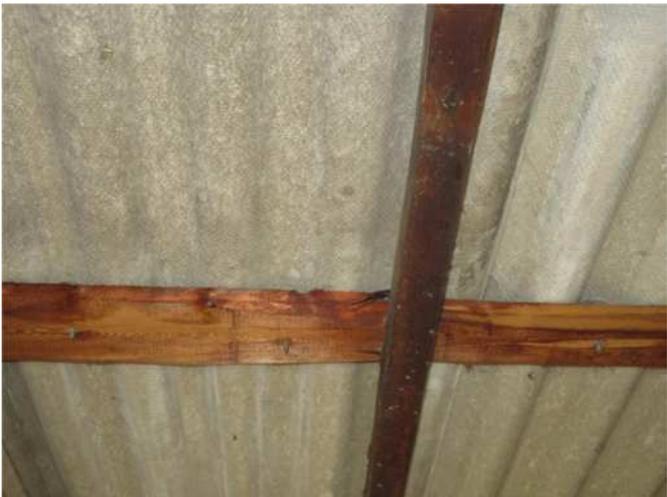
| Photographie n° 1 | Photographie n° 2 |

| Photographie n° 1 | Photographie n° 2 |
|--|--|
| <p>Plaques ondulées en amiante ciment buanderie-toilettes- coin douche</p> | <p>Bas de conduit eau pluviale en amiante ciment cour intérieure</p> |

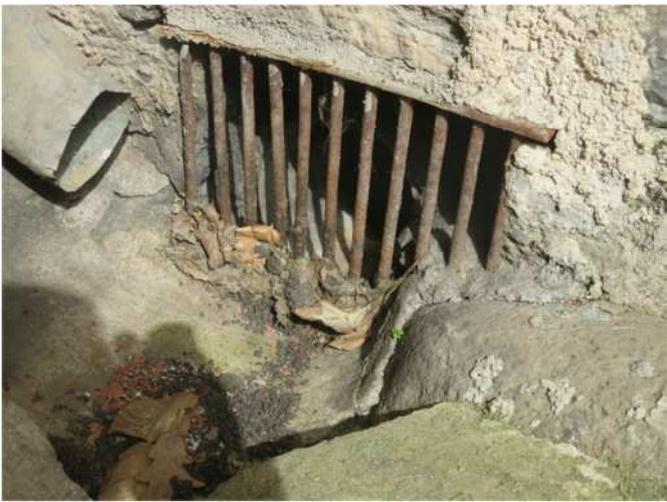
| Photographie n° 1 | Photographie n° 2 |
|--|--|
| Photographie n° 3 | Photographie n° |

| Photographie n° 1 | Photographie n° 2 |
|--|--|
| <p>conduit eau pluviale en amiante ciment cour intérieure</p> | |

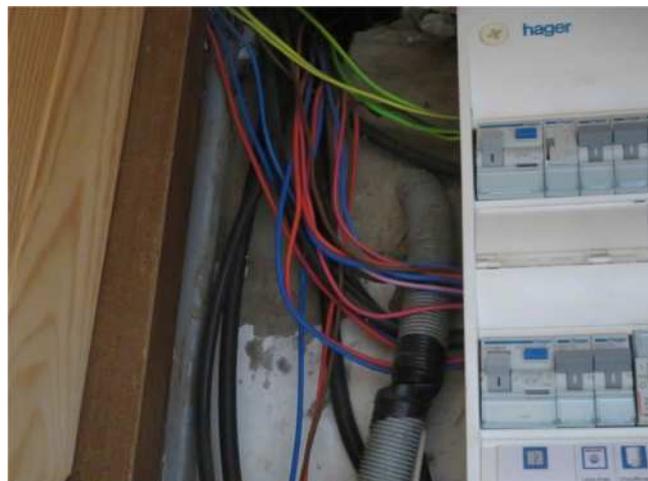
**Photo 1**

Conducteurs non protégés tableau de répartition

il est important de vérifier le serrage des conducteurs du tableau de répartition régulièrement .

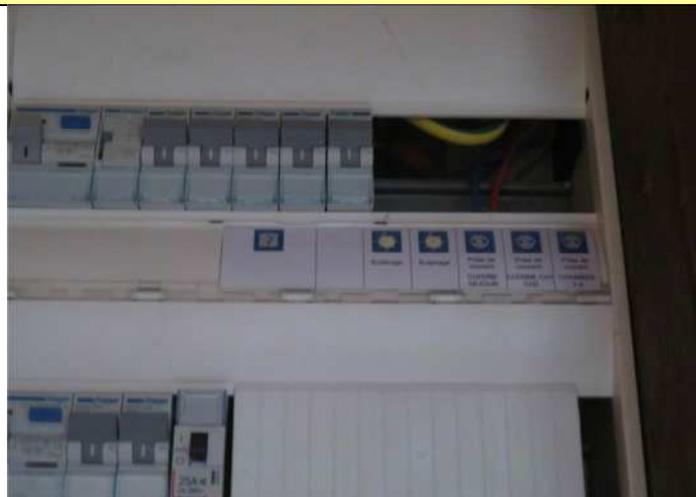
**Photo 2**

Absence de cache tableau de répartition

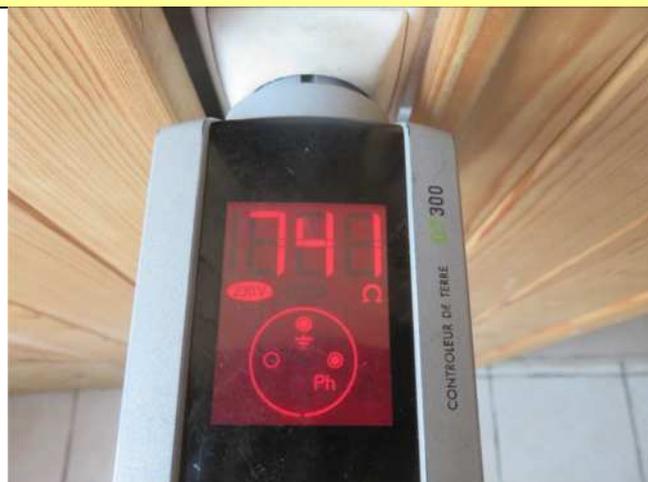
**Photo 3**

Valeur Terre : 741 ohms
