# Résumé de l'expertise n° 21/JOR/0123

Adresse : ..... **9 rue des Bois**

Commune : ..... **64800 LAGOS**

# Constat de risque d'exposition au plomb CREP

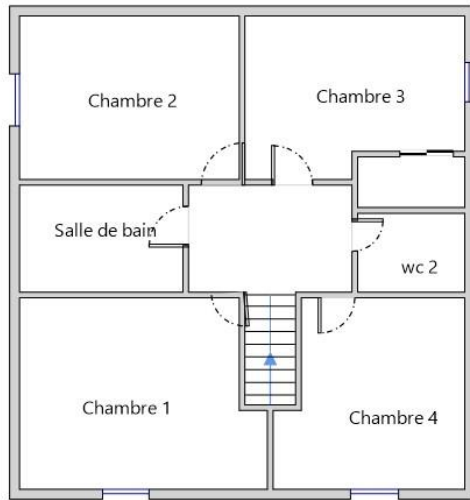
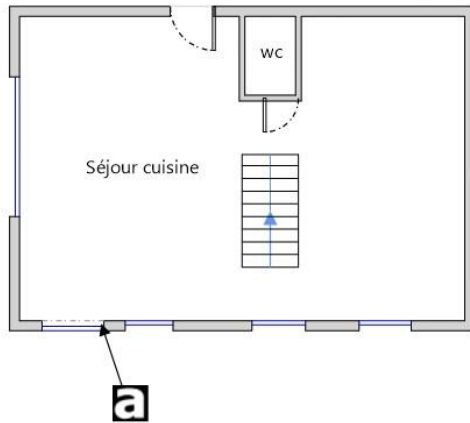
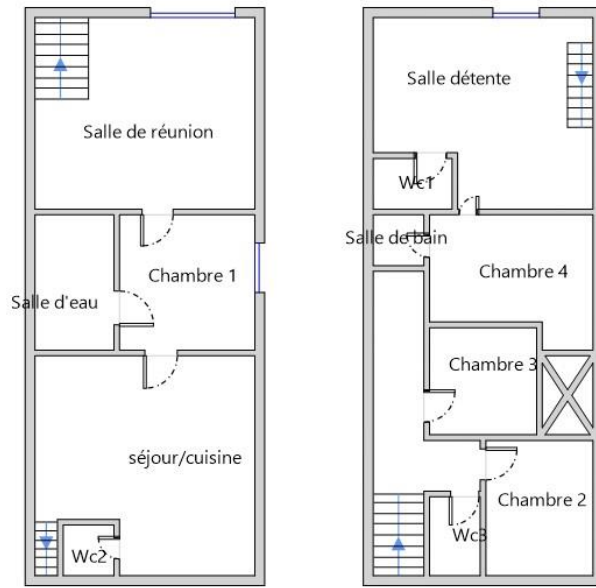
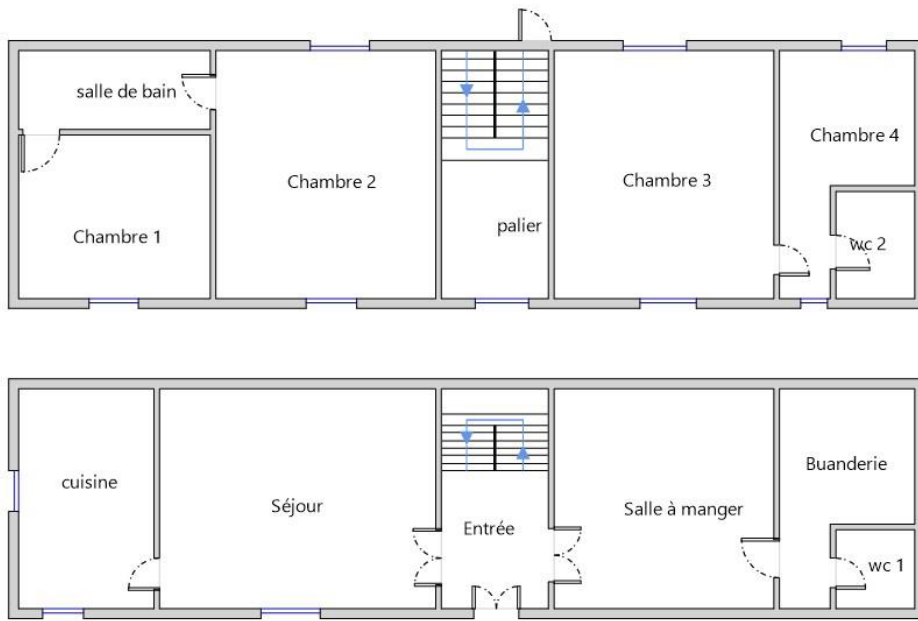
7.1 - Annexe - Schéma de repérage

Localisation	Identifiant + Description	Conclusion (justification)	Etat de conservation** et préconisations*
Abris piscine/loge à cochon	Identifiant: ZPSO-001 Description: Plaques en fibres-ciment (y compris plaques « sous tuiles ») Liste selon annexe.13-9 du CSP: B	Présence d'amiante (Sur jugement de l'opérateur)	Matériau dégradé (étendue ponctuelle)  <b>Résultat EP**</b>  <b>Préconisation :</b> Il est recommandé de réaliser une évaluation périodique.  <b>Recommandation :</b> surveillance
façade rue	Identifiant: ZPSO-002 Description: Plaques en fibres-ciment (y compris plaques « sous tuiles ») Liste selon annexe.13-9 du CSP: B	Présence d'amiante (Sur jugement de l'opérateur)	Matériau dégradé (étendue ponctuelle)  <b>Résultat EP**</b>  <b>Préconisation :</b> Il est recommandé de réaliser une évaluation périodique.  <b>Recommandation :</b> surveillance
