Dossier Technique Immobilier

Numéro de dossier : 2021/03/11-03077D

Adresse : **8 RUE DE L'ILE DE FRANCE**

Commune : **65000 TARBES**

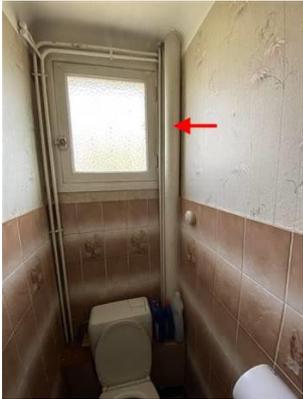
Localisation	Identifiant + Description	Conclusion (justification)	Etat de conservation** et préconisations*	Photo
Rez de chaussée - Wc	Identifiant: ZPSO-001 Description: Conduits fibres-ciment Liste selon annexe.13-9 du CSP: B	Présence d'amiante (sur jugement de l'opérateur)	Matériau dégradé (étendue ponctuelle) Résultat EP** Préconisation : Il est recommandé de réaliser une évaluation périodique. Recommandation : Voir les Mesures d'ordre général – Obligations réglementaires

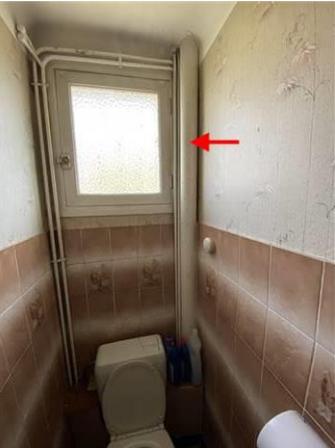
<p>Photo n° PhA001 Localisation : Rez de chaussée - Wc Ouvrage : Conduits de fluides (air, eaux, autres fluides) Partie d'ouvrage : Conduits fibres-ciment Description : Conduits fibres-ciment Localisation sur croquis : ZPSO-001</p>

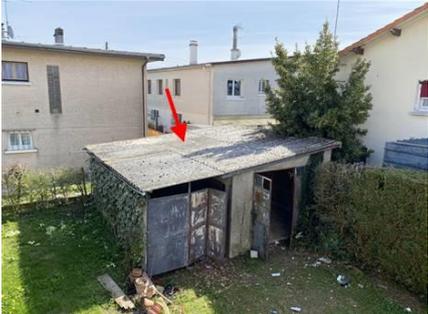
RDC - Remise et abris de jardin	Identifiant: ZPSO-002 Description: Plaques en fibres-ciment Liste selon annexe.13-9 du CSP: B	Présence d'amiante (sur jugement de l'opérateur)	Matériau dégradé (étendue ponctuelle) Résultat EP** Préconisation : Il est recommandé de réaliser une évaluation périodique. Recommandation : Voir les Mesures d'ordre général – Obligations réglementaires

<p>Photo n° PhA002 Localisation : RDC - Remise et abris de jardin Ouvrage : Plaques ondulées Partie d'ouvrage : Plaques en fibres-ciment Description : Plaques en fibres-ciment Localisation sur croquis : ZPSO-002</p>

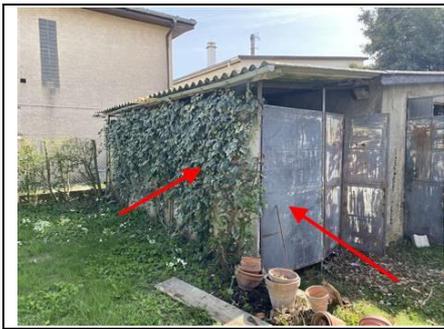
RDC - Abris de jardin	Identifiant: ZPSO-003 Description: Plaques fibres-ciment Liste selon annexe.13-9 du CSP: B	Présence d'amiante (sur jugement de l'opérateur)	Matériau dégradé (étendue ponctuelle) Résultat EP** Préconisation : Il est recommandé de réaliser une évaluation périodique. Recommandation : Voir les Mesures d'ordre général – Obligations réglementaires

Photo n° PhA003
 Localisation : RDC - Abris de jardin
 Ouvrage : Bardages
 Partie d'ouvrage : Plaques fibres-ciment
 Description : Plaques fibres-ciment
 Localisation sur croquis : ZPSO-003

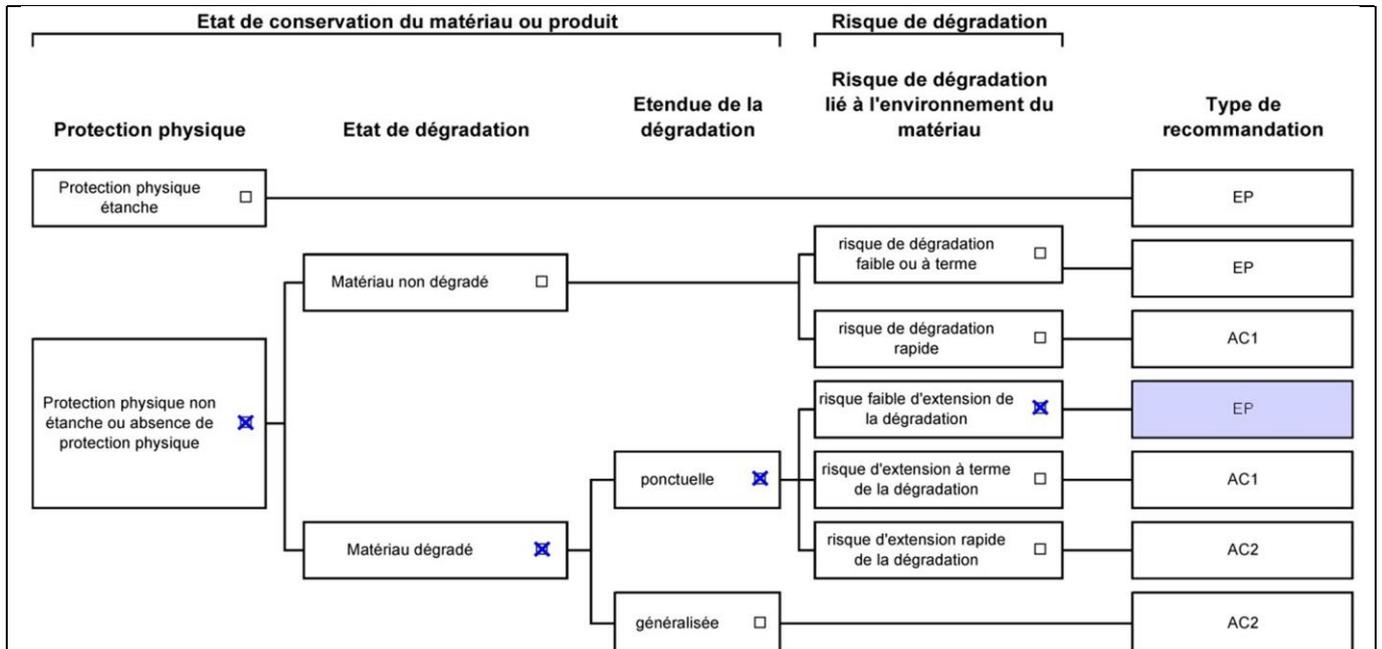
Dossier n° 2021/03/11-03077D
Date de l'évaluation : 11/03/2021
Bâtiment / local ou zone homogène : RDC - Abris de jardin
Identifiant Matériau : ZPSO-003
Matériau : Plaques fibres-ciment
Résultat EP : Il est recommandé de réaliser une évaluation périodique.

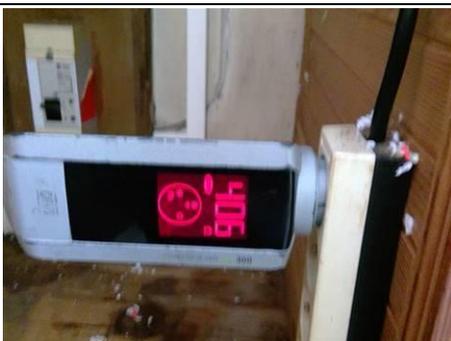
Photo PhEle001

Libellé de l'anomalie : B3.3.1 d La valeur de la résistance de la prise de terre n'est pas adaptée au courant différentiel résiduel (sensibilité) du ou des dispositifs différentiels protégeant l'ensemble de l'installation électrique.

Remarques : Valeur de la résistance de la prise de terre inadaptée au(x) dispositif(s) différentiel(s) ; Faire intervenir un électricien qualifié afin d'adapter la prise de terre au(x) dispositif(s) différentiel(s)

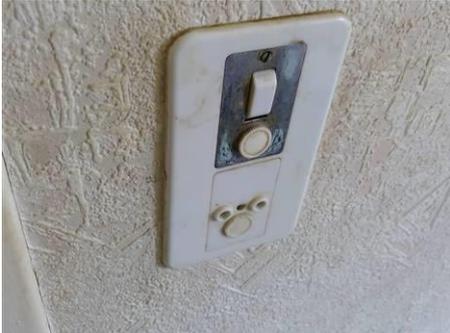
<p>Photo PhEle002 Libellé de l'anomalie : B8.3 a L'installation comporte au moins un matériel électrique vétuste. Remarques : Présence de matériel électrique vétuste (douilles, interrupteurs, socles de prise...) ; Faire intervenir un électricien qualifié afin de remplacer les matériels électriques vétustes</p>

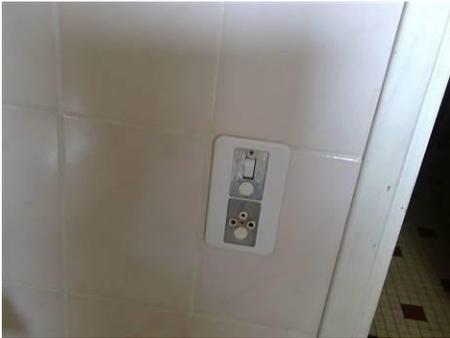
<p>Photo PhEle003 Libellé de l'anomalie : B6.3.1 a Local contenant une baignoire ou une douche : l'installation électrique ne répond pas aux prescriptions particulières appliquées à ce local (adéquation entre l'emplacement où est installé le matériel électrique et les caractéristiques de ce dernier – respect des règles de protection contre les chocs électriques liées aux zones). Remarques : Présence de matériel électrique inadapté placé en zone 2 d'un local contenant une douche ou une baignoire Installation électrique ne répondant pas aux prescriptions particulières appliqués aux locaux contenant une baignoire ou une douche socle prise de courant non relié à la terre ; Faire intervenir un électricien qualifié afin de supprimer le matériel électrique inadapté ou le remplacer par du matériel adapté Faire intervenir un électricien qualifié afin de modifier l'installation pour la rendre adaptée aux locaux contenant une douche ou une baignoire</p>

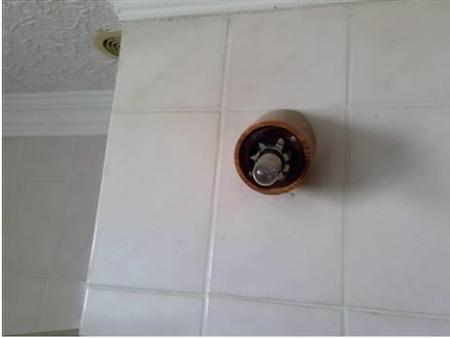
<p>Photo PhEle003 Libellé de l'anomalie : B6.3.1 a Local contenant une baignoire ou une douche : l'installation électrique ne répond pas aux prescriptions particulières appliquées à ce local (adéquation entre l'emplacement où est installé le matériel électrique et les caractéristiques de ce dernier – respect des règles de protection contre les chocs électriques liées aux zones). Remarques : Présence de matériel électrique inadapté placé en zone 2 d'un local contenant une douche ou une baignoire Installation électrique ne répondant pas aux prescriptions particulières appliqués aux locaux contenant une baignoire ou une douche socle prise de courant non relié à la terre ; Faire intervenir un électricien qualifié afin de supprimer le matériel électrique inadapté ou le remplacer par du matériel adapté Faire intervenir un électricien qualifié afin de modifier l'installation pour la rendre adaptée aux locaux contenant une douche ou une baignoire</p>
