Dossier Technique Immobilier

Numéro de dossier : 17/IMO/1490

Date du repérage : 29/11/2017

Résumé de l'expertise n° 17/IMO/1490

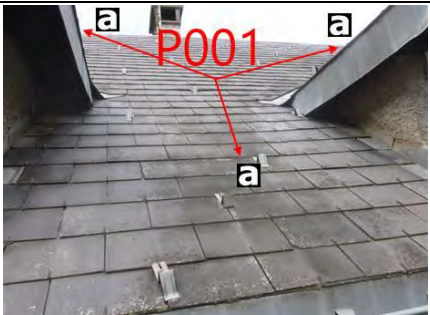
Photo n° PhA001 Localisation : Toiture - Couverture Ouvrage : Toitures Partie d'ouvrage : Ardoises (fibres-ciment) Description : Ardoises (fibres-ciment) Localisation sur croquis : P001
---	--
