## DOSSIER DE DIAGNOSTIC TECHNIQUE

**Référence : 002AC114611**  
A communiquer pour toute correspondance  
Réalisé le : 05/08/2021  
Référence mandataire : Maison\_2  
route de la Vieille Côte

Maison  
2 route de la Vieille Côte  
65670 MONLEON MAGNOAC

## Note de synthèse

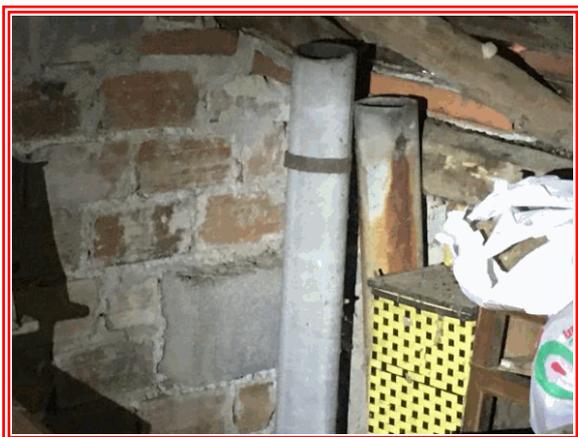
Référence	Localisation	Action
002AC114611 n°1 - 2 (S1)	1er étage et toiture - Vol 5 (Grenier 2)	Présence sur décision de l'opérateur de repérage
002AC114611 n°1 - 2 (S2)	Rez de chaussée - Vol 6 (Hangar)	Présence sur décision de l'opérateur de repérage
002AC114611 n°1 - 2 (S3)	Rez de chaussée - Vol 9 (Terrain)	Présence sur décision de l'opérateur de repérage

Réf commande : 002AC114611    **Matériau :** Conduit en fibres-ciment  
 Réf mesure : S1    **Destination du local :**  
 Date évaluation : 05/08/2021    **Local ou zone homogène :**  
**Batiment :** Vol 5 (Grenier 2)

- a) Contrôler périodiquement que l'état de dégradation des matériaux et produits concernés ne s'aggrave pas et, le cas échéant, que leur protection demeure en bon état de conservation ;
- b) Rechercher, le cas échéant, les causes de dégradation et prendre les mesures appropriées pour les supprimer.

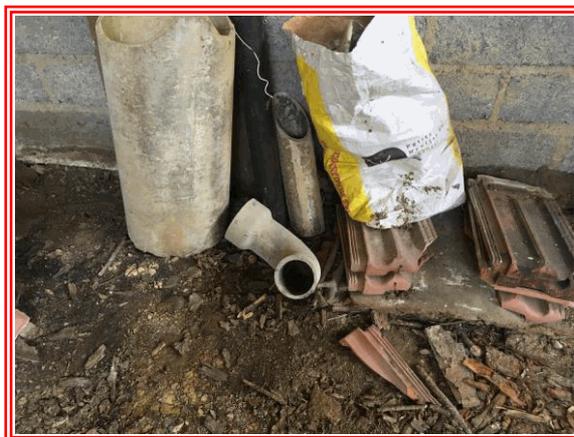
002AC114611 n°1 - 2 (S2)

Réf commande : 002AC114611      **Matériau :** Conduit en fibres-ciment  
 Réf mesure : S2      **Destination du local :**  
 Date évaluation : 05/08/2021      **Local ou zone homogène :**  
**Batiment :** Vol 6 (Hangar)

- a) Contrôler périodiquement que l'état de dégradation des matériaux et produits concernés ne s'aggrave pas et, le cas échéant, que leur protection demeure en bon état de conservation ;
- b) Rechercher, le cas échéant, les causes de dégradation et prendre les mesures appropriées pour les supprimer.

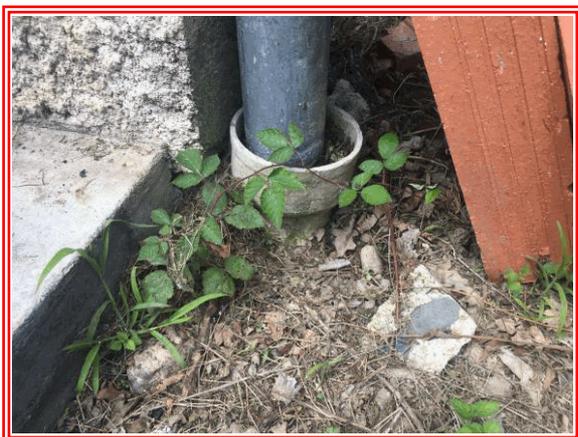
002AC114611 n°1 - 2 (S3)

S3: Conduit en fibres-ciment

Réf commande : 002AC114611    **Matériau :** Conduit en fibres-ciment  
 Réf mesure : S3    **Destination du local :**  
 Date évaluation : 05/08/2021    **Local ou zone homogène :**  
 Batiment : Vol 9 (Terrain)

- a) Contrôler périodiquement que l'état de dégradation des matériaux et produits concernés ne s'aggrave pas et, le cas échéant, que leur protection demeure en bon état de conservation ;
- b) Rechercher, le cas échéant, les causes de dégradation et prendre les mesures appropriées pour les supprimer.

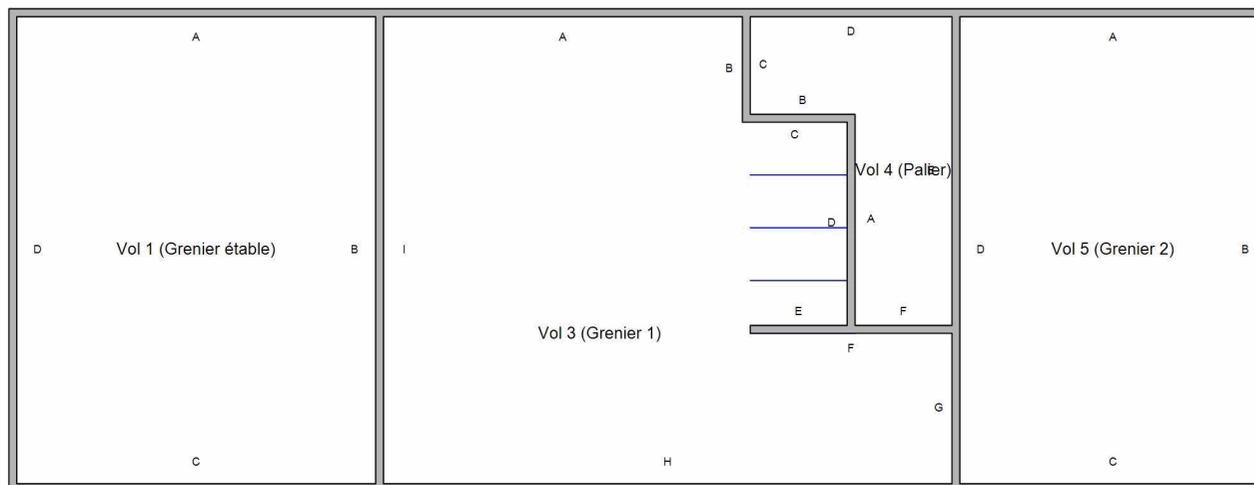
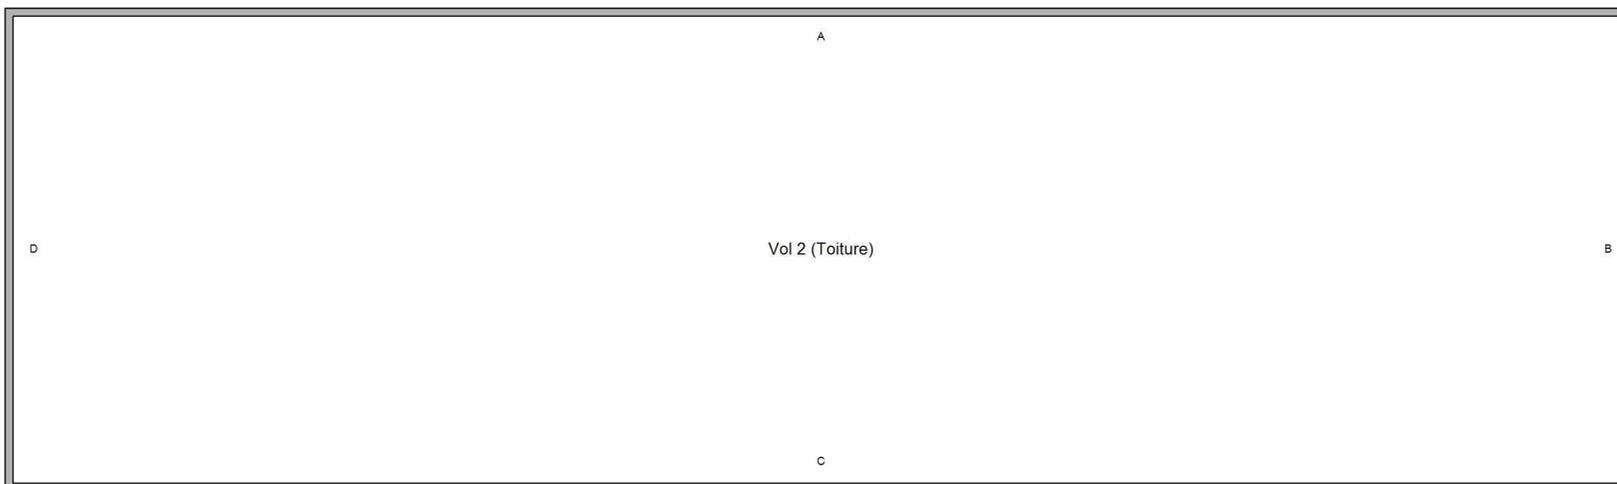
## Plan de repérage: 1er étage et toiture (CREP)

Élément classe 1  
(positive non dégradé)

Élément classe 3  
(positive dégradé)

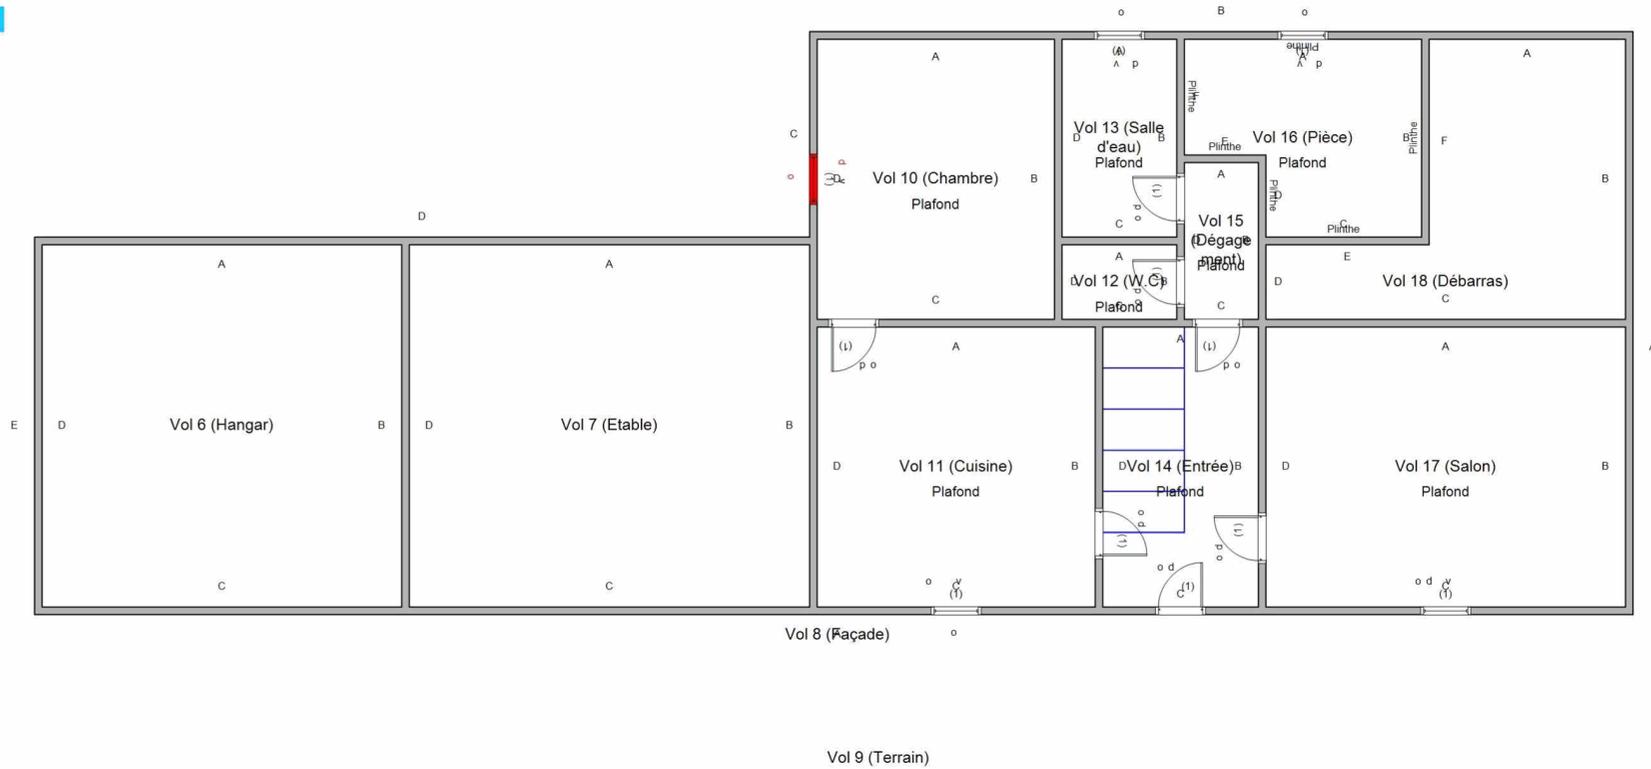
## Plan de repérage: Rez de chaussée (CREP)

- Élément classe 1  
(positive non dégradé)
- Élément classe 2  
(positive en état d'usage)
- Élément classe 3  
(positive dégradé)
