DOSSIER DE DIAGNOSTIC TECHNIQUE

Référence : 002AC114611
A communiquer pour toute correspondance
Réalisé le : 05/08/2021
Référence mandataire : Maison_2
route de la Vieille Côte

Maison
2 route de la Vieille Côte
65670 MONLEON MAGNOAC

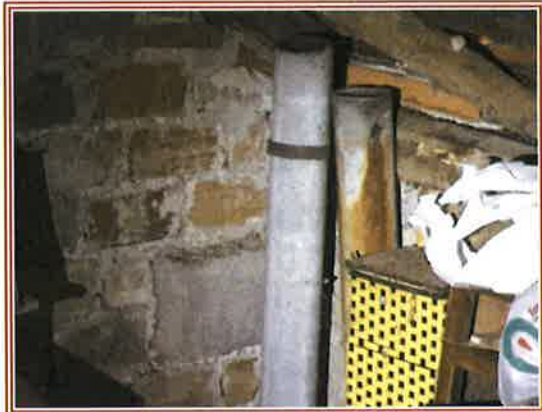
Référence	Localisation	Action
002AC114611 n°1 - 2 (S1)	1er étage et toiture - Vol 5 (Grenier 2)	Présence sur décision de l'opérateur de repérage
002AC114611 n°1 - 2 (S2)	Rez de chaussée - Vol 6 (Hangar)	Présence sur décision de l'opérateur de repérage
002AC114611 n°1 - 2 (S3)	Rez de chaussée - Vol 9 (Terrain)	Présence sur décision de l'opérateur de repérage
