## Dossier Technique Immobilier

Numéro de dossier : 2106256DAVANT  
Date du repérage : 08/06/2021

## Résumé de l'expertise n° 2106256DAVANT

## Rapport de mission de repérage des matériaux et produits contenant de l'amiante pour l'établissement du constat établi à l'occasion de la vente d'un immeuble bâti (listes A et B de l'annexe 13-9 du Code de la Santé publique)

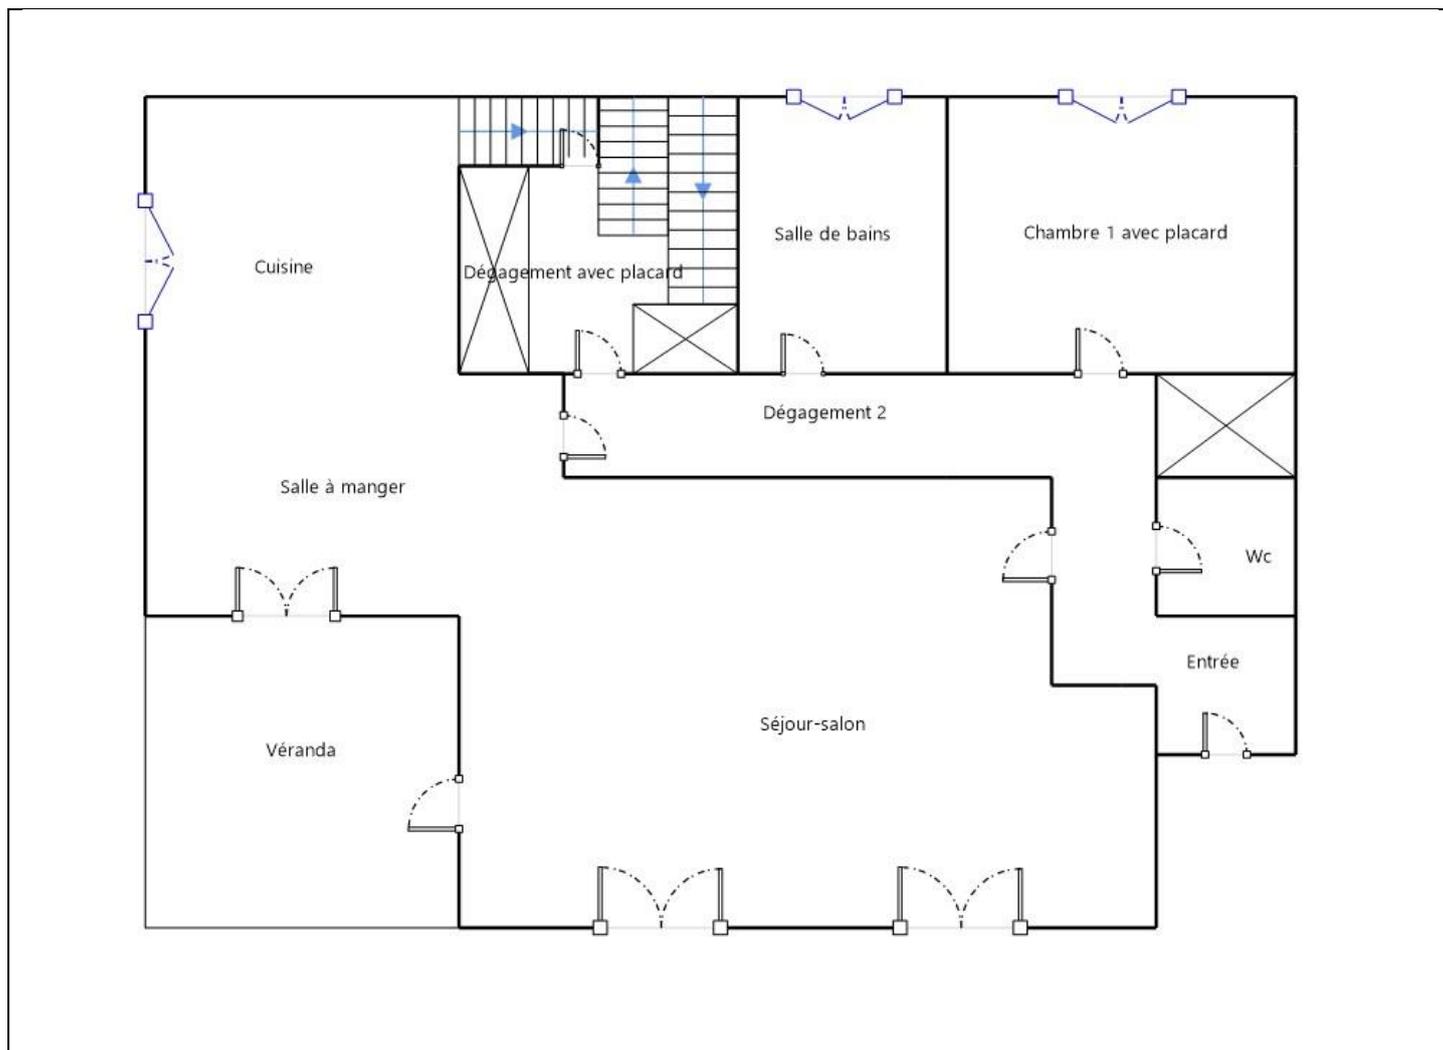
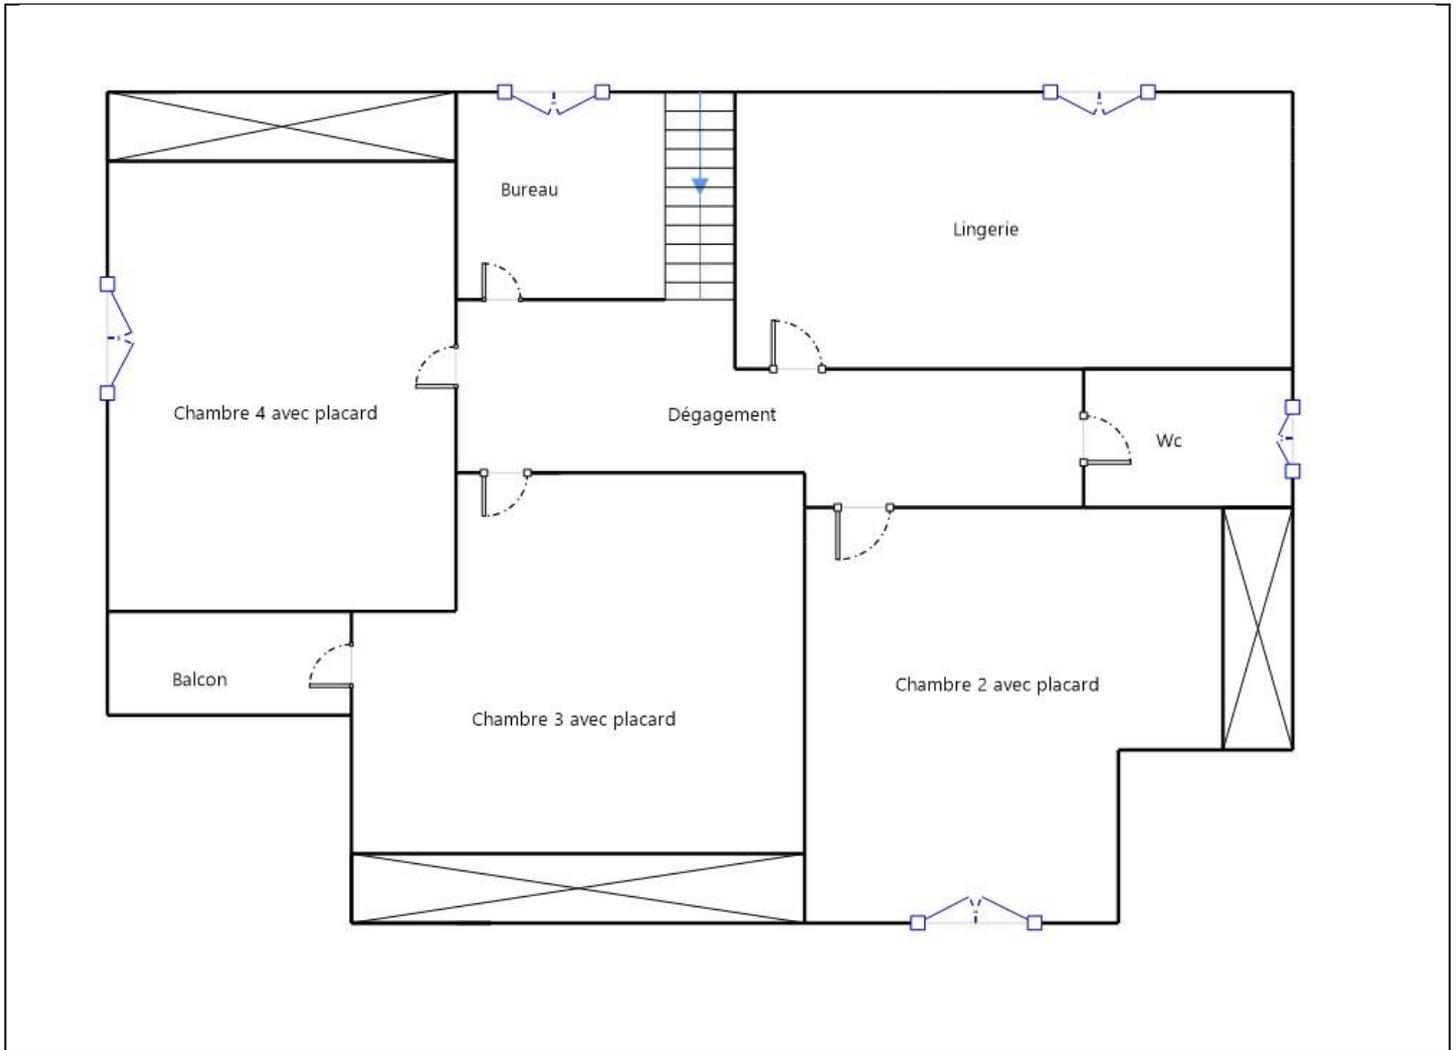
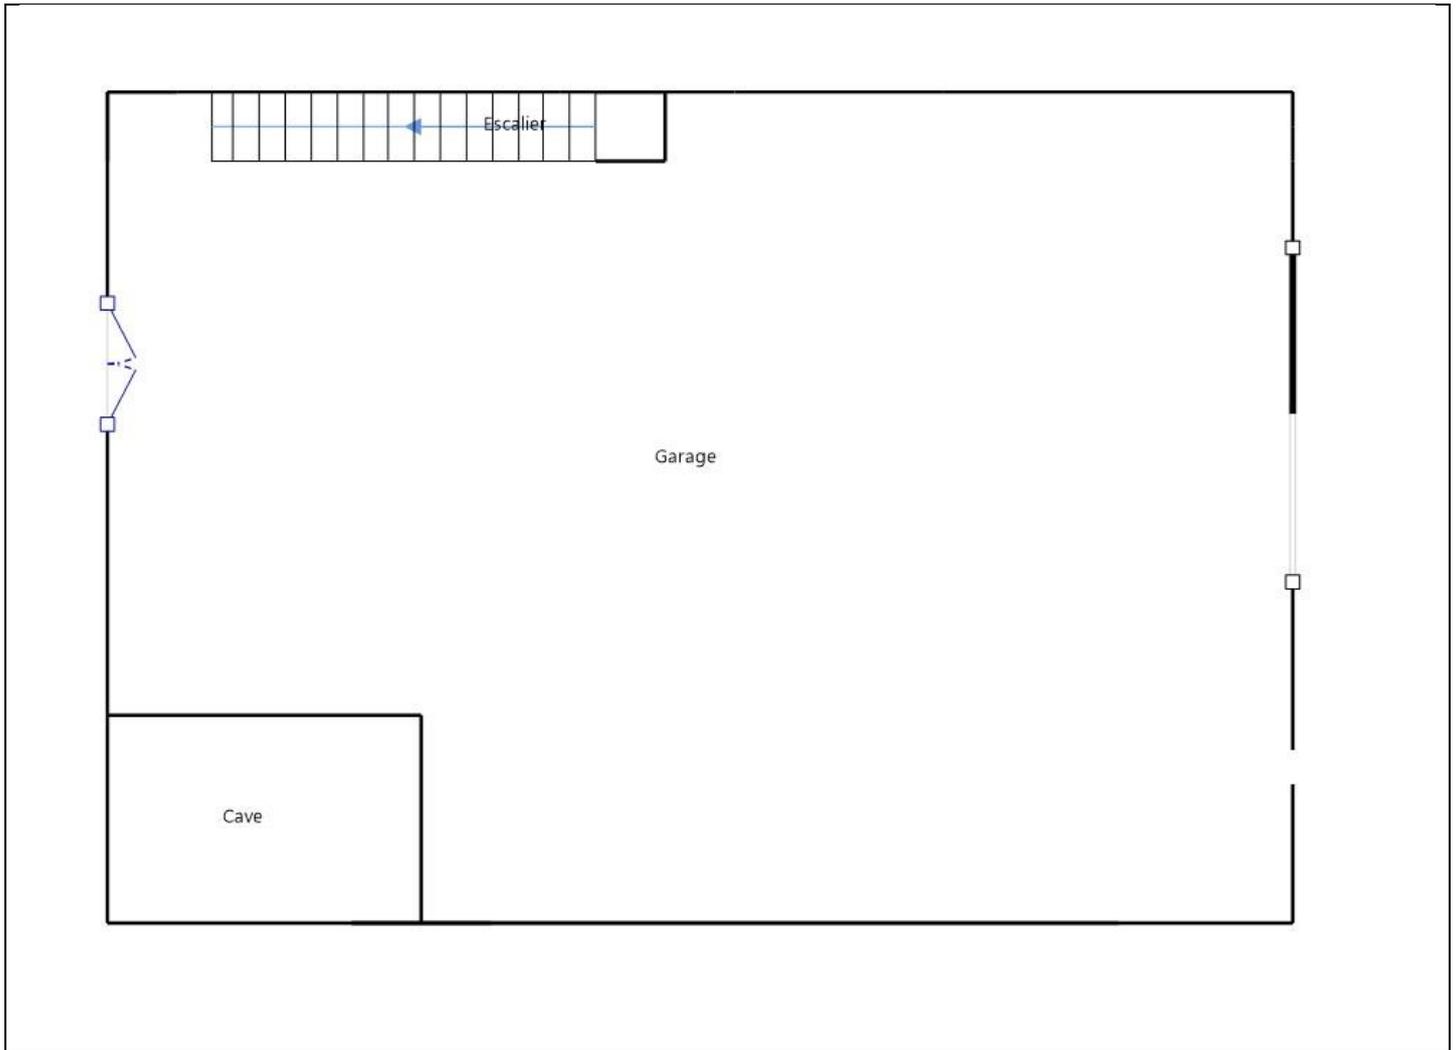
7.1 - Annexe - Schéma de repérage

Conduit en fibro-ciment		Dalles de sol	<p>Nom du propriétaire :  <b>M. et Mme DAVANT Louis et Elisabeth</b>                      Adresse du bien :  <b>1 route de Gestas                      64190                      MONTFORT</b></p>
	Conduit autre que fibro-ciment		Carrelage	
	Brides		Colle de revêtement	
	Dépôt de Matériaux contenant de l'amiante		Dalles de faux-plafond	
	Matériau ou produit sur lequel un doute persiste		Toiture en fibro-ciment	
	Présence d'amiante		Toiture en matériaux composites

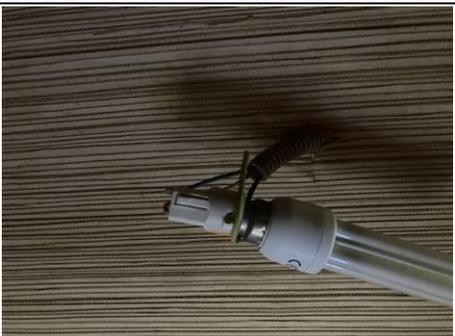
<p>Photo PhEle001                  Libellé de l'anomalie : B8.3 e Au moins un conducteur isolé n'est pas placé sur toute sa longueur dans un conduit, une goulotte ou une plinthe ou une huisserie, en matière isolante ou métallique, jusqu'à sa pénétration dans le matériel électrique qu'il alimente.                  Remarques : Présence de conducteurs électriques non protégés mécaniquement ; Faire intervenir un électricien qualifié afin d'installer des protections mécanique sur les conducteurs non protégés (1er étage - Bureau)</p>

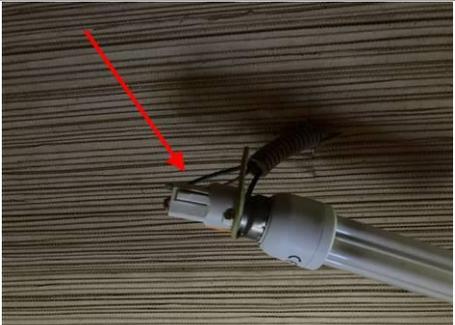
<p>Photo PhEle002                  Libellé de l'anomalie : B8.3 b L'installation comporte au moins un matériel électrique inadapté à l'usage.                  Remarques : Présence de matériel électrique inadapté à l'usage                  Présence de douilles temporaire dite de chantier. ; Faire intervenir un électricien qualifié afin de remplacer les matériels inadaptés par du matériel autorisé</p>

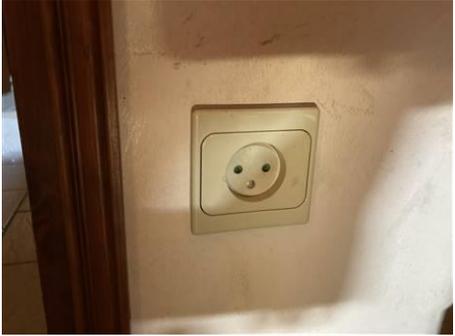
<p>Photo PhEle003 Libellé de l'anomalie : B3.3.6 a1 Au moins un socle de prise de courant ne comporte pas de broche de terre. Remarques : Présence de circuits électriques non équipés de conducteurs de protection ; Faire intervenir un électricien qualifié afin d'installer des conducteurs de protection sur les circuits qui n'en sont pas équipés</p>

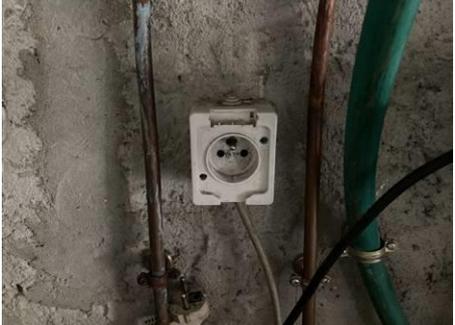
<p>Photo PhEle004 Libellé de l'information complémentaire : B11 b2 Au moins un socle de prise de courant n'est pas de type à obturateur Remarques : Présence de socles de prises non équipés d'obturateur ; Faire intervenir un électricien qualifié afin de remplacer les socles de prises non équipés d'obturateur par des socles de prises à obturateur</p>

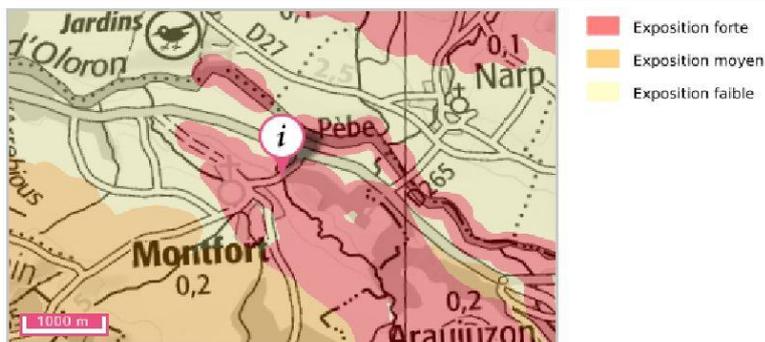
Source: BRGM

Un « aléa fort » signifie que des variations de volume ont une très forte probabilité d'avoir lieu. Ces variations peuvent avoir des conséquences importantes sur le bâti (comme l'apparition de fissures dans les murs).

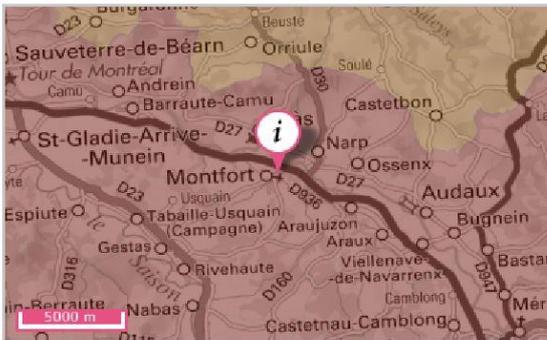
Source: BRGM

Un séisme (ou tremblement de terre) correspond à une fracturation (processus tectonique aboutissant à la formation de fractures des roches en profondeur), le long d'une faille généralement préexistante.

- 1 (très faible)
- 2 (faible)
- 3 (modérée)
- 4 (moyenne)
- 5 (forte)

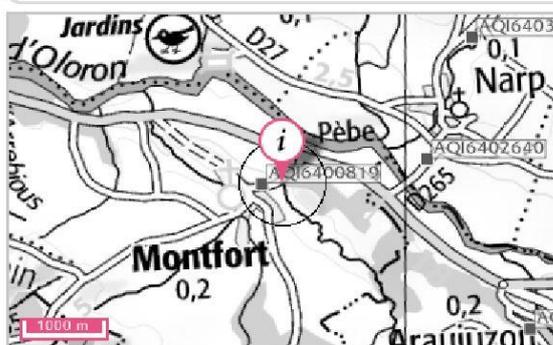
Source: BRGM

Sur cette carte, sont indiqués les anciens sites industriels et activités de service recensés à partir des archives disponibles, départementales et préfectorales.... La carte représente les implantations dans un rayon de 500 m autour de votre localisation.

- Sites Basias (XY du centre du site)
- Sites Basias (XY de l'adresse du site)
- Zone de recherche

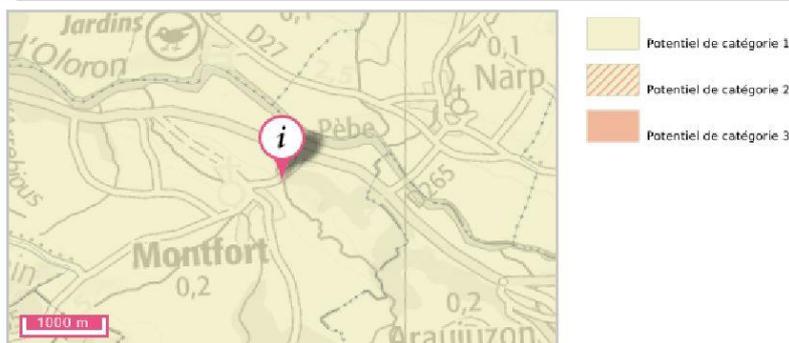
Source: IRSN

La cartographie du potentiel du radon des formations géologiques établie par l'IRSN conduit à classer les communes en 3 catégories. Celle-ci fournit un niveau de risque relatif à l'échelle d'une commune, il ne présage en rien des concentrations présentes dans votre habitation, celles-ci dépendant de multiples autres facteurs (étanchéité de l'interface entre le bâtiment et le sol, taux de renouvellement de l'air intérieur, etc.) (Source : IRSN).
