## DOSSIER DE DIAGNOSTICS TECHNIQUES

Référence : DE SAINT PASTOU 71037 06.07.22

Maison individuelle  
- 16 chemin de Meyracq  
64530 PONTACQ

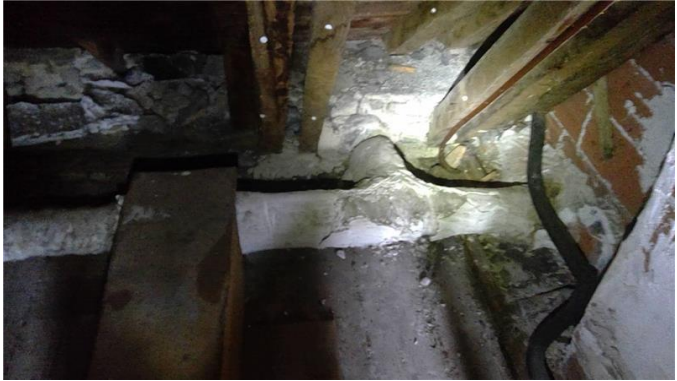
| <b>PRELEVEMENT : P001</b> | | |
|--|---|---|
| <p><b>Objet :</b><br/>Calorifugeage</p> <p><b>Support :</b></p><br><p><b>Taille :</b><br/>0 cm</p> | | |

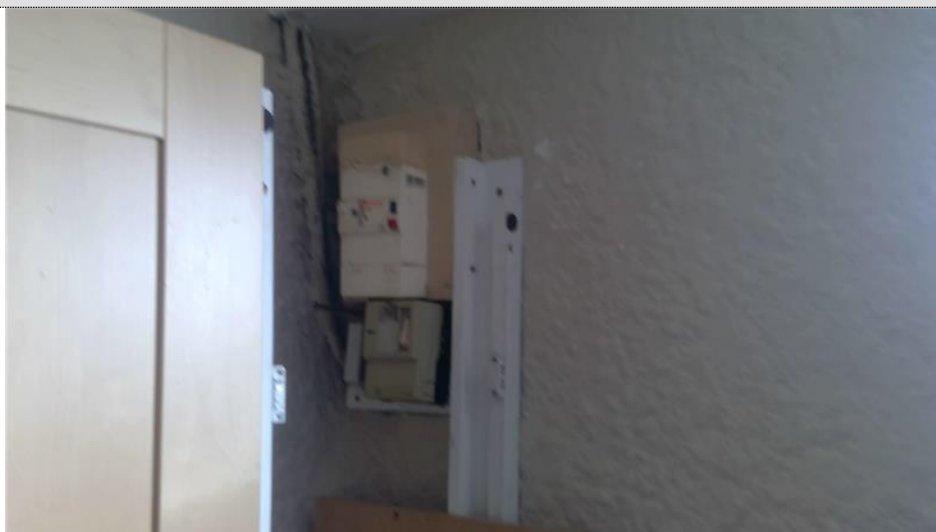
### Point de contrôle N° B.2.3.1 h)

| <u>Description :</u> | Au moins un dispositif de protection différentielle ne fonctionne pas pour son seuil de déclenchement. |

| <u>Observation(s)</u> | Remplacer le dispositif de protection différentiel |

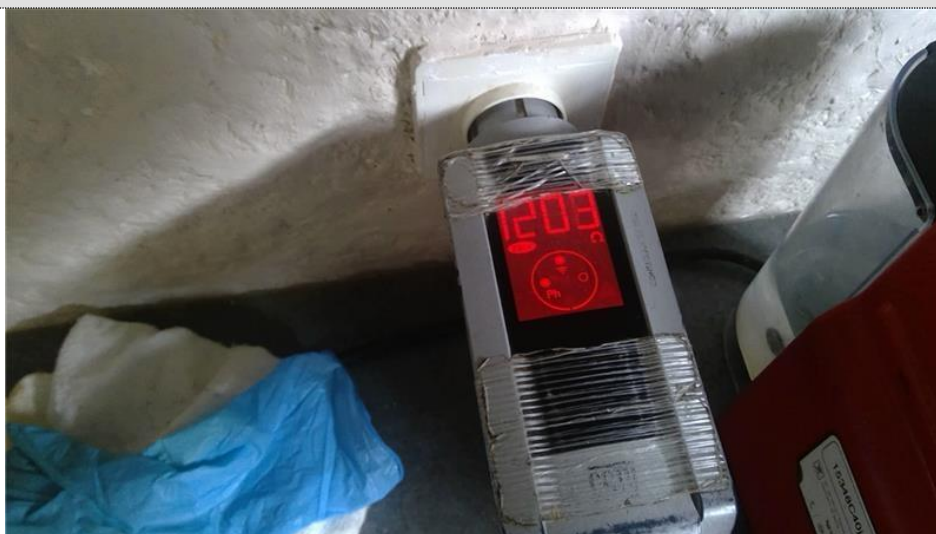
### Point de contrôle N° B.3.3.1 d)

| <u>Description :</u> | La valeur de la résistance de la PRISE DE TERRE n'est pas adaptée au courant différentiel résiduel (sensibilité) du ou des dispositifs différentiels protégeant l'ensemble de l'installation électrique. |

| <u>Observation(s)</u> | Remplacer la prise de terre ou le(s) dispositif(s) différentiel(s) inadapté(s) |

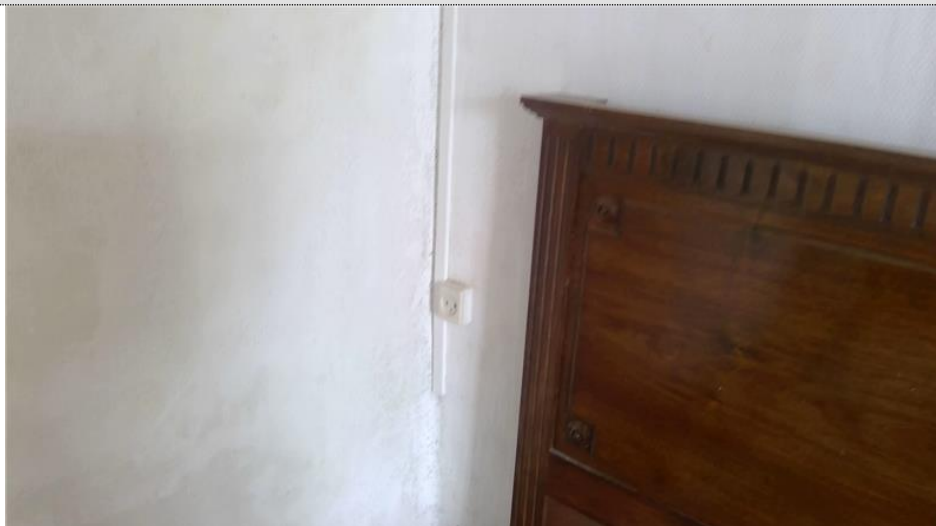
Point de contrôle N° B.3.3.6 a1)

| <u>Description :</u> | Au moins un socle de prise de courant ne comporte pas de broche de terre. |

| <u>Observation(s)</u> | Des socles de prises de courant ne comportent pas une broche reliée à la terre. Mettre en place un dispositif différentiel 30 mA protégeant l'ensemble de l'installation à titre de mesure compensatoire. |

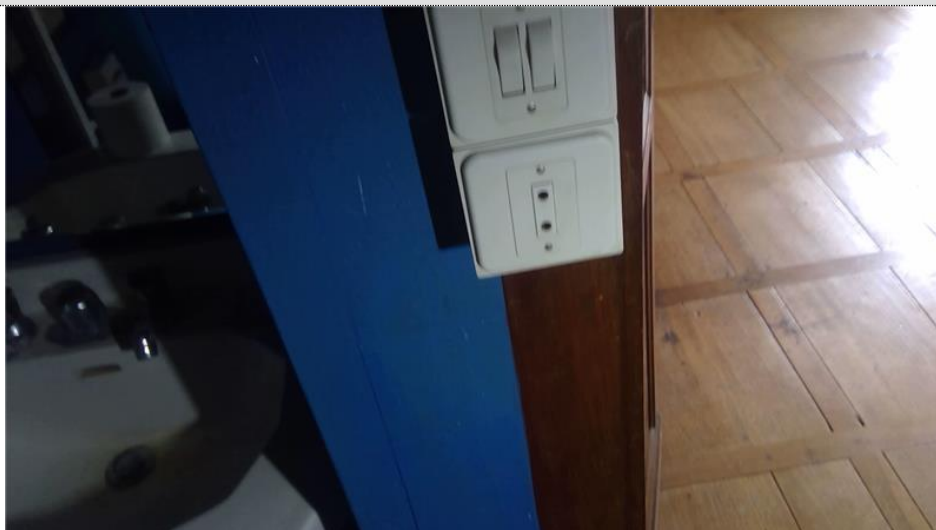
Point de contrôle N° B.3.3.6 a1)

| <u>Description :</u> | Au moins un socle de prise de courant ne comporte pas de broche de terre. |

| <u>Observation(s)</u> | Des socles de prises de courant ne comportent pas une broche reliée à la terre. Mettre en place un dispositif différentiel 30 mA protégeant l'ensemble de l'installation à titre de mesure compensatoire. |

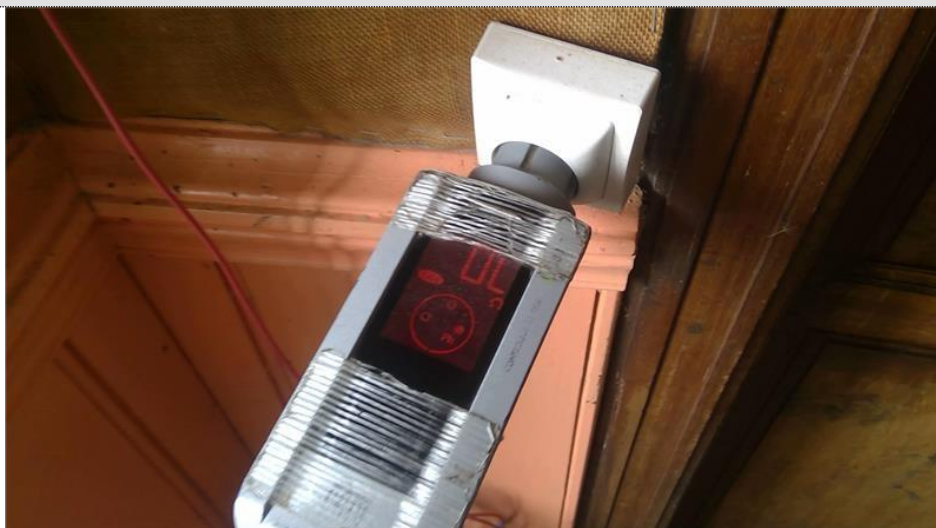
Point de contrôle N° B.3.3.6 a2)

| <u>Description :</u> | Au moins un socle de prise de courant comporte une broche de terre non reliée à la terre. |

| <u>Observation(s)</u> | Certains socles de prises de courant comportent une broche de terre mais leur connexion n'est pas effective.<br>Mettre en place un dispositif différentiel 30 mA protégeant l'ensemble de l'installation à titre de mesure compensatoire. |

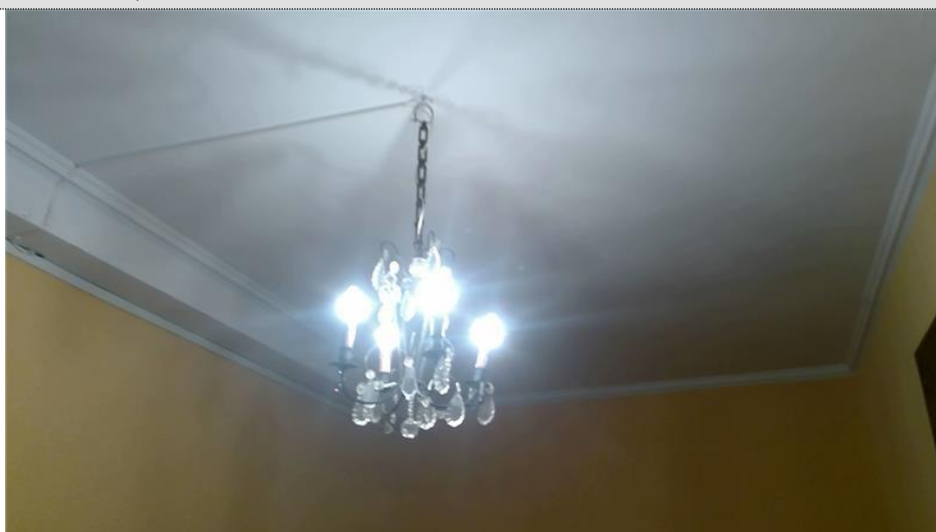
Point de contrôle N° B.3.3.6 a3)

| <u>Description :</u> | Au moins un CIRCUIT (n'alimentant pas des socles de prises de courant) n'est pas relié à la terre. |

| <u>Observation(s)</u> | Certains circuits ne sont pas reliés à la terre.<br>Mettre en place un dispositif différentiel 30 mA protégeant l'ensemble de l'installation à titre de mesure compensatoire. |

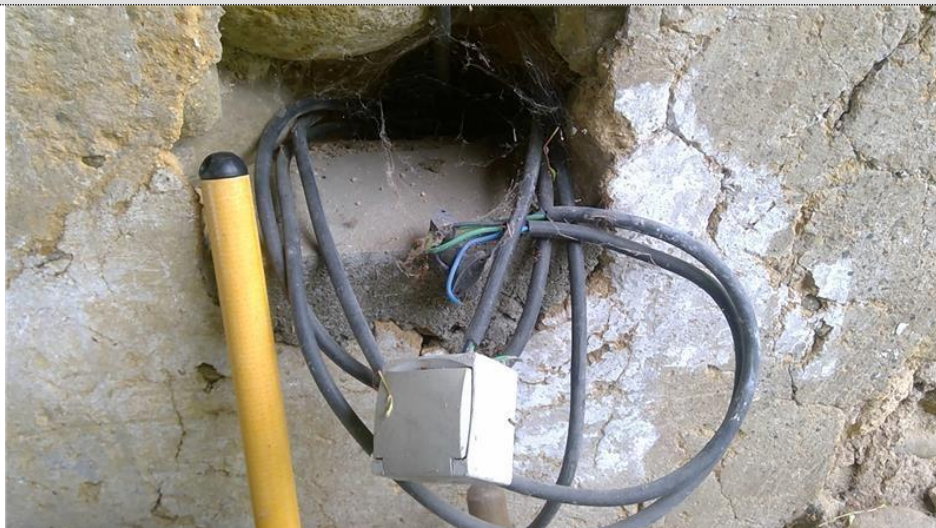
**Point de contrôle N° B.3.3.10 a)**

| <u>Description :</u> | Au moins un socle de prise de courant placé à l'extérieur n'est pas protégé par un dispositif différentiel à haute sensibilité $\leq 30$ mA. |

| <u>Observation(s)</u> | Prévoir d'installer un tableau électrique avec un Dispositif Différentiel Résiduel Haute Sensibilité (DDR-HS 30mA) afin de protéger les socles de prises de courant placés à l'extérieur. |

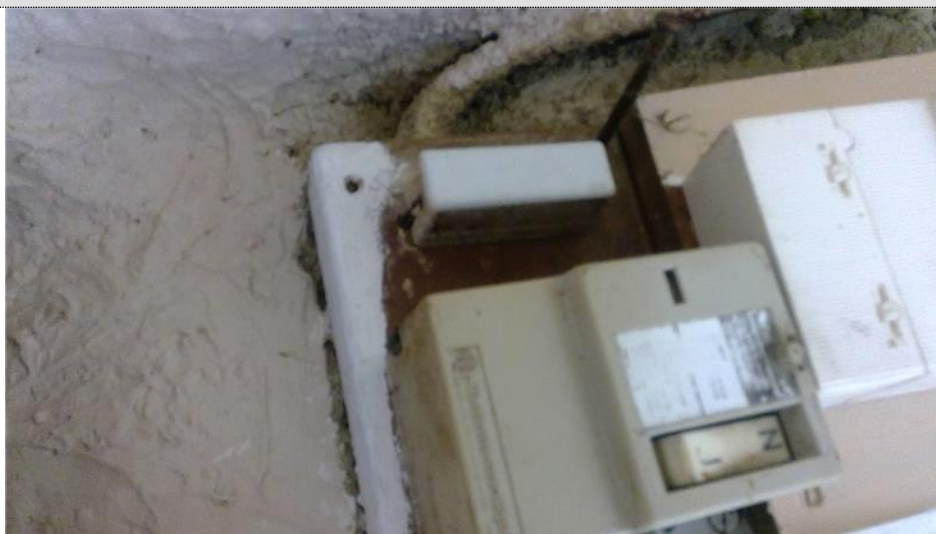
**Point de contrôle N° B.4.3 b)**

| <u>Description :</u> | Le type d'au moins un FUSIBLE ou un DISJONCTEUR n'est plus autorisé (fusible à tabatière, à broches rechargeables, COUPE-CIRCUIT A FUSIBLE de type industriel, DISJONCTEUR réglable en courant protégeant des CIRCUITS terminaux). |
| <u>Observation(s)</u> | Ce type de fusibles à tabatière, à broches, industriel, à bascule de premières générations, etc, n'est plus conforme. |

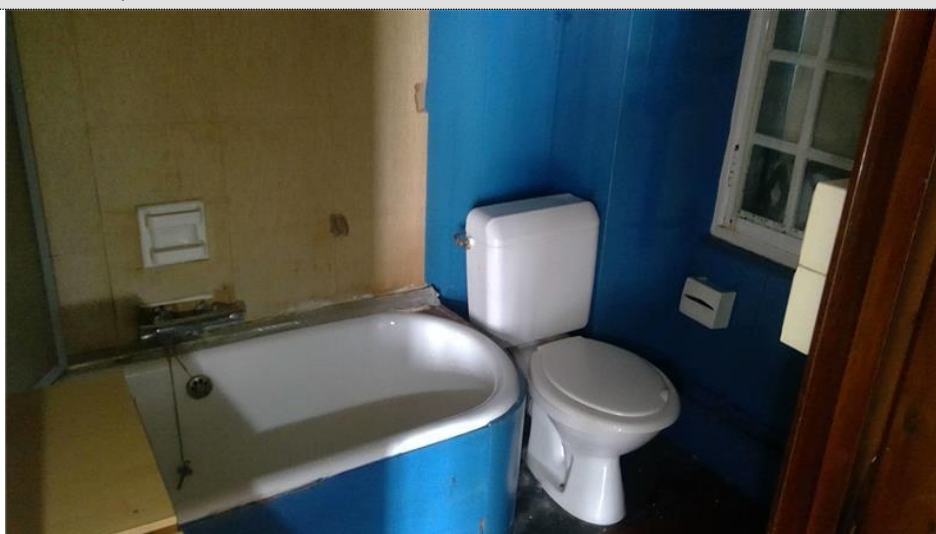
**Point de contrôle N° B.6.3.1 a)**

| <u>Description :</u> | Local contenant une baignoire ou une douche : l'installation électrique ne répond pas aux prescriptions particulières appliquées à ce local (adéquation entre l'emplacement où est installé le MATERIEL ELECTRIQUE et les caractéristiques de ce dernier – respect des règles de protection contre les chocs électriques liées aux zones). |

| <u>Observation(s)</u> | Prévoir de faire mettre en conformité les appareillages électriques de la salle de bains, en fonction des volumes ou zones de sécurité.<br><br>Ou<br><br>Les appareillages de type prises, interrupteurs et luminaires doivent être situés hors des volumes de sécurité spécifiques aux salles de bains, sauf à installer des matériels adaptés, accompagnés d'un disjoncteur différentiel de 30 mA. |

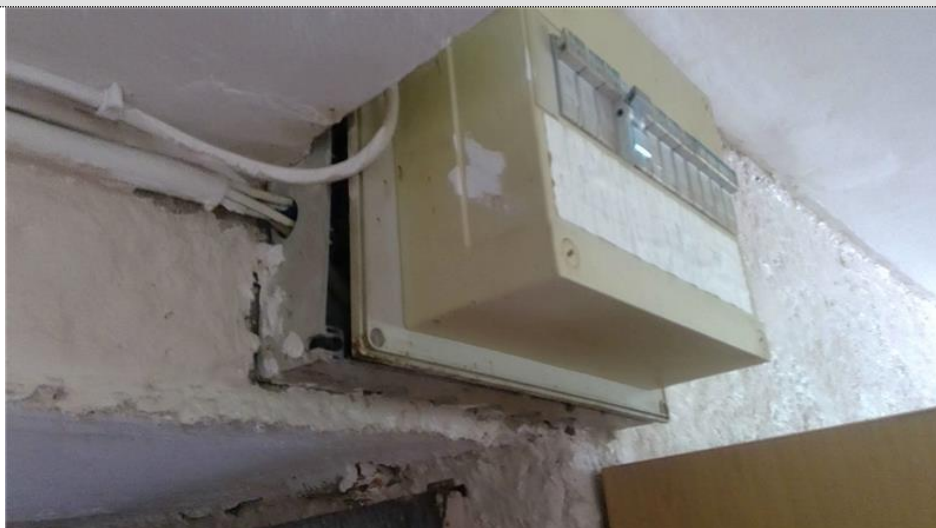
Point de contrôle N° B.7.3 a)

Description : L'ENVELOPPE d'au moins un matériel est manquante ou détériorée.

Observation(s) Un appareillage est détérioré.

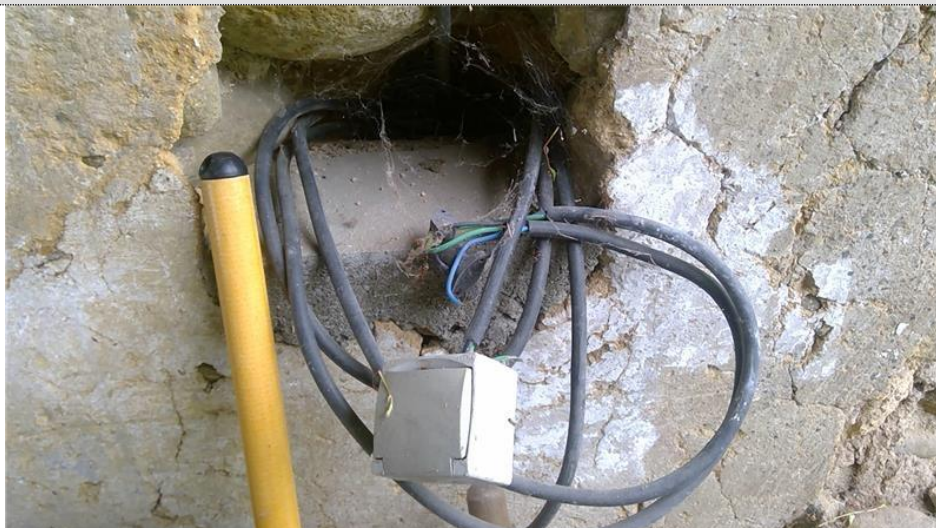
Point de contrôle N° B.7.3 d)

| <u>Description :</u> | L'installation électrique comporte au moins une CONNEXION avec une partie active nue sous tension accessible. |

| <u>Observation(s)</u> | Les dispositifs de connexion (type dominos, bornes, etc...) doivent être placés dans des boîtes de connexion équipées de leur capot d'obturation. |

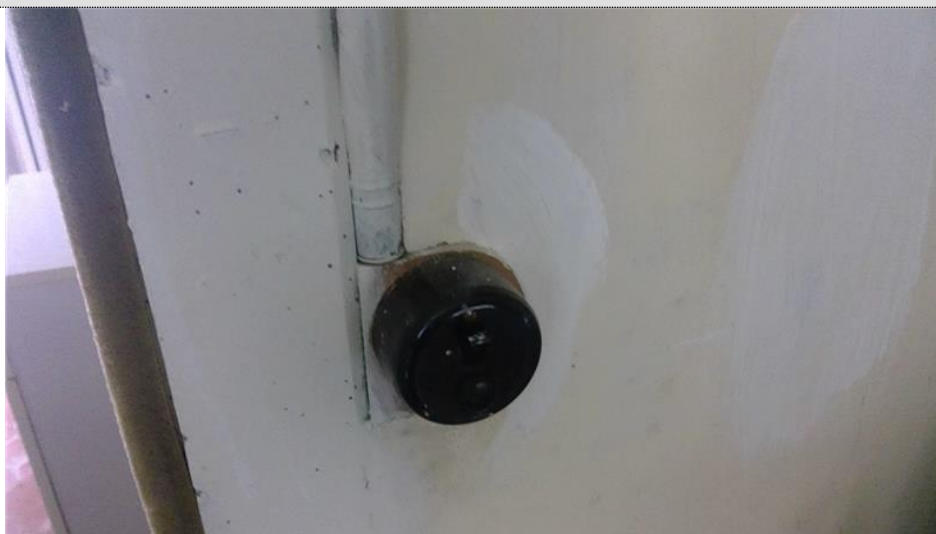
Point de contrôle N° B.8.3 a)

| <u>Description :</u> | L'installation comporte au moins un MATERIEL ELECTRIQUE vétuste. |
| <u>Observation(s)</u> | Il s'agit des prises de courant ou des interrupteurs comportant un système de protection par fusible intégré, des fusibles à broches, des éléments métalliques contenant des conducteurs (conduits, boîtes de connexion) etc, et, plus généralement de tout matériel ancien devenu obsolète. Ces matériels sont considérés comme vétuste en raison de leur usure due au vieillissement de leurs constituants. |

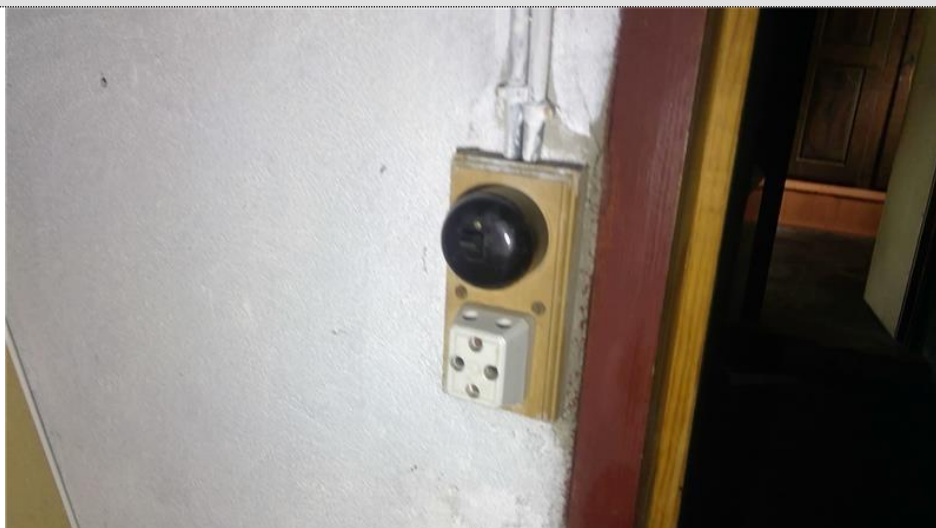
Point de contrôle N° B.8.3 a)

| <u>Description :</u> | L'installation comporte au moins un MATERIEL ELECTRIQUE vétuste. |
| <u>Observation(s)</u> | Il s'agit des prises de courant ou des interrupteurs comportant un système de protection par fusible intégré, des fusibles à broches, des éléments métalliques contenant des conducteurs (conduits, boîtes de connexion) etc, et, plus généralement de tout matériel ancien devenu obsolète. Ces matériels sont considérés comme vétuste en raison de leur usure due au vieillissement de leurs constituants. |

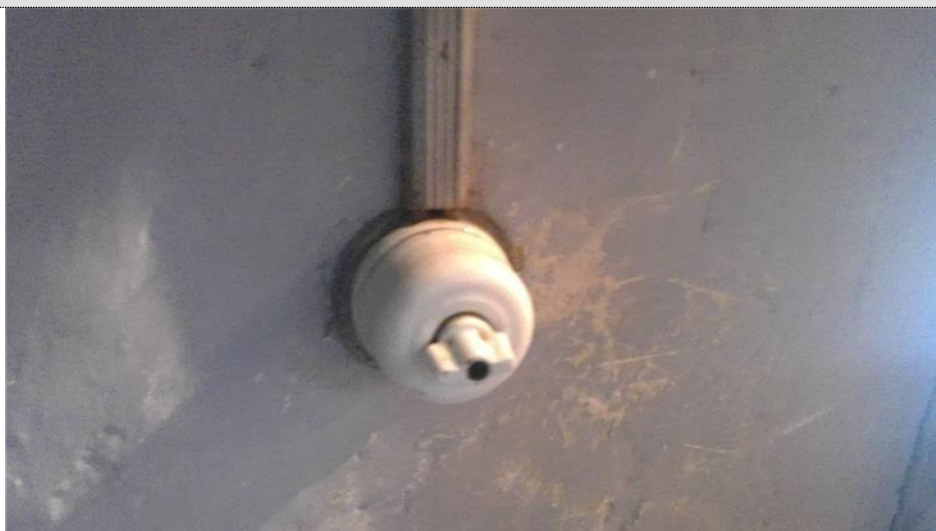
Point de contrôle N° B.8.3 a)

| <u>Description :</u> | L'installation comporte au moins un MATERIEL ELECTRIQUE vétuste. |

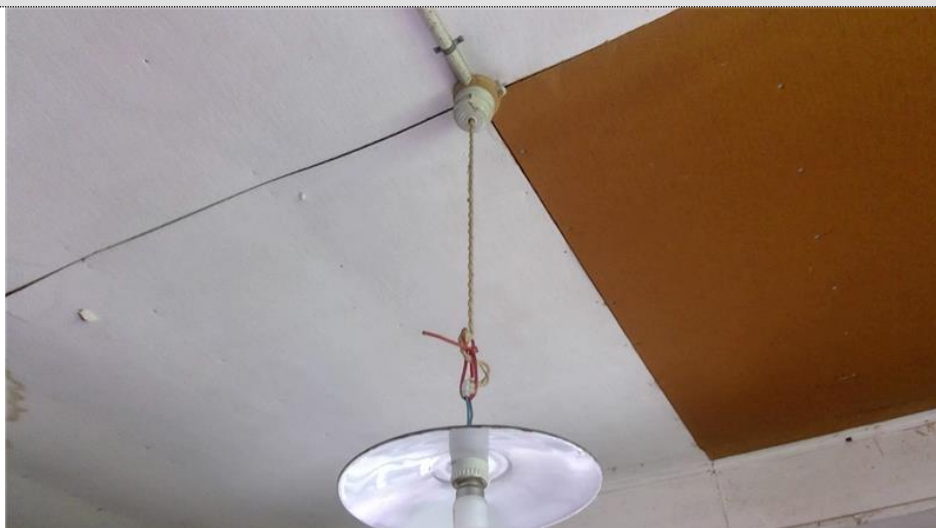
Point de contrôle N° B.8.3 a)

| <u>Description :</u> | L'installation comporte au moins un MATERIEL ELECTRIQUE vétuste. |

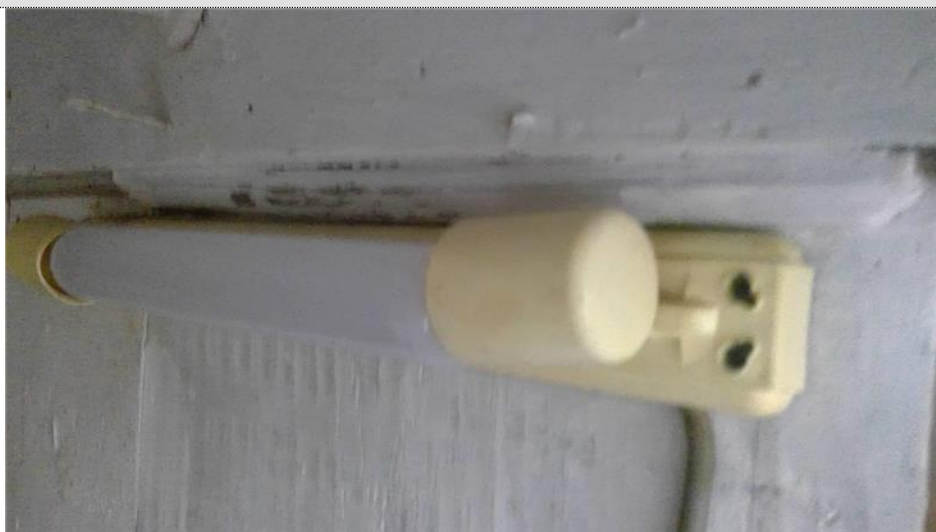
Point de contrôle N° B.8.3 a)

| <u>Description :</u> | L'installation comporte au moins un MATERIEL ELECTRIQUE vétuste. |

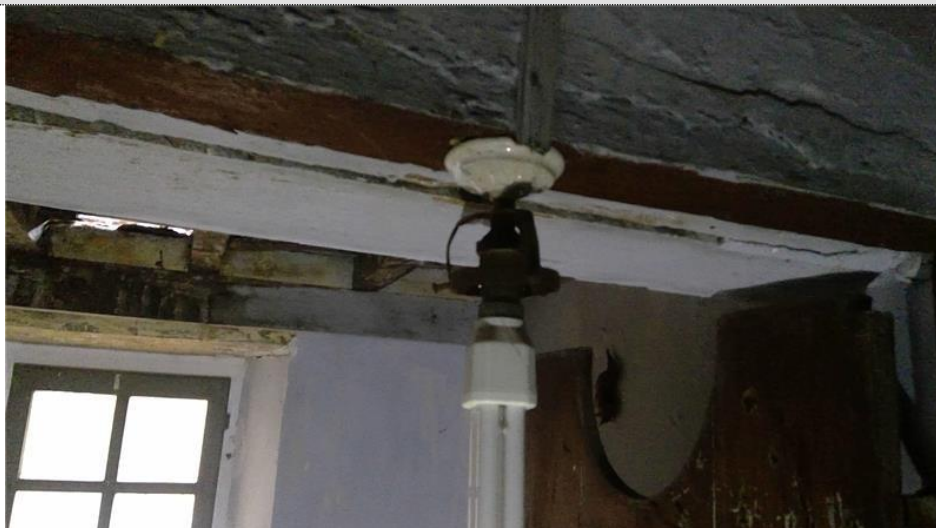
Point de contrôle N° B.8.3 a)

Description : L'installation comporte au moins un MATERIEL ELECTRIQUE vétuste.

Observation(s) Douille métallique simple sans contact de mise à la terre.

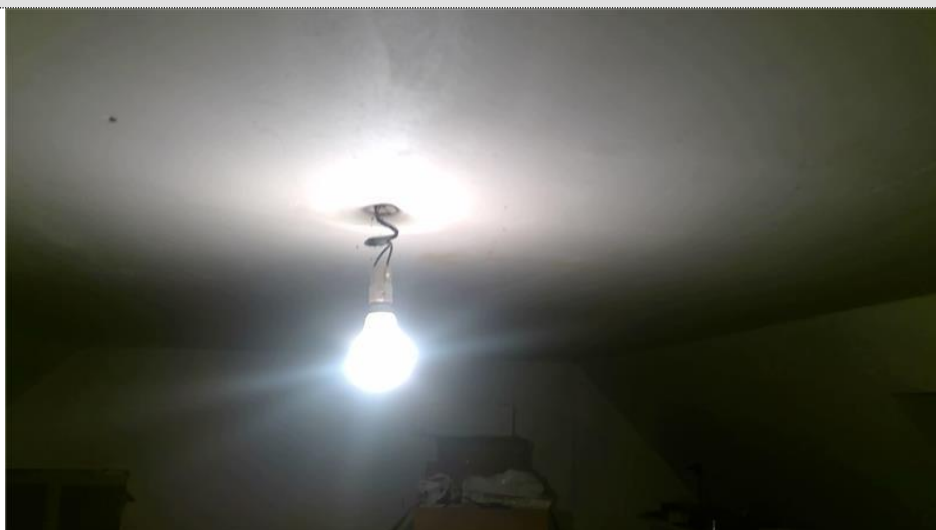
Point de contrôle N° B.8.3 b)

Description : L'installation comporte au moins un MATERIEL ELECTRIQUE inadapté à l'usage.

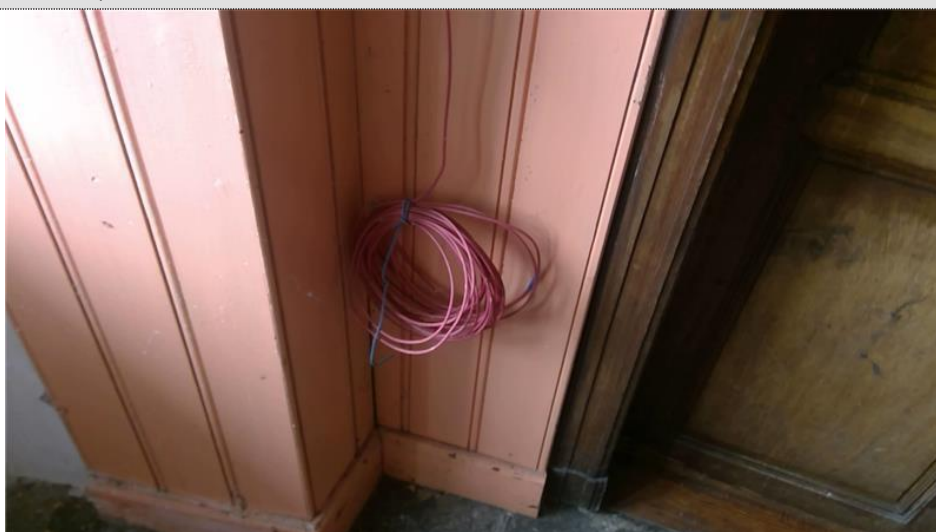
Point de contrôle N° B.8.3 e)

| <u>Description :</u> | Au moins un CONDUCTEUR isolé n'est pas placé sur toute sa longueur dans un conduit, une goulotte, une plinthe ou une huisserie, en matière isolante ou métallique, jusqu'à sa pénétration dans le MATERIEL ELECTRIQUE qu'il alimente. |

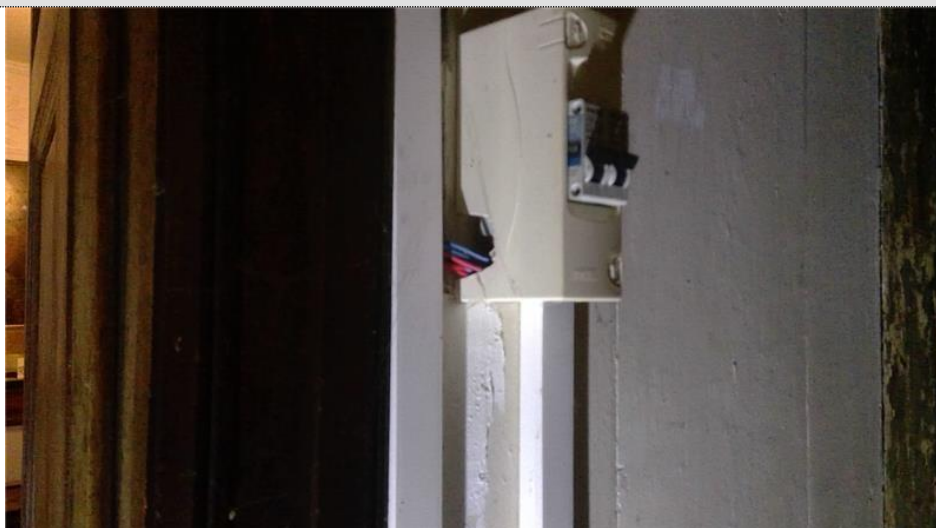
Point de contrôle N° B.8.3 e)

| <u>Description :</u> | Au moins un CONDUCTEUR isolé n'est pas placé sur toute sa longueur dans un conduit, une goulotte, une plinthe ou une huisserie, en matière isolante ou métallique, jusqu'à sa pénétration dans le MATERIEL ELECTRIQUE qu'il alimente. |
