Dossier Technique Immobilier

Numéro de dossier : 2022YLO00136
Date du repérage : 05/04/2022

Désignation du ou des bâtiments
<p><i>Localisation du ou des bâtiments :</i> Département : ... Hautes-Pyrénées Adresse : 5, Rue du Tucoulet Commune : 65230 CASTELNAU MAGNOAC Section cadastrale : AC, Parcelle(s) n° : 70</p> <p>Désignation et situation du ou des lot(s) de copropriété : Lot numéro Non communiqué,</p> <p>Périmètre de repérage : Maison d'habitation et annexes</p>

Objet de la mission :
<input checked="" type="checkbox"/> Constat amiante avant-vente <input checked="" type="checkbox"/> Etat relatif à la présence de termites <input checked="" type="checkbox"/> Exposition au plomb (CREP) <input checked="" type="checkbox"/> Diag. Installations Electricité

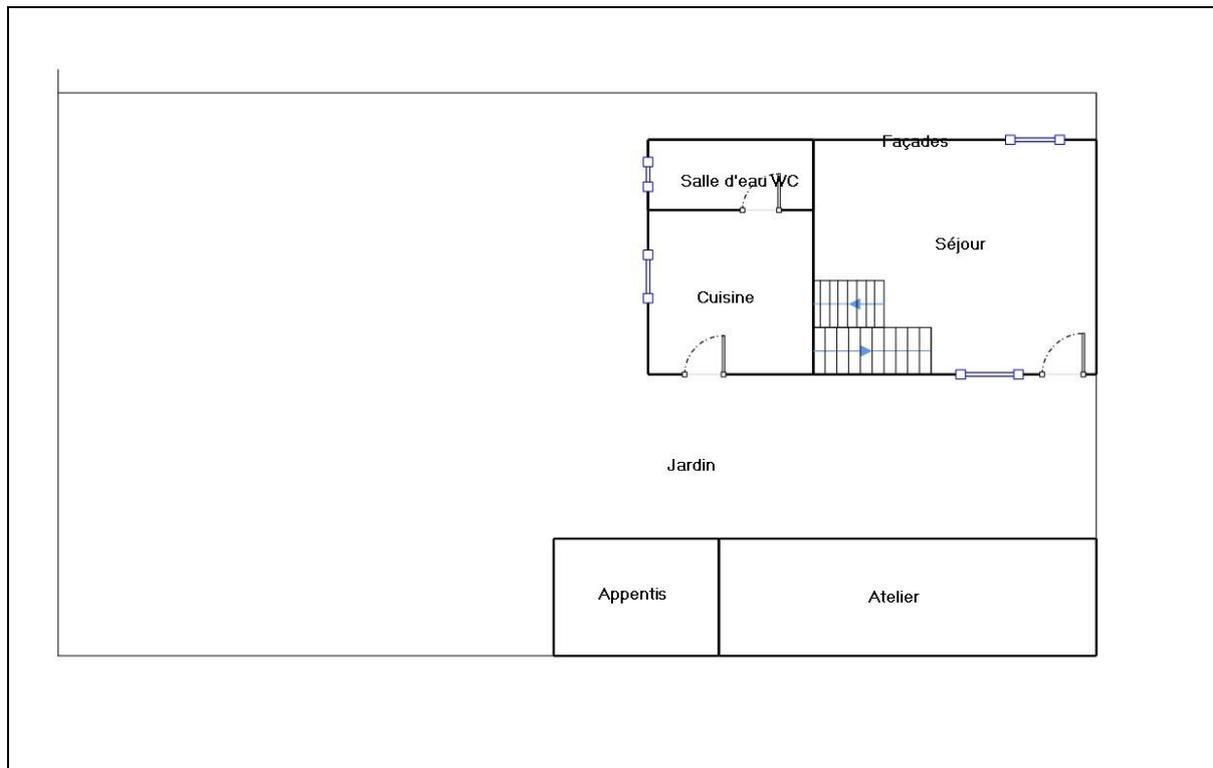
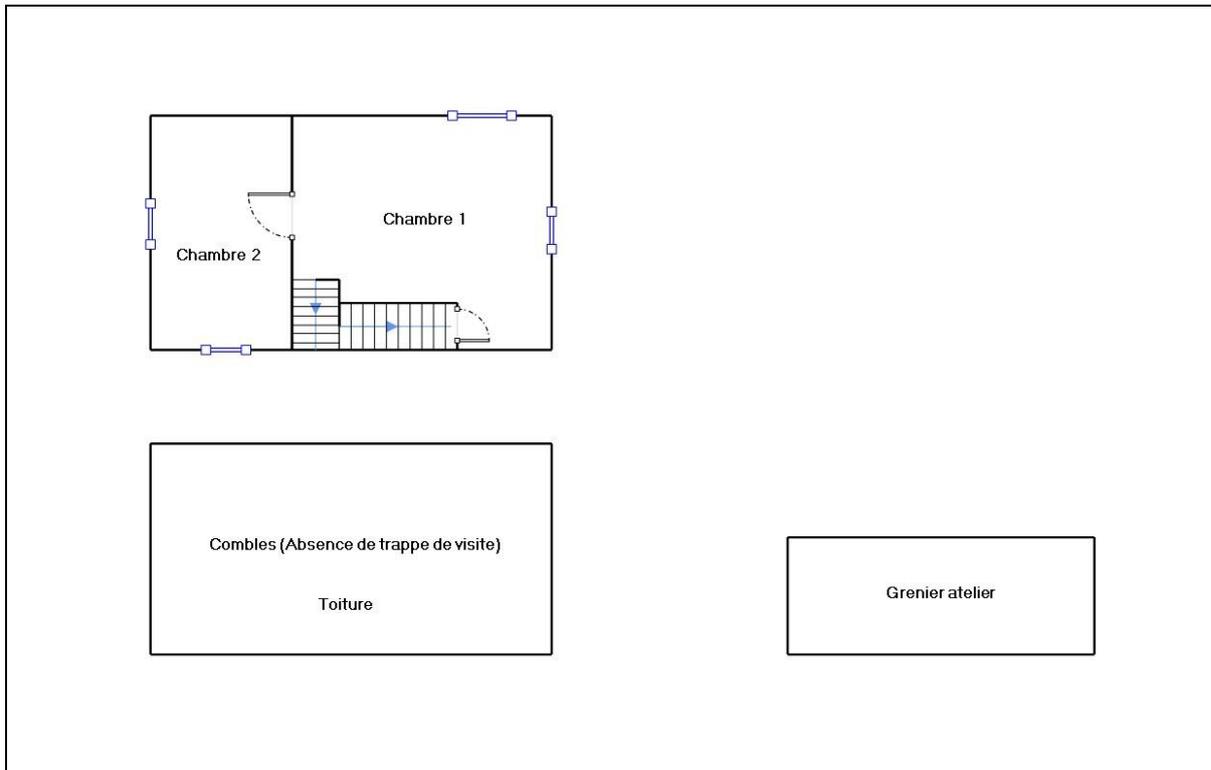
Localisation des mesures sur croquis de repérage

-		Plinthes	Carrelage	carrelage	Non mesurée	-		NM	Partie non visée par la réglementation
12	B	Fenêtre intérieure	Bois	Peinture	partie basse	6,52	Dégradé (Ecaillage)	3	
13	B	Huisserie Fenêtre intérieure	Bois	Peinture	partie basse	4,44	Dégradé (Ecaillage)	3	
14	B	Fenêtre extérieure	Bois	Peinture	partie basse	5,85	Dégradé (Ecaillage)	3	
15	B	Huisserie Fenêtre extérieure	Bois	Peinture	partie basse	6,45	Dégradé (Ecaillage)	3	
16	A	Porte 1	Bois	Peinture	partie basse (< 1m)	0		0	
17					partie haute (> 1m)	0			
18	A	Huisserie Porte 1	Bois	Peinture	partie basse (< 1m)	0		0	
19					partie haute (> 1m)	0			
20	C	Porte 2	Bois	Peinture	partie basse (< 1m)	0		0	
21					partie haute (> 1m)	0			
22	C	Huisserie Porte 2	Bois	Peinture	partie basse (< 1m)	0		0	
23					partie haute (> 1m)	0			
24	D	Porte 3	Bois	Peinture	partie basse (< 1m)	8,06	Etat d'usage (Traces de chocs)	2	
25	D	Huisserie Porte 3	Bois	Peinture	partie basse (< 1m)	8,13	Etat d'usage (Traces de chocs)	2

Du fait de la présence de revêtements contenant du plomb au-delà des seuils en vigueur et de la nature des dégradations constatées (dégradé) sur certaines unités de diagnostic et en application de l'article L. 1334-9 du code de la santé publique, le propriétaire du bien, objet de ce constat, doit effectuer les travaux appropriés pour supprimer l'exposition au plomb, tout en garantissant la sécurité des occupants. Il doit également transmettre une copie complète du constat, annexes comprises, aux

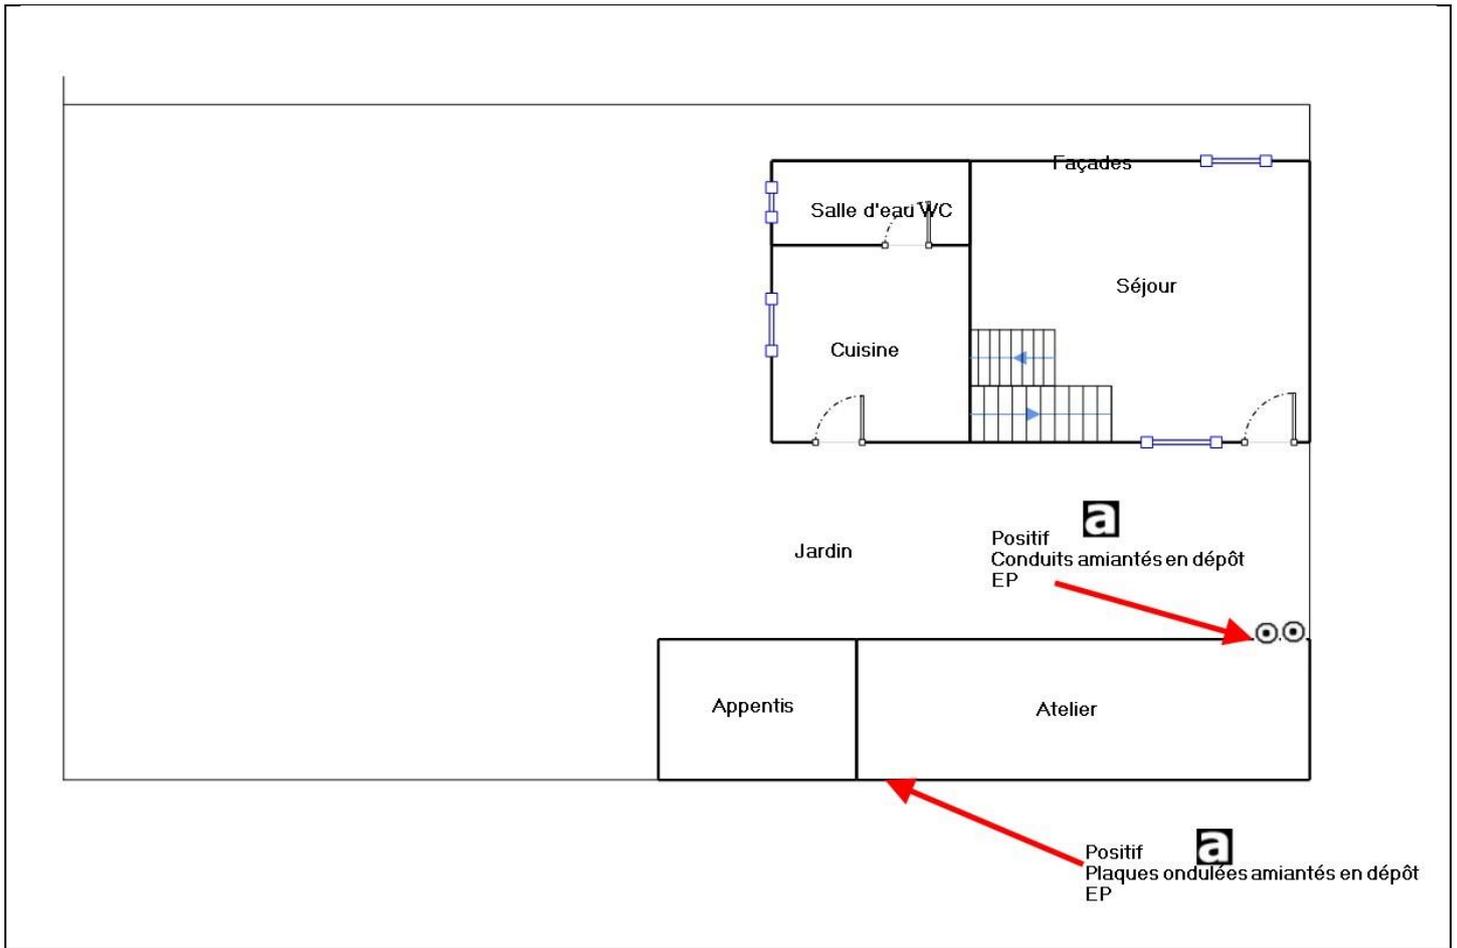
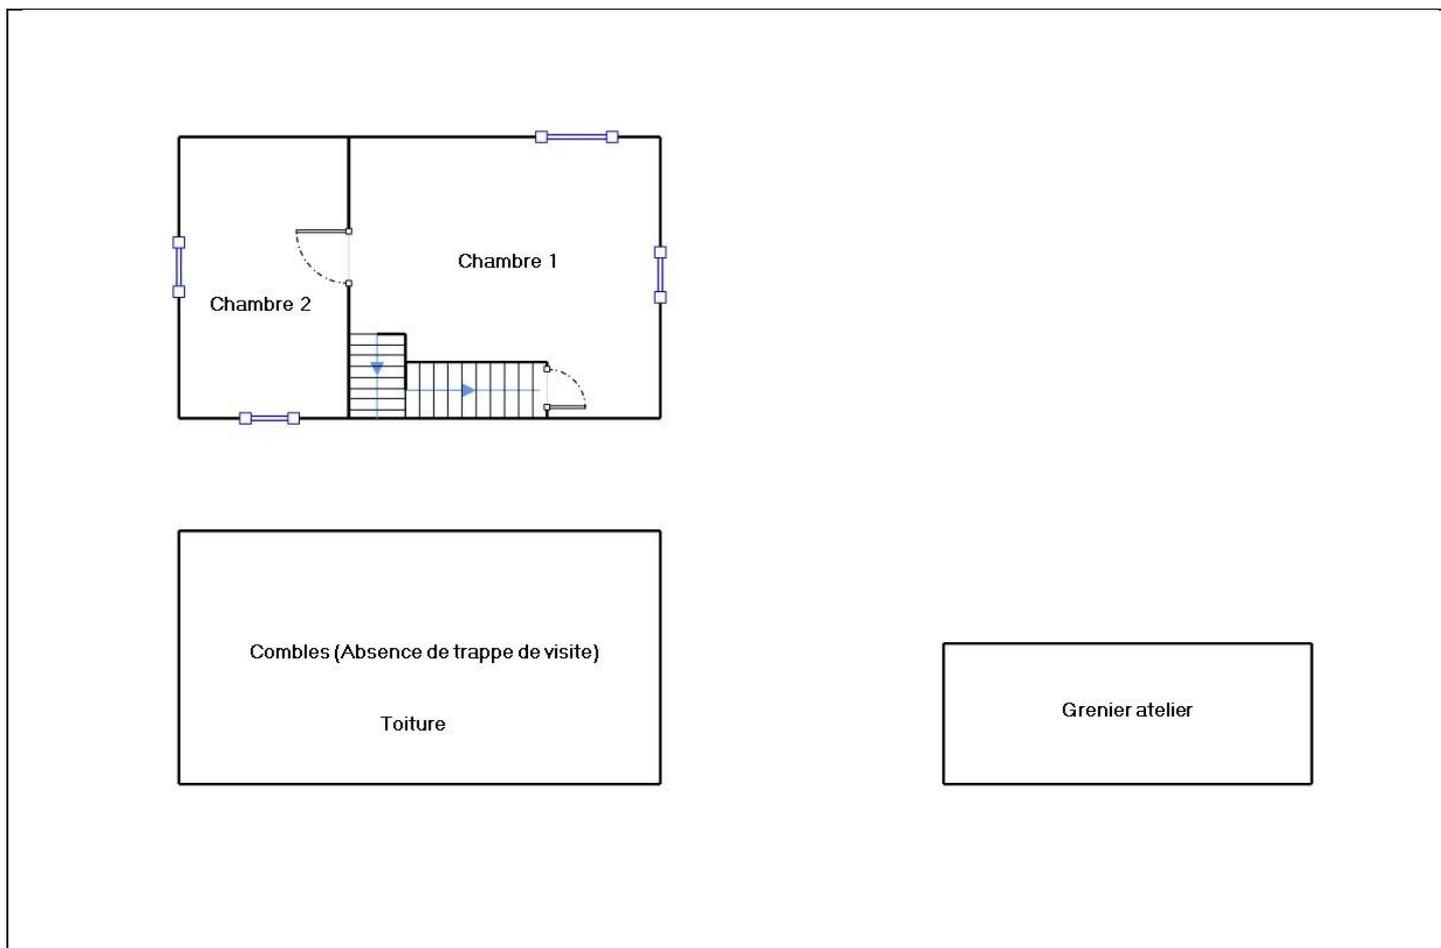
7.1 - Annexe - Schéma de repérage

Localisation	Identifiant + Description	Conclusion (justification)	Etat de conservation** et préconisations*	Photo
Extérieur - Façades	Identifiant: 2022YLO00136/014 Description: Plaques ondulées (fibres-ciment) en dépôt Liste selon annexe.13-9 du CSP: B	Présence d'amiante (sur jugement de l'opérateur)	Matériau non dégradé Résultat EP** Préconisation : Il est recommandé de réaliser une évaluation périodique.

Extérieur - Jardin	Identifiant: 2022YLO00136/016 Description: Conduits en dépôt Liste selon annexe.13-9 du CSP: B	Présence d'amiante (sur jugement de l'opérateur)	Matériau non dégradé Résultat EP** Préconisation : Il est recommandé de réaliser une évaluation périodique.

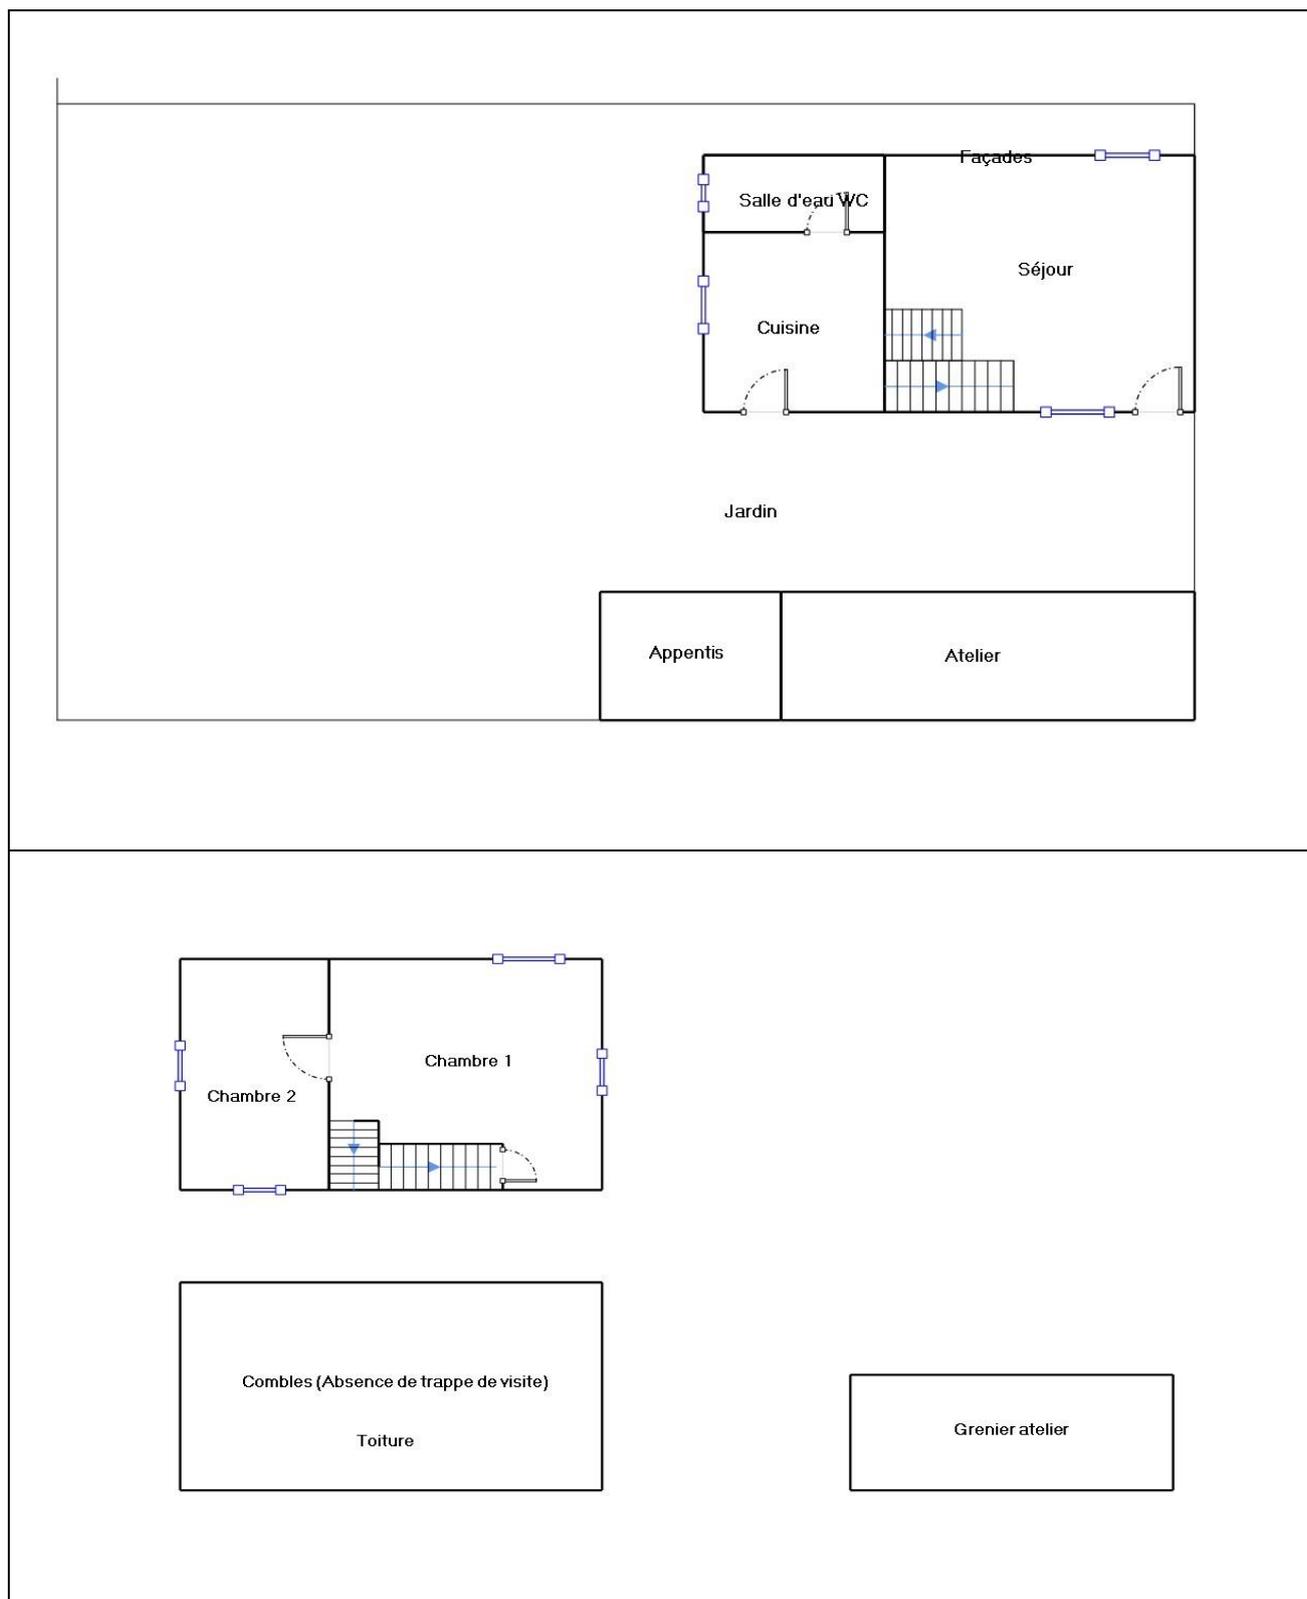
Annexe – Croquis de repérage

Localisation	Liste des ouvrages, parties d'ouvrages	Observations et constatations diverses
Général	-	<p>Le diagnostic se limite aux zones rendues visibles et accessibles par le propriétaire</p> <p>Les éléments cachés (plafonds, murs, sols) par du mobilier, des revêtements de décoration de type moquette, PVC, lambris, panneaux de bois, isolation cloison ou tout autre matériau pouvant masquer un élément, n'ont pu être examinés par manque d'accessibilité.</p> <p>La charpente n'est pas accessible dans sa totalité compte tenu de l'aménagement de pièce sous-combles</p> <p>Présence de fuites d'eau qui endommagent certaines pièces de bois dans les annexes. Il serait prudent de faire intervenir rapidement un homme de l'art afin de remédier au problème. Traces de fuites d'eau plafond dans chambre 2</p> <p>Indices de présence d'insectes à larves xylophages de type vrillettes et capricornes.</p>
