## Résumé de l'expertise n° 2022YLO00136

## Dossier Technique Immobilier

Numéro de dossier : 2022YLO00136  
Date du repérage : 05/04/2022

## Constat de risque d'exposition au plomb CREP

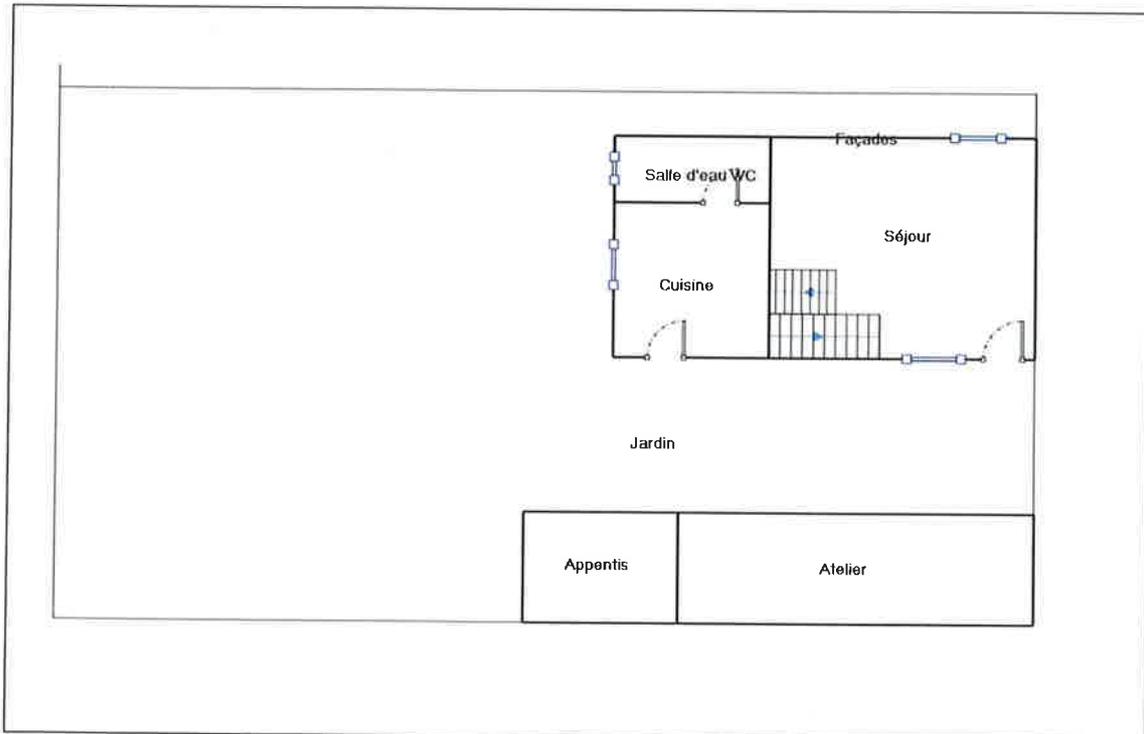
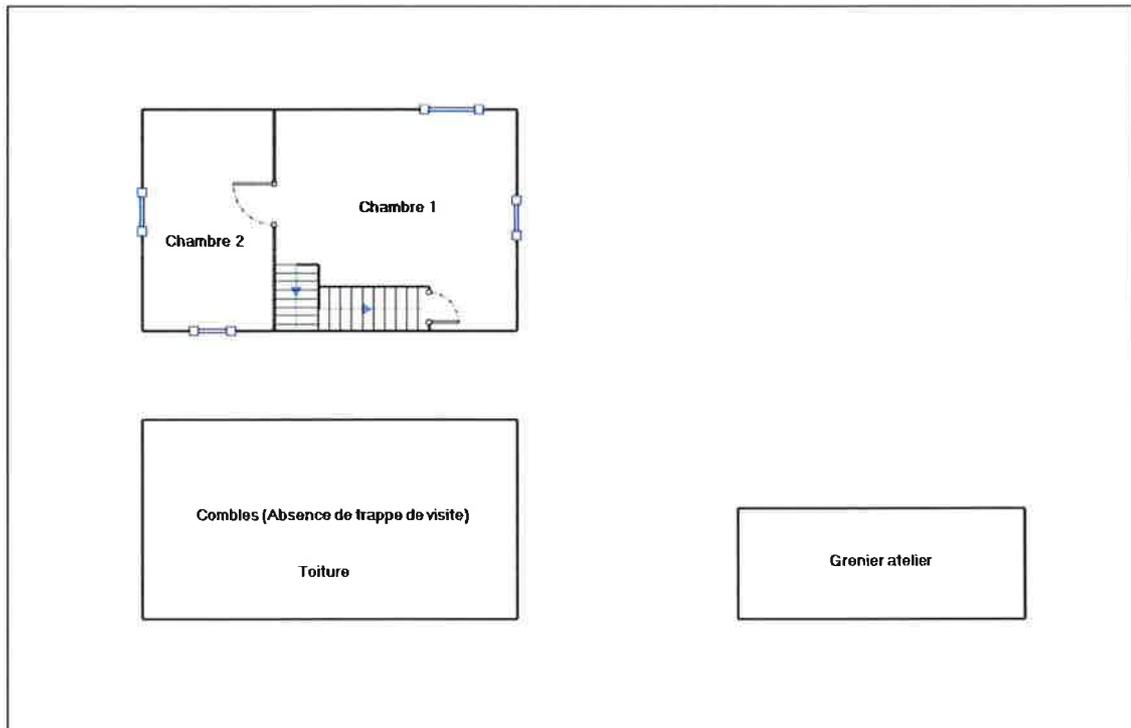
Localisation des mesures sur croquis de repérage

-		<b>Plinthes</b>	<b>Carrelage</b>	<b>carrelage</b>	<b>Non mesurée</b>	-		<b>NM</b>	<b>Partie non visée par la réglementation</b>
12	B	Fenêtre intérieure	Bois	Peinture	partie basse	6,62	Dégradé (Ecaillage)	3	
13	B	Huisserie Fenêtre intérieure	Bois	Peinture	partie basse	4,44	Dégradé (Ecaillage)	3	
14	B	Fenêtre extérieure	Bois	Peinture	partie basse	5,85	Dégradé (Ecaillage)	3	
15	B	Huisserie Fenêtre extérieure	Bois	Peinture	partie basse	6,45	Dégradé (Ecaillage)	3	
16	A	Porte 1	Bois	Peinture	partie basse (< 1m)	0		0	
17					partie haute (> 1m)	0			
18	A	Huisserie Porte 1	Bois	Peinture	partie basse (< 1m)	0		0	
19					partie haute (> 1m)	0			
20	C	Porte 2	Bois	Peinture	partie basse (< 1m)	0		0	
21					partie haute (> 1m)	0			
22	C	Huisserie Porte 2	Bois	Peinture	partie basse (< 1m)	0		0	
23					partie haute (> 1m)	0			
24	D	Porte 3	Bois	Peinture	partie basse (< 1m)	8,06	Etat d'usage (Traces de chocs)	2	
25	D	Huisserie Porte 3	Bois	Peinture	partie basse (< 1m)	8,13	Etat d'usage (Traces de chocs)	2

**Du fait de la présence de revêtements contenant du plomb au-delà des seuils en vigueur et de la nature des dégradations constatées (dégradé) sur certaines unités de diagnostic et en application de l'article L. 1334-9 du code de la santé publique, le propriétaire du bien, objet de ce constat, doit effectuer les travaux appropriés pour supprimer l'exposition au plomb, tout en garantissant la sécurité des occupants. Il doit également transmettre une copie complète du constat, annexes comprises, aux**

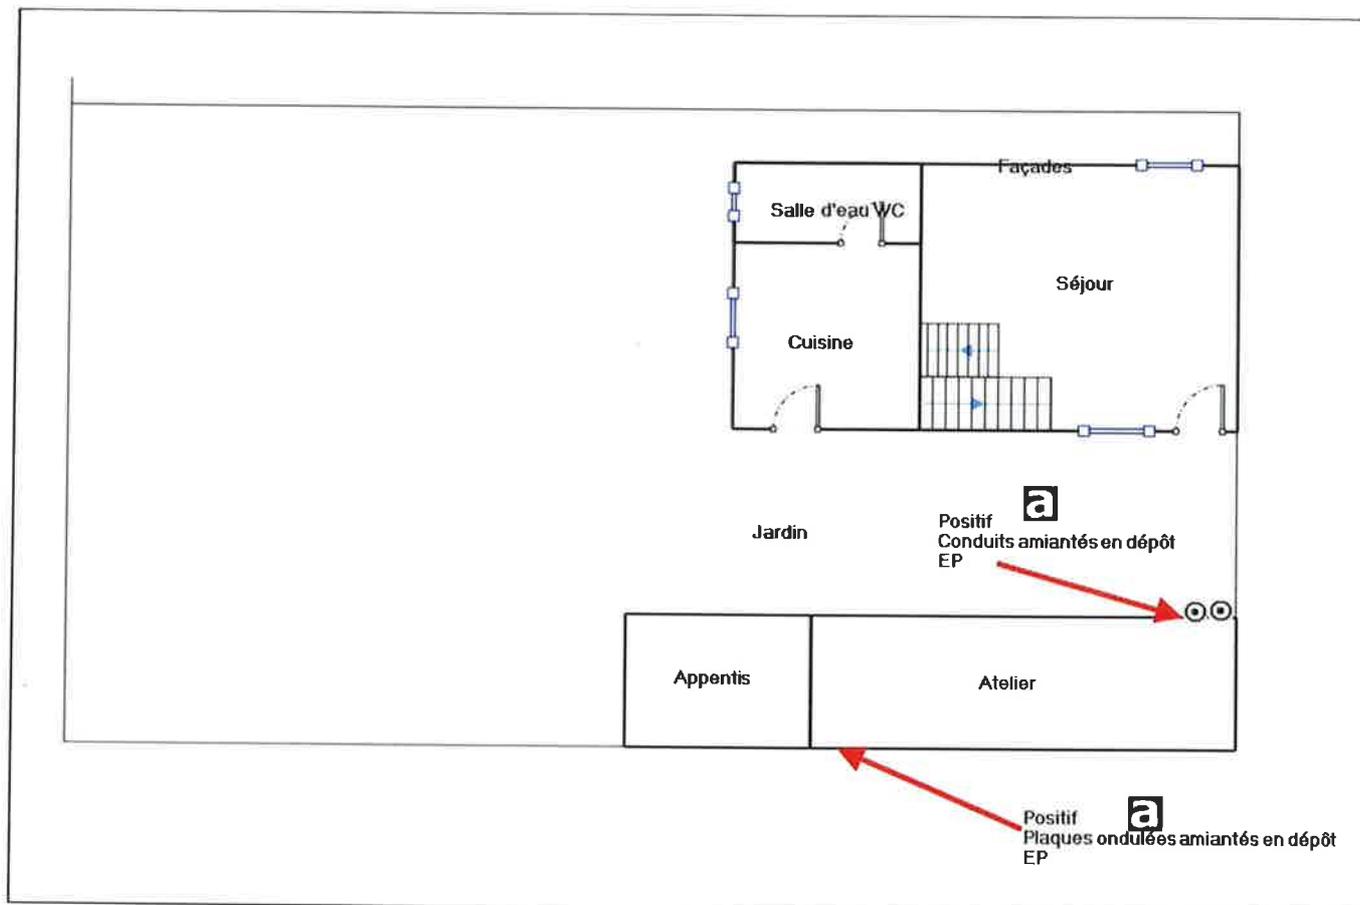
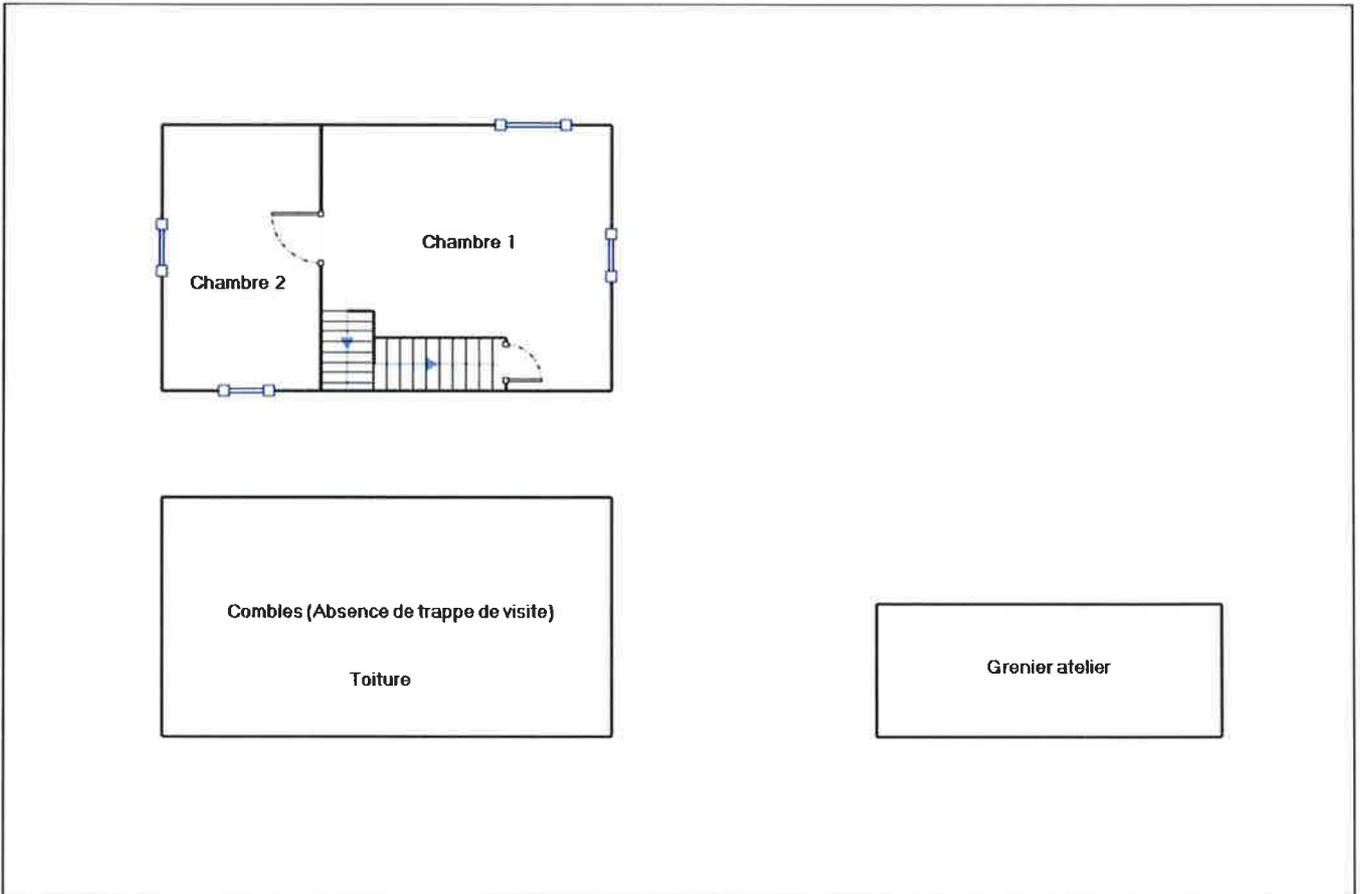
7.1 - Annexe - Schéma de repérage

Localisation	Identifiant + Description	Conclusion (justification)	Etat de conservation** et préconisations*	Photo
Extérieur - Façades	Identifiant: 2022YLO00136/014 Description: Plaques ondulées (fibres-ciment) en dépôt Liste selon annexe.13-9 du CSP: B	Présence d'amiante (sur jugement de l'opérateur)	Matériau non dégradé  <b>Résultat</b> EP**  <b>Préconisation</b> : Il est recommandé de réaliser une évaluation périodique.

Extérieur - Jardin	Identifiant: 2022YLO00136/016 Description: Conduits en dépôt Liste selon annexe.13-9 du CSP: B	Présence d'amiante (sur jugement de l'opérateur)	Matériau non dégradé  <b>Résultat</b> EP**  <b>Préconisation</b> : Il est recommandé de réaliser une évaluation périodique.

Conduit en fibro-ciment		Dalles de sol	<p>Nom du propriétaire :  <b>Monsieur IBOS Edmond</b>                  Adresse du bien :  <b>5, Rue du Tucoulet</b>  <b>65230</b>  <b>CASTELNAU MAGNOAC</b></p>
	Conduit autre que fibro-ciment		Carrelage	
	Brides		Colle de revêtement	
	Dépôt de Matériaux contenant de l'amiante		Dalles de faux-plafond	
	Matériau ou produit sur lequel un doute persiste		Toiture en fibro-ciment	
	Présence d'amiante		Toiture en matériaux composites
