# DOSSIER DE DIAGNOSTICS TECHNIQUES

**Référence : COBLUCQ 65880 25.08.21**

Maison individuelle  
- 75 chemin de Cametot  
64300 ORTHEZ

**RAPPORT N° COBLUCQ 65880 25.08.21**

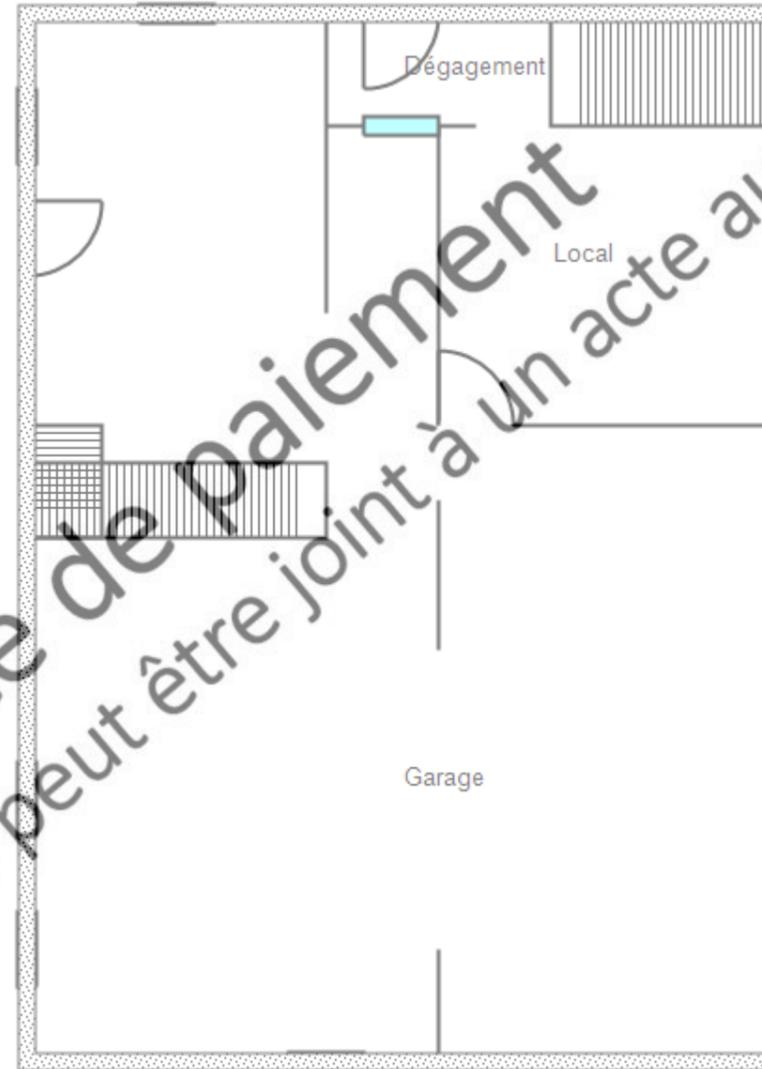
Planche de repérage des matériaux et produits contenant de l'amiante
Client :	COBLUCQ Robert
N° dossier :	COBLUCQ 65880
N° planche :	1/3 Version : 0
Type :	Croquis
Date :	26/08/2021
Intervenant :	LUCAS Maëlle
Origine du plan :	Cabinet de diagnostics
Titre :	RDC
Adresse :	75 chemin de Cametot 64300 ORTHEZ
Bât.- Niveau - Lot :	
Commentaire :

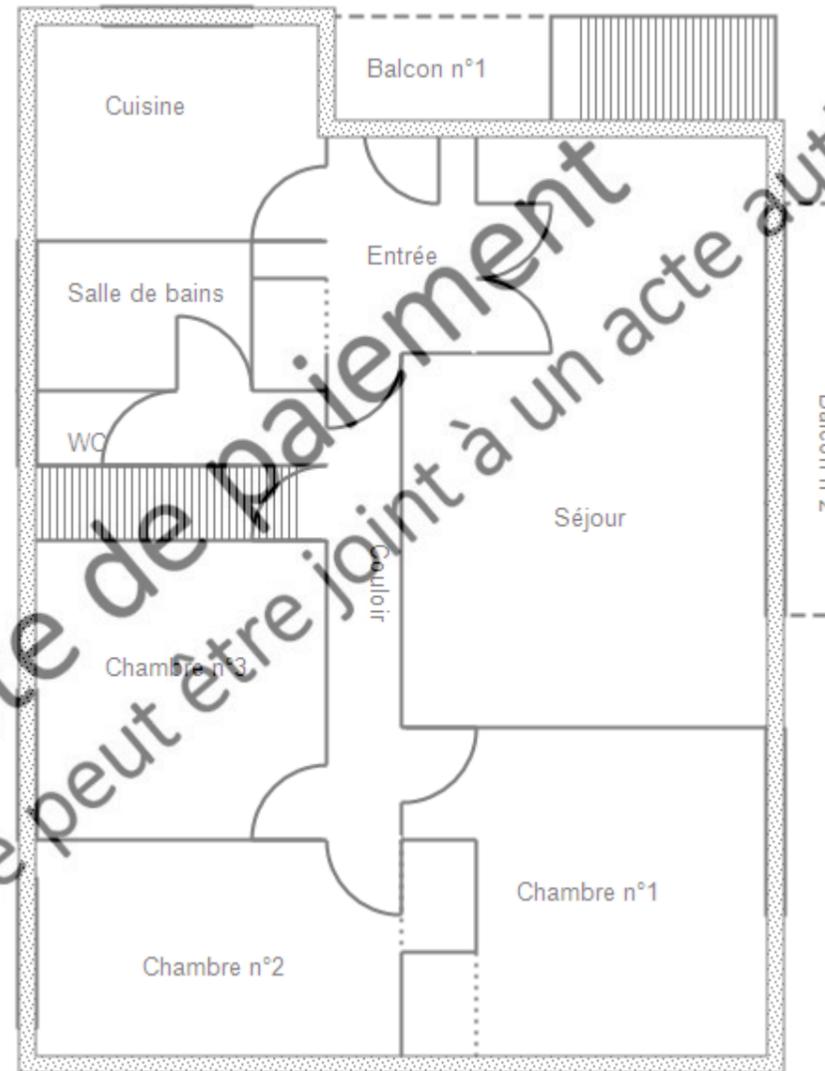
1er

Planche de repérage des matériaux et produits contenant de l'amiante
Client :	COBLUCQ Robert
N° dossier :	COBLUCQ 65880
N° planche :	2/3 Version : 0
Type :	Croquis
Date :	26/08/2021
Intervenant :	LUCAS Maelle
Origine du plan :	Cabinet de diagnostics
Titre :	1ER
Adresse :	75 chemin de Cametot 64300 ORTHEZ
Bât.- Niveau - Lot :	
Commentaire :

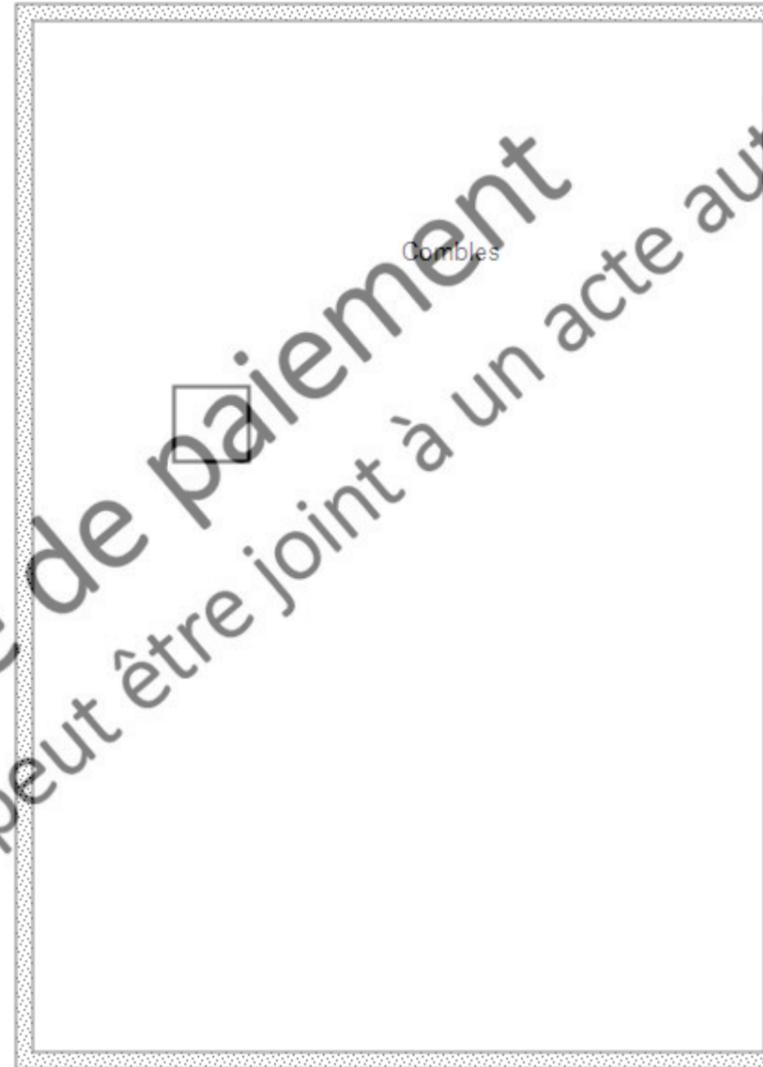
2ème

Planche de repérage des matériaux et produits contenant de l'amiante
Client :	COBLUCQ Robert
N° dossier :	COBLUCQ 65880
N° planche :	3/3 Version : 0
Type :	Croquis
Date :	26/08/2021
Intervenant :	LUCAS Maelle
Origine du plan :	Cabinet de diagnostics
Titre :	2EME
Adresse :	75 chemin de Cametot 64300 ORTHEZ
Bât.- Niveau - Lot :	
Commentaire :

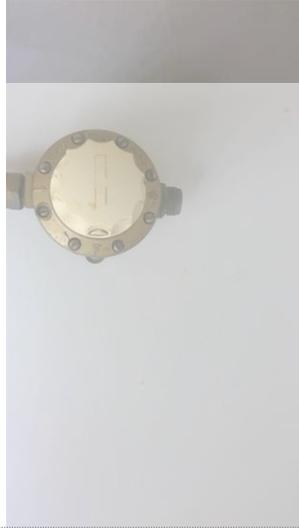
**Point de contrôle N° 8b**

Description :

**A2** L'extrémité du robinet ou de la tuyauterie en attente n'est pas obturée

Point de contrôle N° (3)	A1 <sup>(4)</sup> , A2 <sup>(5)</sup> , DGI <sup>(6)</sup> ou 32c <sup>(7)</sup>	Libellé des anomalies	Localisation	Recommandations
<i>Risques Encourus</i>				
8b	A2	L'extrémité du robinet ou de la tuyauterie en attente n'est pas obturée	Cuisine Appareil absent (Appareil de cuisson)	Mettre en place un bouchon vissé.
<p><i>L'absence de robinet ou son inaccessibilité excluent la possibilité de couper l'arrivée du gaz à l'appareil (par exemple, dans le cas de dé-raccordement accidentel ou de rupture du tube souple, pour son remplacement ou en cas d'incident sur l'appareil).</i></p> <p><i>Il existe un risque de fausse manoeuvre si un robinet n'est pas obturé par un bouchon alors qu'il ne dessert aucun appareil. Cette fausse manoeuvre peut entraîner un dégagement de gaz et donc un risque d'explosion.</i></p> <p><i>Le même risque existe si une tuyauterie en aval d'un robinet n'est pas obturée par un bouchon vissé, alors qu'elle n'est raccordée à aucun appareil.</i></p>

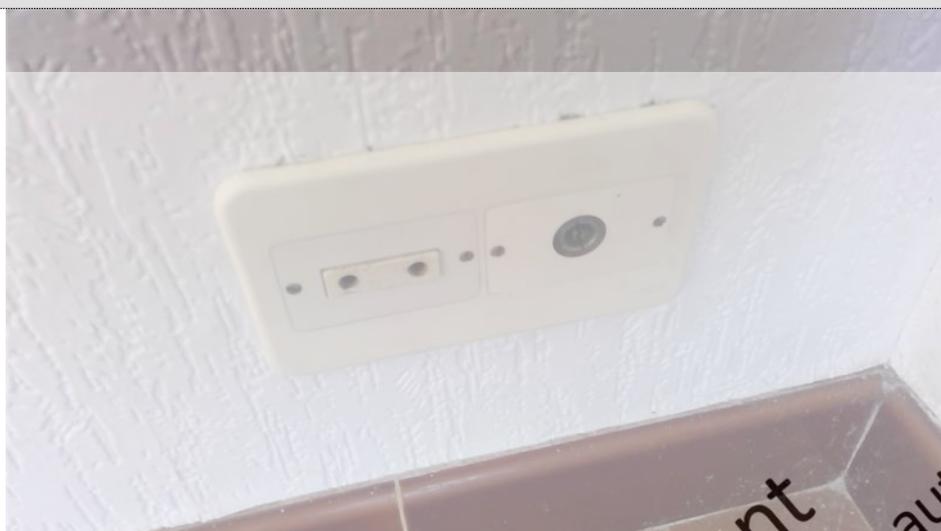
### Point de contrôle N° B.3.3.6 a1)

<u>Description :</u>	Au moins un socle de prise de courant ne comporte pas de broche de terre.
<u>Observation(s)</u>	(Anomalie compensée par le point de contrôle B.3.3.6.1), Des socles de prises de courant ne comportent pas une broche reliée à la terre. Un dispositif différentiel 30 mA a été mis en place à titre de mesure compensatoire.
<u>Localisation :</u>	Pièces sèches

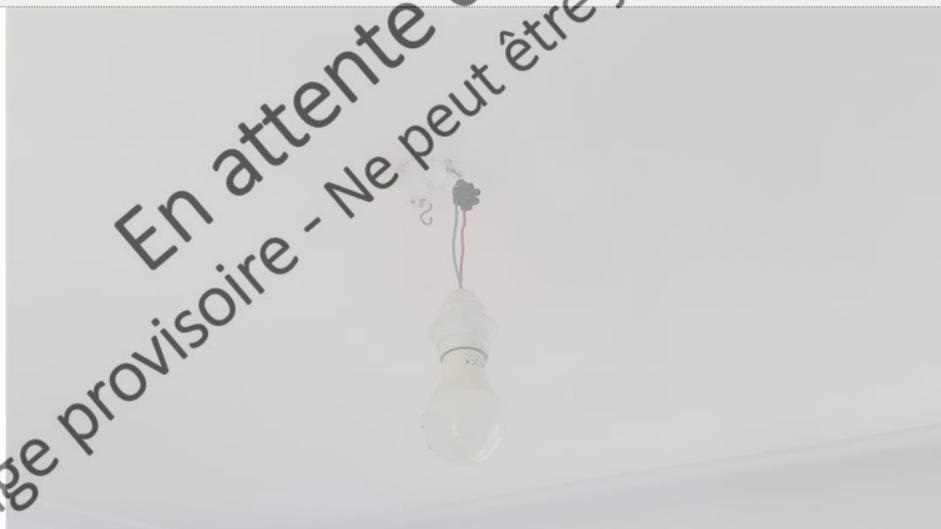
### Point de contrôle N° B.3.3.6 a3)

<u>Description :</u>	Au moins un CIRCUIT (n'alimentant pas des socles de prises de courant) n'est pas relié à la terre.
<u>Observation(s)</u>	(Anomalie compensée par le point de contrôle B.3.3.6.1), Certains circuits ne sont pas reliés à la terre. Un dispositif différentiel 30 mA a été mis en place à titre de mesure compensatoire.
<u>Localisation :</u>	Ensemble du bien.

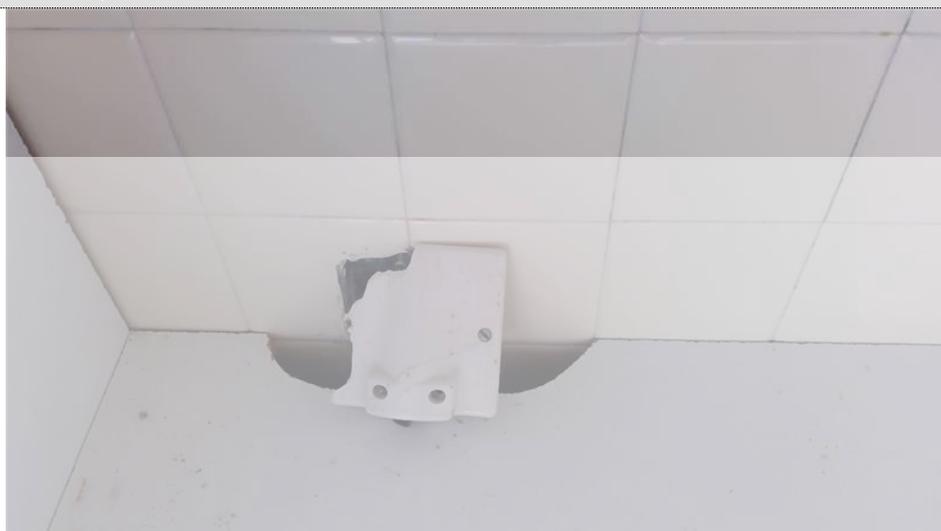
**Point de contrôle N° B.7.3 a)**

<u>Description :</u>	L'ENVELOPPE d'au moins un matériel est manquante ou détériorée.
<u>Observation(s)</u>	Un appareillage est détérioré.
<u>Localisation :</u>	Cuisine

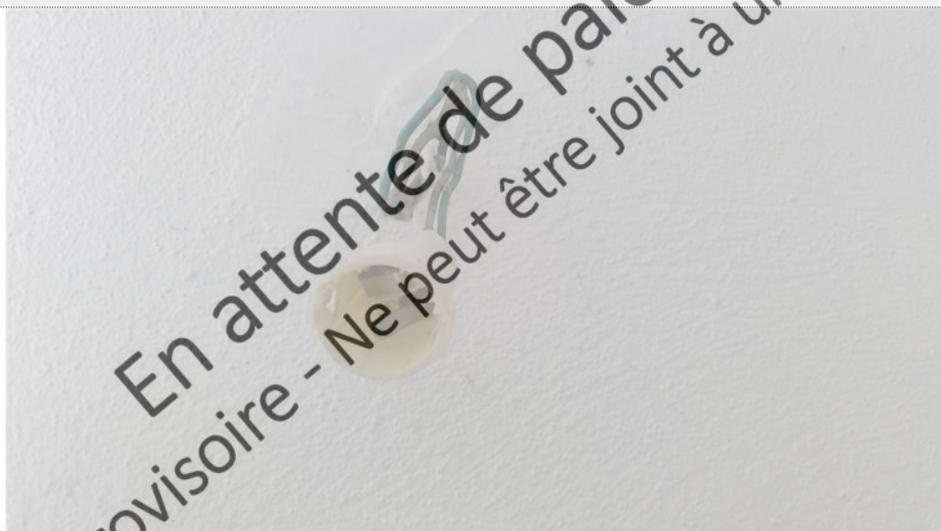
**Point de contrôle N° B.7.3 d)**

<u>Description :</u>	L'installation électrique comporte au moins une CONNEXION avec une partie active nue sous tension accessible.
<u>Observation(s)</u>	Les dispositifs de connexion (type dominos, bornes, etc...) doivent être placés dans des boîtes de connexion équipées de leur capot d'obturation.
<u>Localisation :</u>	Dégagement, Combles, Garage

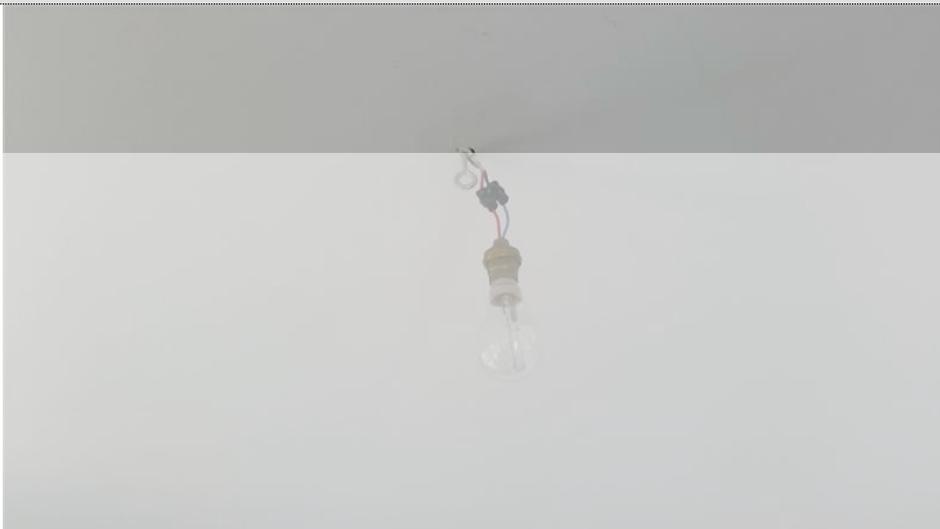
**Point de contrôle N° B.8.3 a)**

<u>Description :</u>	L'installation comporte au moins un MATERIEL ELECTRIQUE vétuste.
<u>Observation(s)</u>	Douille métallique simple sans contact de mise à la terre.
<u>Localisation :</u>	Séjour, Couloir

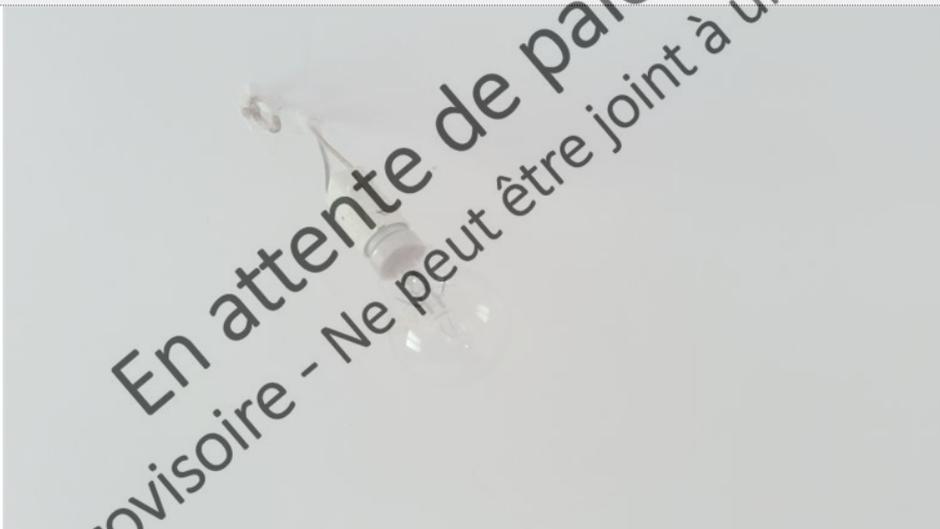
**Point de contrôle N° B.8.3 b)**

<u>Description :</u>	L'installation comporte au moins un MATERIEL ELECTRIQUE inadapté à l'usage.
<u>Observation(s)</u>	Procéder au remplacement du matériel inadapté à l'usage auquel il est destiné (douilles de chantier)
<u>Localisation :</u>	Chambres, Garage

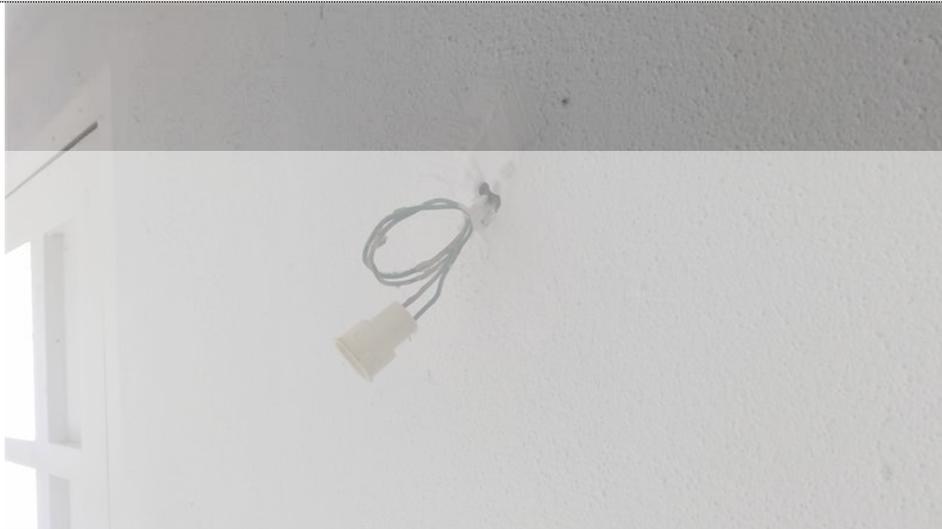
Point de contrôle N° B.8.3 e)

<u>Description :</u>	Au moins un CONDUCTEUR isolé n'est pas placé sur toute sa longueur dans un conduit, une goulotte, une plinthe ou une huisserie, en matière isolante ou métallique, jusqu'à sa pénétration dans le MATERIEL ELECTRIQUE qu'il alimente.
<u>Observation(s)</u>	Les conducteurs doivent être isolés mécaniquement par un conduit, une goulotte ou une plinthe jusqu'à leur entrée dans la pénétration dans l'appareil électrique.
<u>Localisation :</u>	Dégagement, Garage
