DOSSIER DE DIAGNOSTICS TECHNIQUES

Référence : AS10I20B

Mission réalisée le 10/09/2020

Maison
Quartier Yollettes, Maison Chite 195 chemin
Broucas
64360 CARDESSE

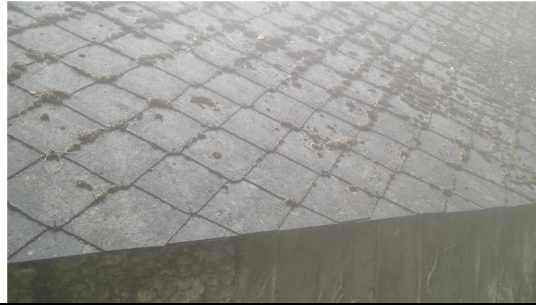
ELEMENT : Couverture

Nom du client	Numéro de dossier	Pièce ou local
DALLA NORA et TUAILLON	AS10I20B	Grenier Grange
Matériau	Date de prélèvement	Nom de l'opérateur
Amiante ciment		AUREY Sébastien
Localisation		
Couverture - Toiture		
Résultat amiante		
Présence d'amiante ()		
Résultat de la grille d'évaluation		
Evaluation périodique

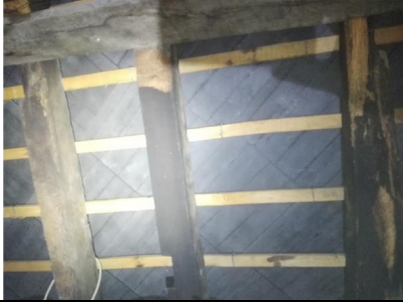
ELEMENT : Couverture		
Emplacement

Nom du client	Numéro de dossier	Pièce ou local
DALLA NORA et TUAILLON	AS10I20B	3ème étage - Grenier
Matériau	Date de prélèvement	Nom de l'opérateur
Amiante ciment		AUREY Sébastien
Localisation		
Couverture - Toiture		
Résultat amiante		
Présence d'amiante ()		
Résultat de la grille d'évaluation		
Evaluation périodique

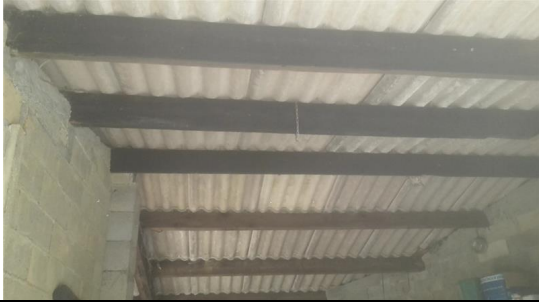
ELEMENT : Couverture		
Emplacement

Nom du client	Numéro de dossier	Pièce ou local
DALLA NORA et TUAILLON	AS10I20B	Garage
Matériau	Date de prélèvement	Nom de l'opérateur
Amiante ciment		AUREY Sébastien
Localisation		
Couverture - Toiture		
Résultat amiante		
Présence d'amiante ()		
Résultat de la grille d'évaluation		
Evaluation périodique

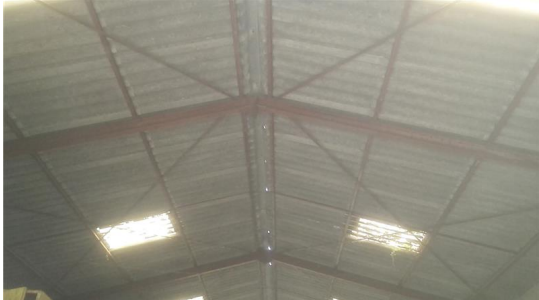
ELEMENT : Couverture		
Emplacement

Nom du client	Numéro de dossier	Pièce ou local
DALLA NORA et TUAILLON	AS10I20B	Hangar
Matériau	Date de prélèvement	Nom de l'opérateur
Amiante ciment		AUREY Sébastien
Localisation		
Couverture - Toiture		
Résultat amiante		
Présence d'amiante ()		
Résultat de la grille d'évaluation		
Evaluation périodique
