**INDIVISION VANSTEELANT-
VANGERVEN**

Dossier N° 2019-11-19470

Dossier de Diagnostic Technique

**Route du Lac
31510 ORE**

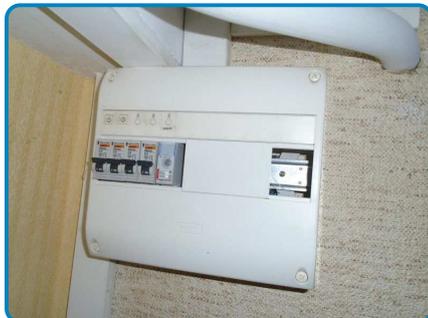
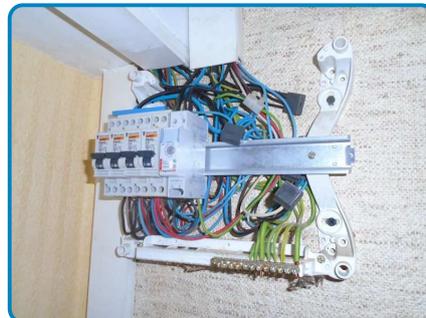
Anomalie B.7.3 a sur Install. n°1 App. n°1 (TRS n°1)

Anomalie B.4.3 f2 sur Install. n°1 App. n°1 (TRS n°1)

Anomalie B.8.3 c sur Install. n°1 App. n°1 (TRS n°1)

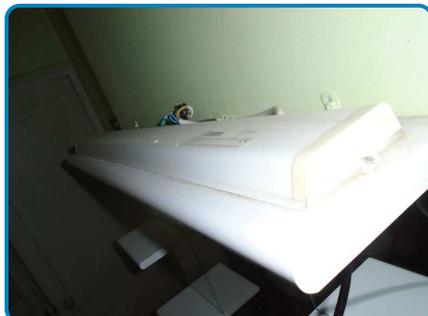
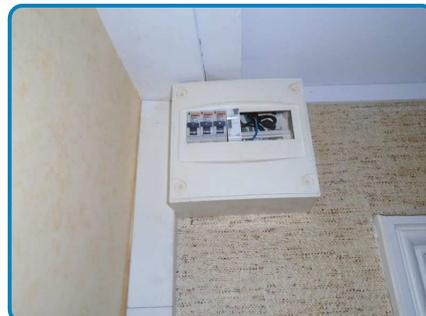
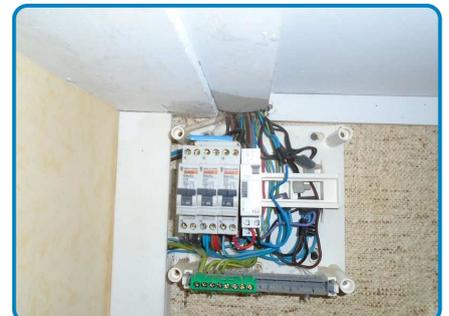
Anomalie B.6.3.1 a sur Install. n°1 App. n°1

Anomalie B.7.3 a sur Install. n°1 App. n°2 (TRS n°2)

Anomalie B.4.3 f2 sur Install. n°1 App. n°2 (TRS n°2)

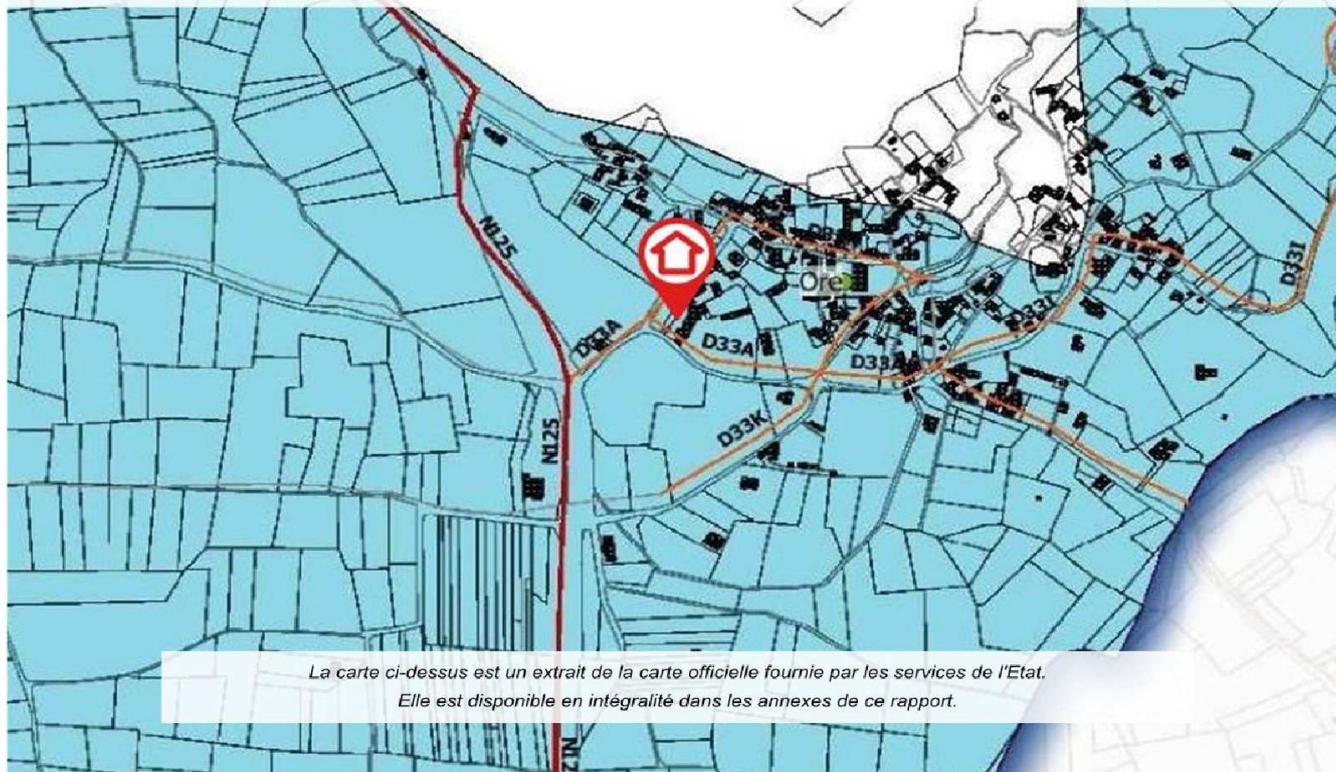
Concerné*

* L'immeuble est situé dans le périmètre d'une zone à risques

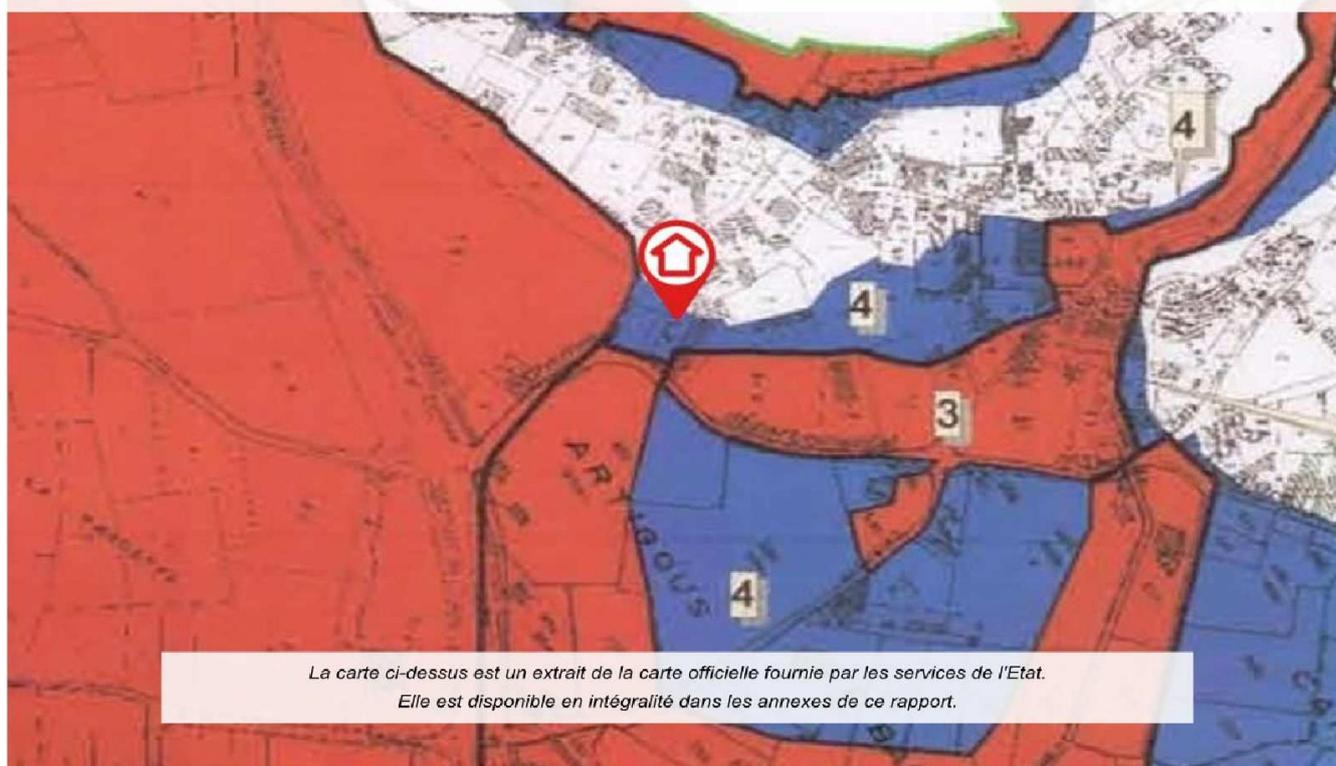
PPRn Inondation, approuvé le 10/01/2007 (multirisque)

Concerné*

* L'immeuble est situé dans le périmètre d'une zone à risques

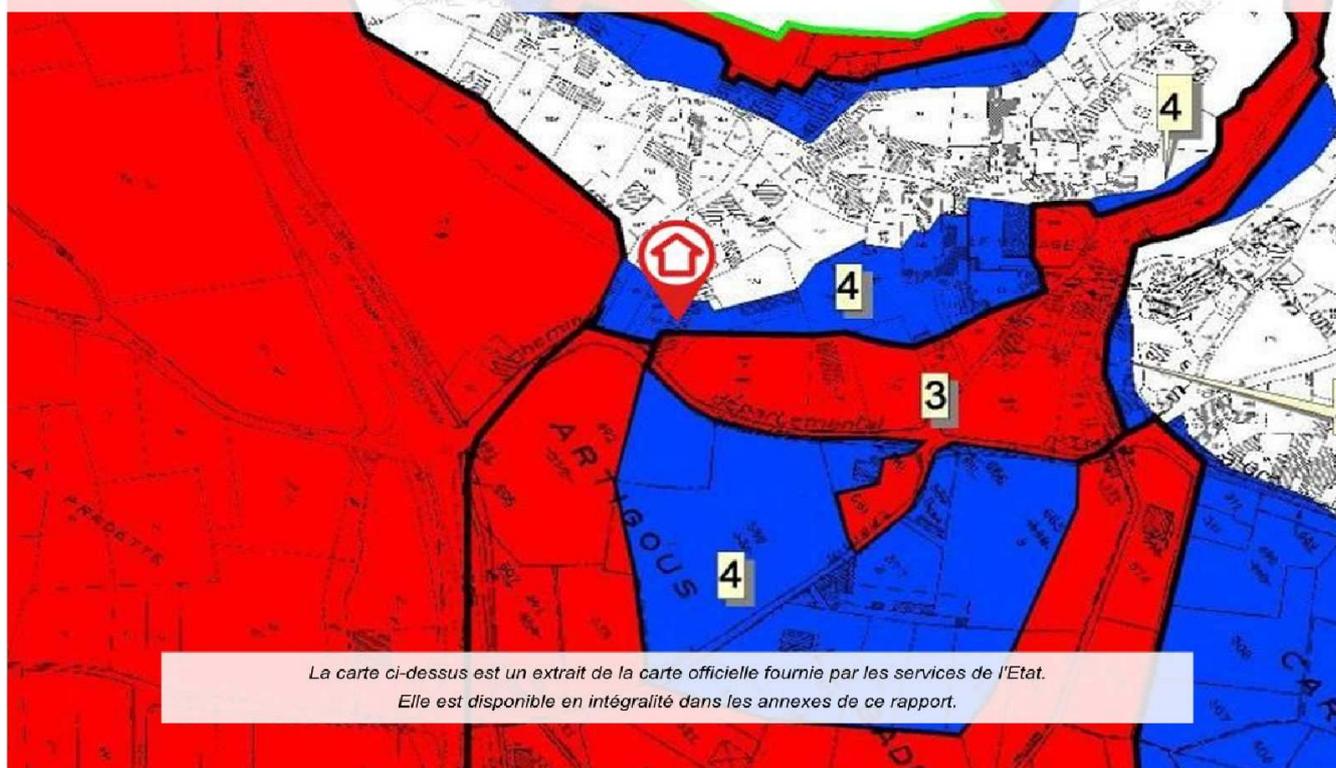
PPRn Mouvement de terrain, approuvé le 10/01/2007 (multirisque)

Concerné*

* L'immeuble est situé dans le périmètre d'une zone à risques
