## Dossier de diagnostic technique

Monsieur SARRAMEA  
23 CARRERA DE MARCA DEVATH  
65200 VISKER

M. Anthony LEQUEUVRE  
Maison du Diag  
4 Rue d'Isaby  
65420 IBOS  
Tél : 05 62 37 23 50  
Port : 07 60 07 87 68

## Constat de risque d'exposition au plomb CREP

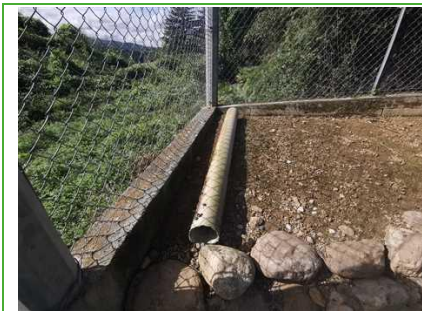
Localisation	Identifiant + Description	Conclusion (justification)	État de conservation** et préconisations*	Photo
Parties extérieures	<p><u>Identifiant:</u> M001</p> <p><u>Description:</u> Conduit en fibres-ciment en dépôt</p> <p><u>Liste selon annexe.13-9 du CSP:</u> B</p>	Présence d'amiante (sur jugement de l'opérateur)	<p>Matériau non dégradé</p> <p><b>Résultat EP**</b></p> <p><b>Préconisation :</b> Il est recommandé de réaliser une évaluation périodique.</p>

Photo n° PhA001  
 Localisation : Parties extérieures  
 Ouvrage : 6 - Conduits et accessoires intérieurs - Conduits de fluides (air, eau, vapeur, fumée, échappement, autres fluides)  
 Partie d'ouvrage : Conduit en fibres-ciment  
 Description : Conduit en fibres-ciment en dépôt  
 Localisation sur croquis : M001

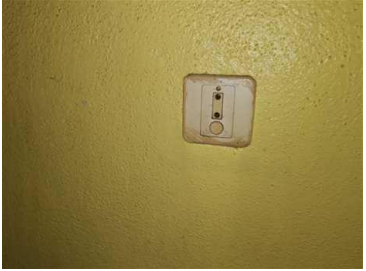
N° Article (1)	Libellé des anomalies	N° Article (2)	Libellé des mesures compensatoires (3) correctement mises en œuvre	Photos
B3.3.6 a1	Au moins un socle de prise de courant ne comporte pas de broche de terre.	B3.3.6 1	Alors que des socles de prise de courant ou des circuits de l'installation ne sont pas reliés à la terre (B.3.3.6 a1), a2 et a3), la mesure compensatoire suivante est correctement mise en œuvre : - protection du (des) CIRCUIT (s) concerné (s) ou de l'ensemble de l'installation électrique par au moins un dispositif différentiel à haute sensibilité = 30 mA.

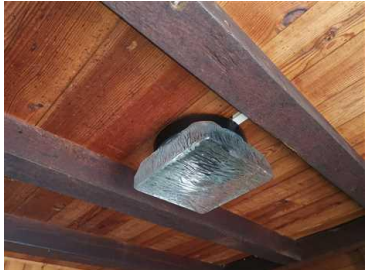
N° Article (1)	Libellé des anomalies	N° Article (2)	Libellé des mesures compensatoires (3) correctement mises en œuvre	Photos
B3.3.6 a3	Au moins un circuit (n'alimentant pas des socles de prises de courant) n'est pas relié à la terre.	B3.3.6 1	Alors que des socles de prise de courant ou des circuits de l'installation ne sont pas reliés à la terre (B.3.3.6 a1), a2 et a3), la mesure compensatoire suivante est correctement mise en œuvre : - protection du (des) CIRCUIT (s) concerné (s) ou de l'ensemble de l'installation électrique par au moins un dispositif différentiel à haute sensibilité = 30 mA.

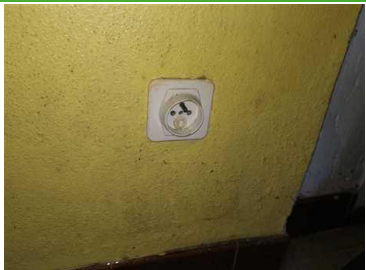
B4.3 a1	Au moins un circuit n'est pas protégé, à son origine, contre les surcharges et les courts-circuits.
