# Résumé de l'expertise n° 17/IMO/1218

Adresse : ..... **Bâtiment l'Ourson  
 Les Agudes**

Commune : ..... **31110 GOUAUX-DE-LARBOUST**

Numéro de dossier : 17/IMO/1218  
 Date du repérage : 15/02/2017  
 Heure d'arrivée : 10 h 45  
 Durée du repérage : 02 h 35

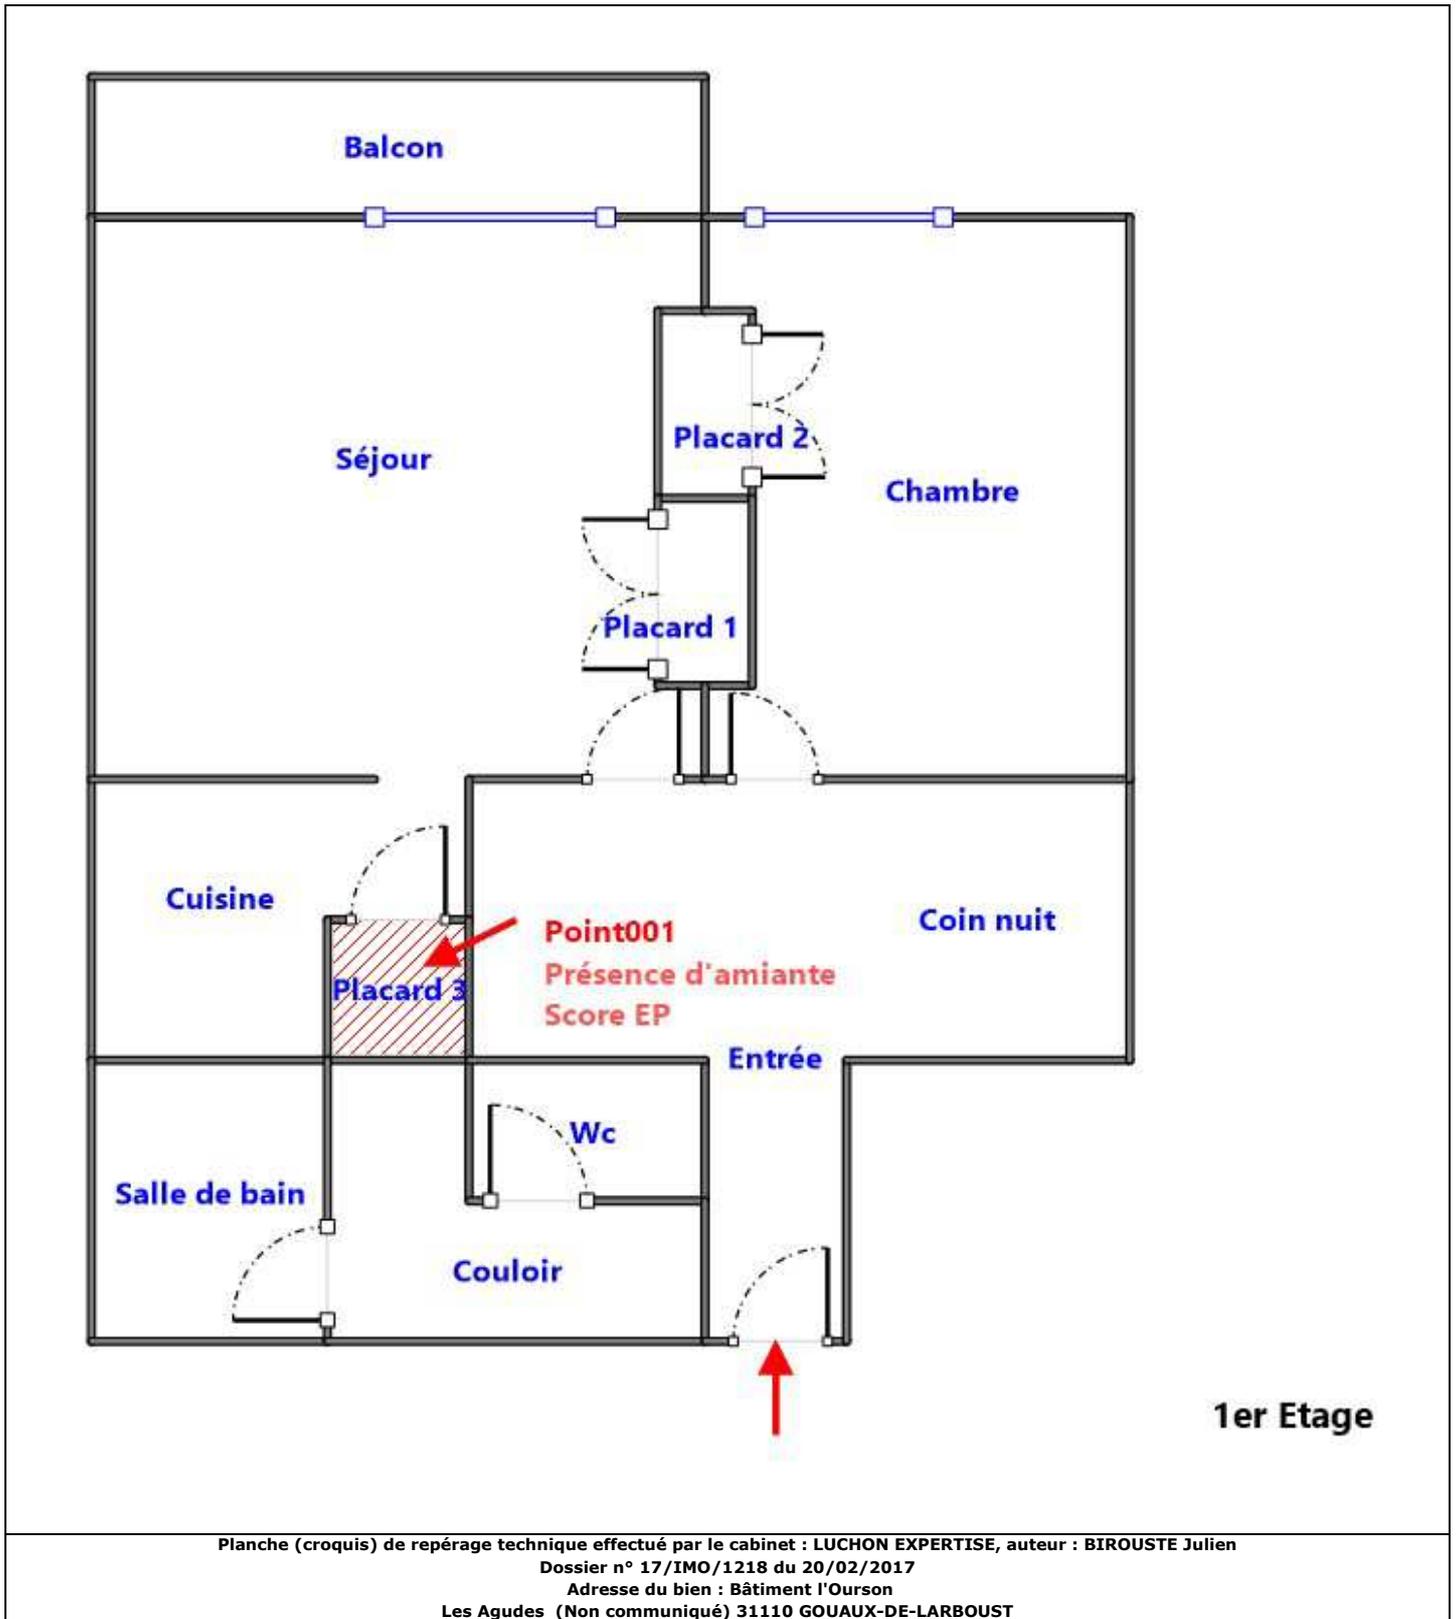
7.1 - Annexe - Schéma de repérage

Conduit en fibro-ciment		Dalles de sol	Nom du propriétaire : <b>Madame BARTHET Marie-Agnés</b> Adresse du bien : <b>Bâtiment l'Ourson</b> <b>Les Agudes</b> <b>31110</b> <b>GOUAUX-DE-LARBOUST</b>
	Conduit autre que fibro-ciment		Carrelage	
	Brides		Colle de revêtement	
	Dépôt de Matériaux contenant de l'amiante		Dalles de faux-plafond	
	Matériau ou produit sur lequel un doute persiste		Toiture en fibro-ciment	
	Présence d'amiante		Toiture en matériaux composites

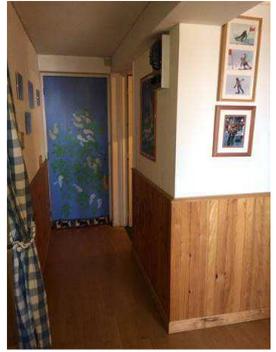
N° Article (1)	Libellé des anomalies	N° Article (2)	Libellé des mesures compensatoires (3) correctement mises en œuvre	Photos
B1.3 g	<p>Le dispositif assurant la coupure d'urgence est placé à plus de 1,80 m du sol fini et n'est pas accessible au moyen de marches ou d'une estrade.</p> <p>Remarques : L'AGCP (Appareil Général de Commande et de Protection) est placé à une hauteur &gt; à 1,80 m du sol fini ; Faire intervenir un électricien qualifié afin de déplacer l' AGCP ou créer une marche ou une estrade</p>

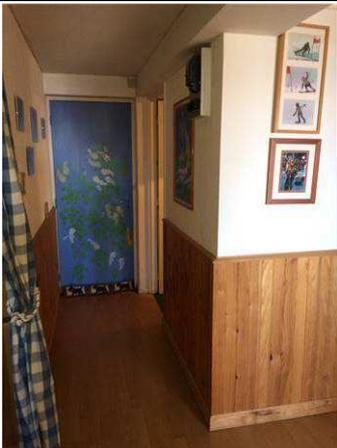
Photo PhEle001

Libellé de l'anomalie : B1.3 g Le dispositif assurant la coupure d'urgence est placé à plus de 1,80 m du sol fini et n'est pas accessible au moyen de marches ou d'une estrade.

Commentaire : L'AGCP (Appareil Général de Commande et de Protection) est placé à une hauteur > à 1,80 m du sol fini; Faire intervenir un électricien qualifié afin de déplacer l' AGCP ou créer une marche ou une estrade

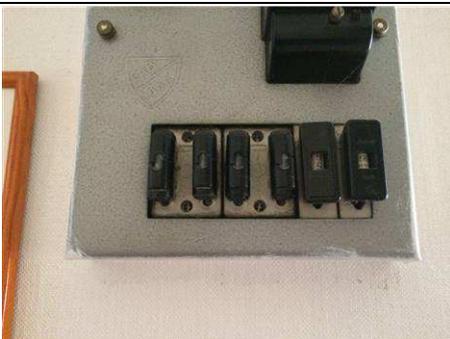
Photo PhEle002

Commentaire : B11 a3 Il n'y a aucun dispositif différentiel à haute sensibilité inf. ou égal à 30 mA.

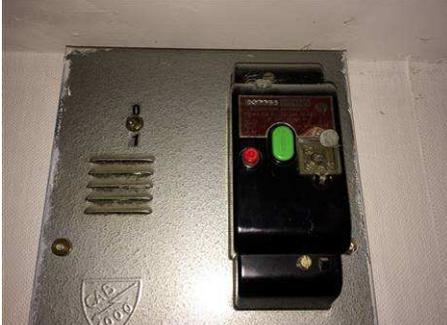
<p>Photo PhEle003                  Libellé de l'anomalie : B2.3.1 i La manœuvre du bouton test du (des) dispositif(s) de protection différentielle n'entraîne pas (son) leur déclenchement.                  Commentaire : Contrôle impossible; Absence de bouton test sur le dispositif différentiel de protection (DDR)</p>

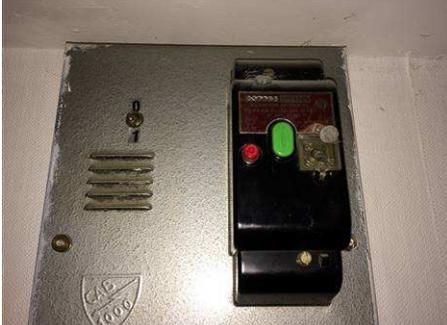
<p>Photo PhEle004                  Libellé de l'anomalie : B2.3.1 h Au moins un dispositif de protection différentielle ne fonctionne pas pour son seuil de déclenchement.                  Commentaire : Le seuil de déclenchement du dispositif différentiel de protection (DDR) est supérieur au courant différentiel assigné (sensibilité) de ce dernier; Faire intervenir un électricien qualifié afin de réparer ou de remplacer le DDR</p>

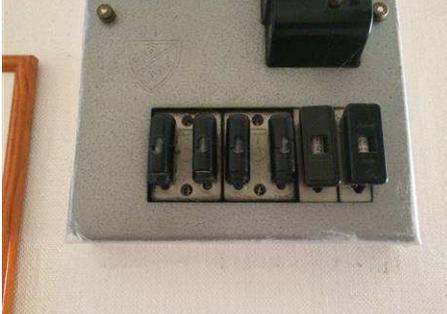
<p>Photo PhEle005                  Libellé de l'anomalie : B4.3 b Le type d'au moins un fusible ou un disjoncteur n'est plus autorisé (fusible à tabatière, à broches rechargeables, coupe-circuit à fusible de type industriel, disjoncteur réglable en courant protégeant des circuits terminaux).                  Commentaire : Présence de fusible(s) de type à tabatière; Faire intervenir un électricien qualifié afin de remplacer le(s) fusible(s) de type à tabatière par des protections autorisées</p>

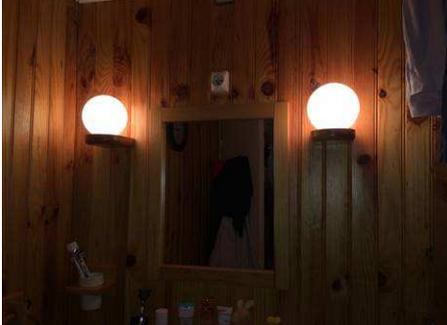
<p>Photo PhEle006                  Libellé de l'anomalie : B6.3.1 a Local contenant une baignoire ou une douche : l'installation électrique ne répond pas aux prescriptions particulières appliquées à ce local (adéquation entre l'emplacement où est installé le matériel électrique et les caractéristiques de ce dernier - respect des règles de protection contre les chocs électriques liées aux zones).                  Commentaire : Installation électrique ne répondant pas aux prescriptions particulières appliquées aux locaux contenant une baignoire ou une douche; Faire intervenir un électricien qualifié afin de modifier l'installation pour la rendre adaptée aux locaux contenant une douche ou une baignoire</p>

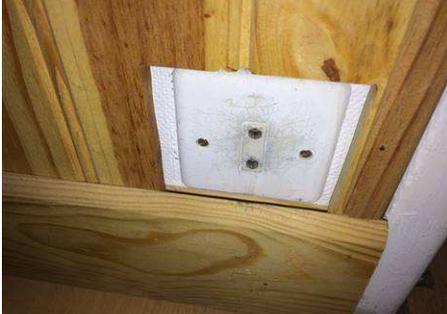
<p>Photo PhEle007                  Libellé de l'anomalie : B3.3.6 a1 Au moins un socle de prise de courant ne comporte pas de broche de terre.                  Commentaire : Présence de circuits électriques non équipés de conducteurs de protection; Faire intervenir un électricien qualifié afin d'installer des conducteurs de protection sur les circuits qui n'en sont pas équipés</p>

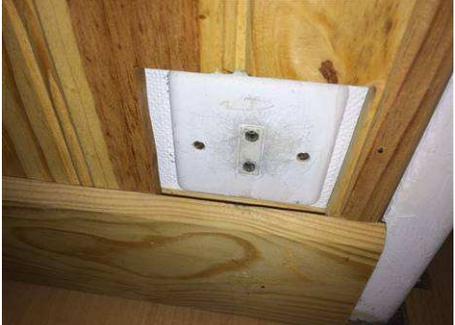
<p>Photo PhEle008 Libellé de l'information complémentaire : B11 b2 Au moins un socle de prise de courant n'est pas de type à obturateur Commentaire : Présence de socles de prises non équipés d'obturateur; Faire intervenir un électricien qualifié afin de remplacer les socles de prises non équipés d'obturateur par des socles de prises à obturateur</p>

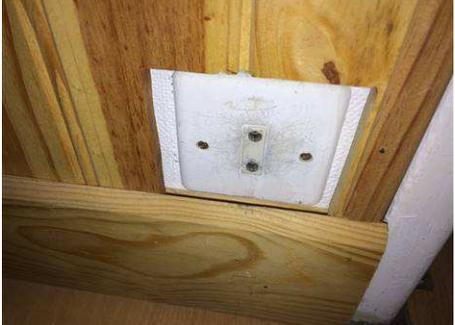
<p>Photo PhEle009 Libellé de l'information complémentaire : B11 c2 Au moins un socle de prise de courant ne possède pas un puits de 15 mm.</p>
