Dossier Technique Immobilier

Numéro de dossier : 17/IMO/1218

Adresse : **Bâtiment l'Ourson
Les Agudes**

Commune : **31110 GOUAUX-DE-LARBOUST**

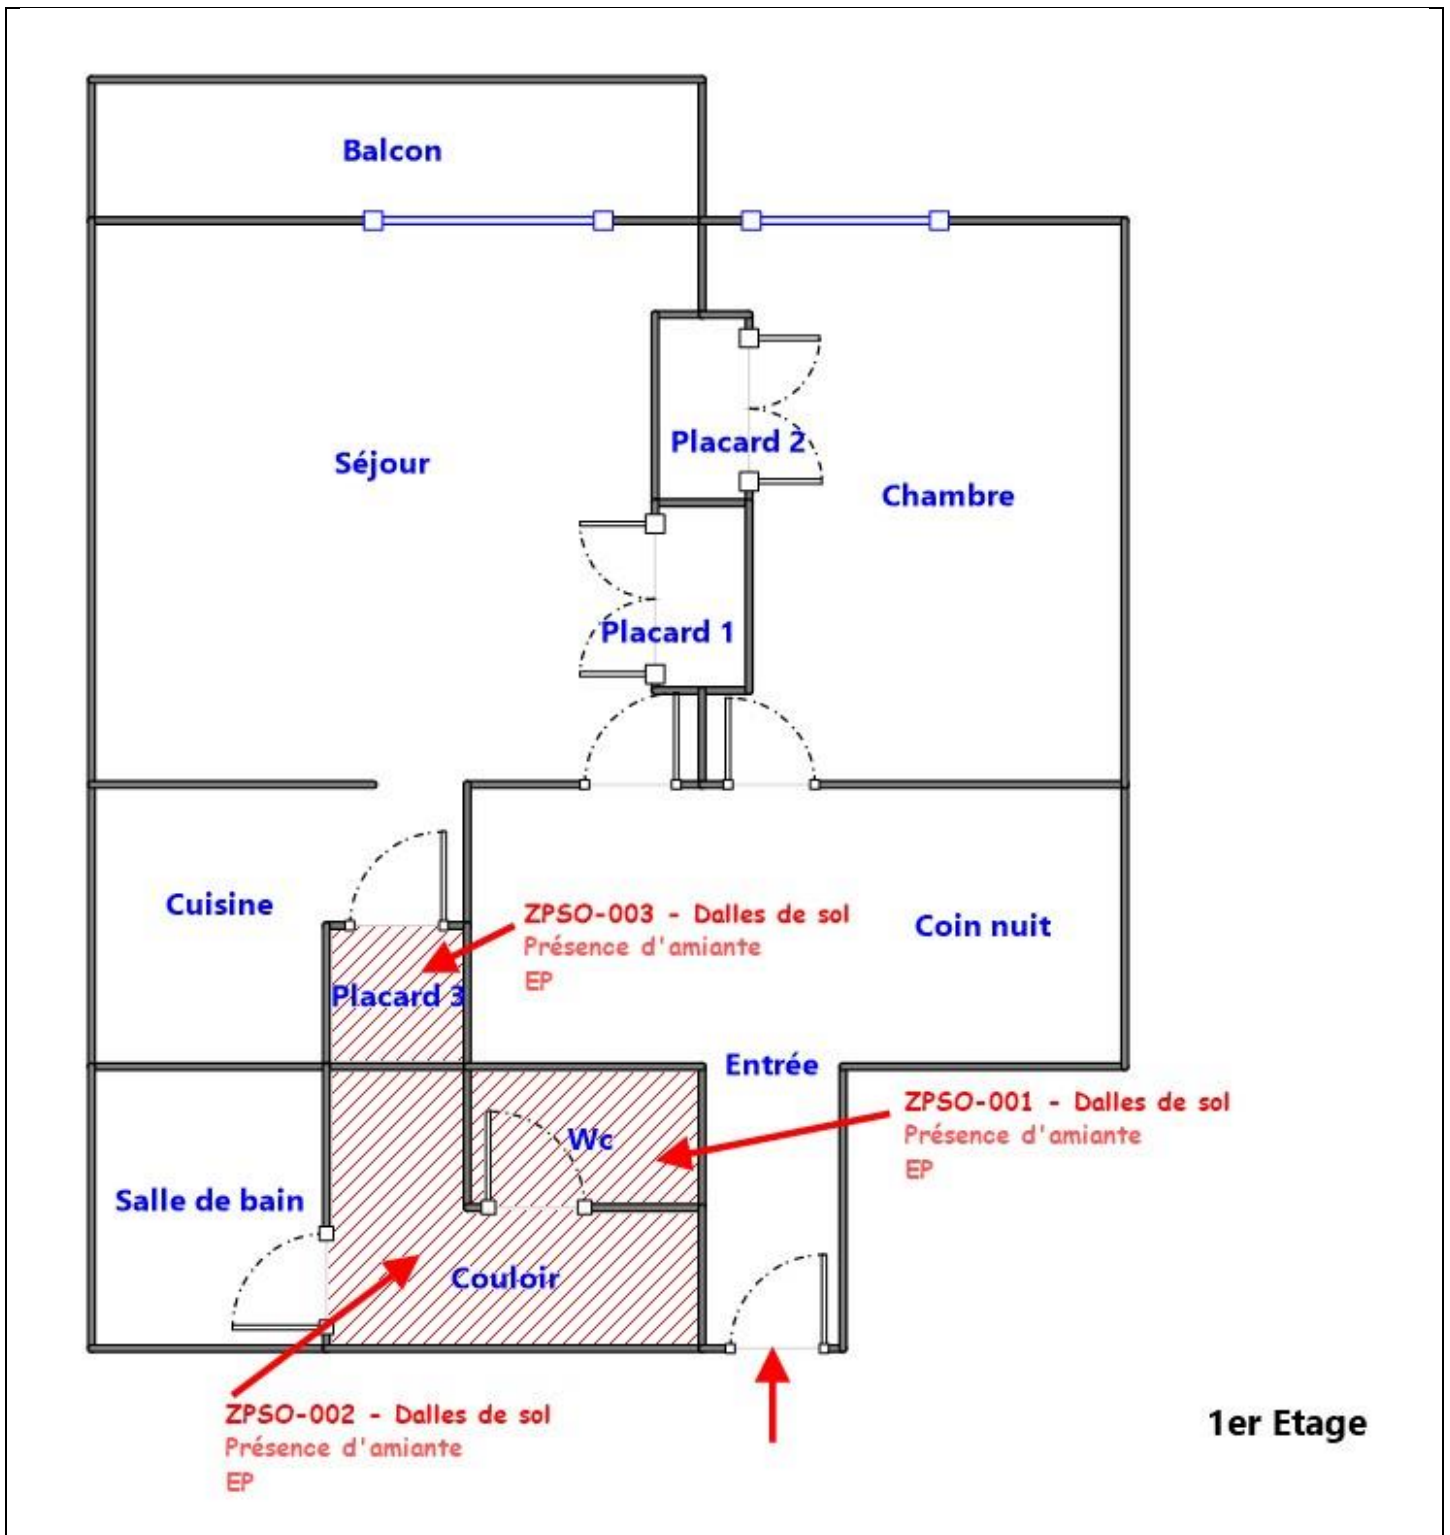
7.1 - Annexe - Schéma de repérage

Planche (croquis) de repérage technique effectué par le cabinet : LUCHON EXPERTISE, auteur : BIROUSTE Julien
Dossier n° 17/IMO/1218 du 03/12/2021
Adresse du bien : Bâtiment l'Ourson
Les Agudes (Non communiqué) 31110 GOUAUX-DE-LARBOUST

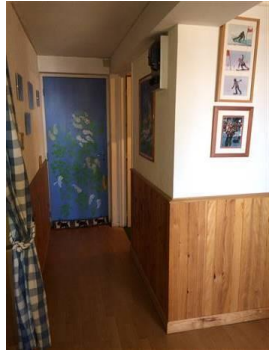
N° Article (1)	Libellé et localisation (*) des anomalies	N° Article (2)	Libellé des mesures compensatoires (3) correctement mises en œuvre	Photos
B1.3 g	<p>Le dispositif assurant la coupure d'urgence est placé à plus de 1,80 m du sol fini et n'est pas accessible au moyen de marches ou d'une estrade.</p> <p>Remarques : L'AGCP (Appareil Général de Commande et de Protection) est placé à une hauteur > à 1,80 m du sol fini ; Faire intervenir un électricien qualifié afin de déplacer l' AGCP ou créer une marche ou une estrade</p>

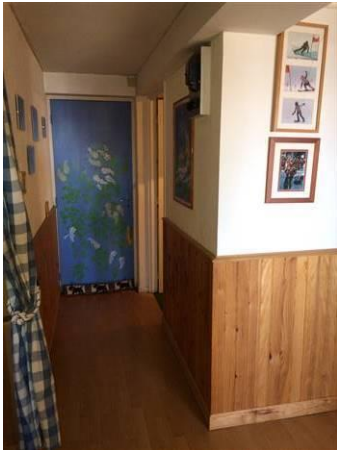
Photo PhEle001

Libellé de l'anomalie : B1.3 g Le dispositif assurant la coupure d'urgence est placé à plus de 1,80 m du sol fini et n'est pas accessible au moyen de marches ou d'une estrade.
Remarques : L'AGCP (Appareil Général de Commande et de Protection) est placé à une hauteur > à 1,80 m du sol fini ; Faire intervenir un électricien qualifié afin de déplacer l' AGCP ou créer une marche ou une estrade

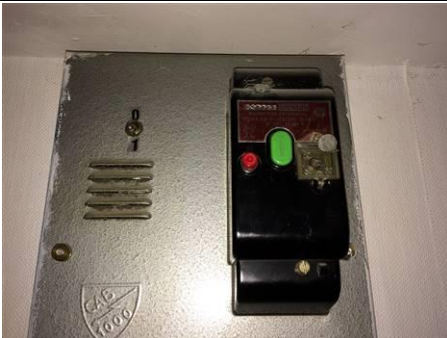
Photo PhEle003

Libellé du point de contrôle non visible : B2.3.1 i La manœuvre du bouton test du (des) dispositif(s) de protection différentielle n'entraîne pas (son) leur déclenchement.
Remarques : Contrôle impossible ; Absence de bouton test sur le dispositif différentiel de protection (DDR)

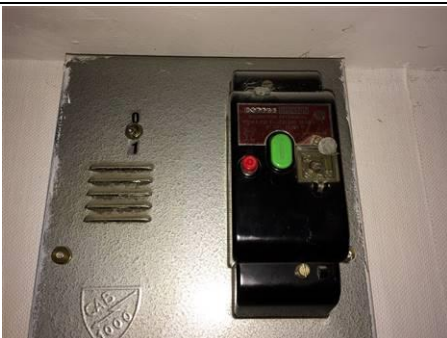
Photo PhEle004

Libellé du point de contrôle : B2.3.1 h Au moins un dispositif de protection différentielle ne fonctionne pas pour son seuil de déclenchement.
Remarques : Le seuil de déclenchement du dispositif différentiel de protection (DDR) est supérieur au courant différentiel assigné (sensibilité) de ce dernier ; Faire intervenir un électricien qualifié afin de réparer ou de remplacer le DDR

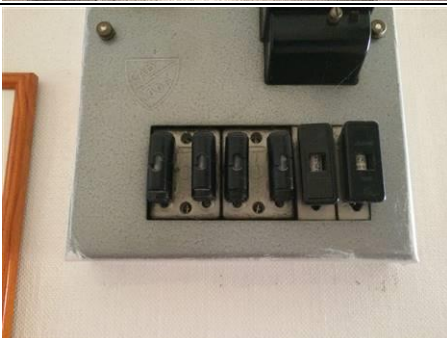
Photo PhEle005

Libellé de l'anomalie : B4.3 b Le type d'au moins un fusible ou un disjoncteur n'est plus autorisé (fusible à tabatière, à broches rechargeables, coupe-circuit à fusible de type industriel, disjoncteur réglable en courant protégeant des circuits terminaux).
Remarques : Présence de fusible(s) de type à tabatière ; Faire intervenir un électricien qualifié afin de remplacer le(s) fusible(s) de type à tabatière par des protections autorisées
