Votre N° de dossier : 1377744 - Salle des fêtes

Bien immobilier expertisé : **643 Route bide nagusia - (43.342491, -1.004176)**  
**CHATEAU D ARBERATS - Annexes**  
**64120 ARBERATS SILLEGUE**

### Diagnostic AMIANTE : PRESENCE (DDT page 35)

## ÉTAT DU BÂTIMENT RELATIF À LA PRÉSENCE DE TERMITES

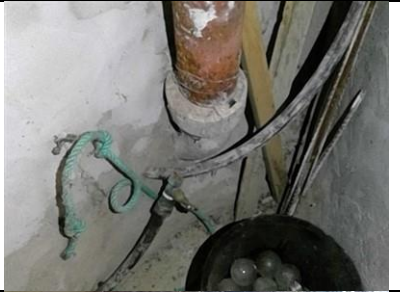
LOCALISATION	COMPOSANT DE LA DESCRIPTION	DESCRIPTION	CONCLUSION (JUSTIFICATION)	ETAT DE CONSERVATION	PHOTO
Rez de chaussée - Local technique	6 - Conduits et accessoires intérieurs - Conduits de fluides (air, eau, vapeur, fumée, échappement, autres fluides)	Manchon fibre ciment	Présence d'amiante (Sur jugement de l'opérateur)	EP (Z-III-RF)

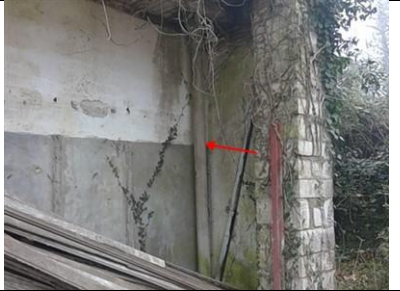
Annexes - Grange 1	6 - Conduits et accessoires intérieurs - Conduits de fluides (air, eau, vapeur, fumée, échappement, autres fluides)	Conduit en fibres-ciment	Présence d'amiante (Sur jugement de l'opérateur)	EP (Z-III-RF)

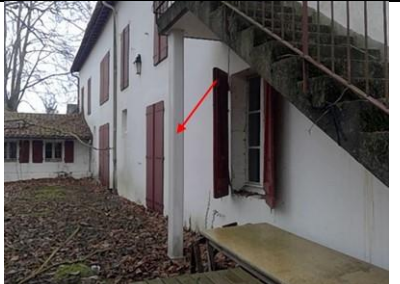
Annexes - Façade	3 - Parois verticales intérieures - Poteaux	Coffrage perdu fibro ciment	Présence d'amiante (Sur jugement de l'opérateur)	EP (Z-III-RF)

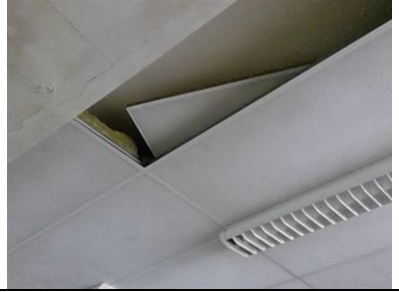
LOCALISATION	COMPOSANT DE LA DESCRIPTION	DESCRIPTION	CONCLUSION (JUSTIFICATION)	ETAT DE CONSERVATION	PHOTO
Rez de chaussée - Pièce 2	4 - Plafonds et faux plafonds - Faux plafonds	Panneaux et plaques laine de verre	Absence d'amiante (Elément non amianté par nature)
