CONSTAT DE L'ÉTAT PARASITAIRE

N° de dossier : **MA2304061555-Annexes**

Date de réalisation : **14/04/2023**

Château d'Arberats (Annexes)

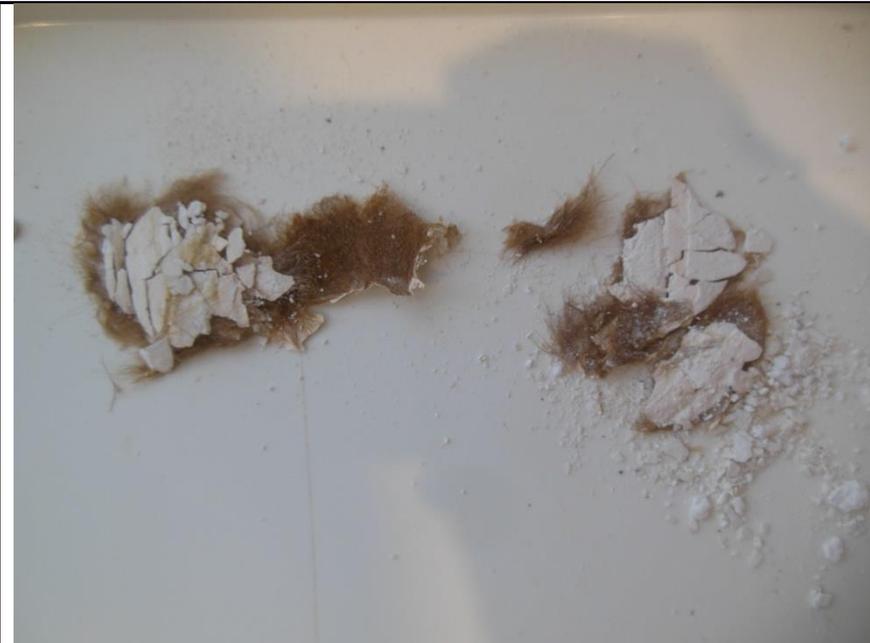
D – Photo(s) du ou des échantillon(s) à la réception du colis (P1) ANNEXES

Mycélium de couleur rouille
(ozonium)

Remarques : l'assèchement du milieu suffit généralement à tuer le champignon. Pas de traitement spécifique, aucun traitement des maçonneries.

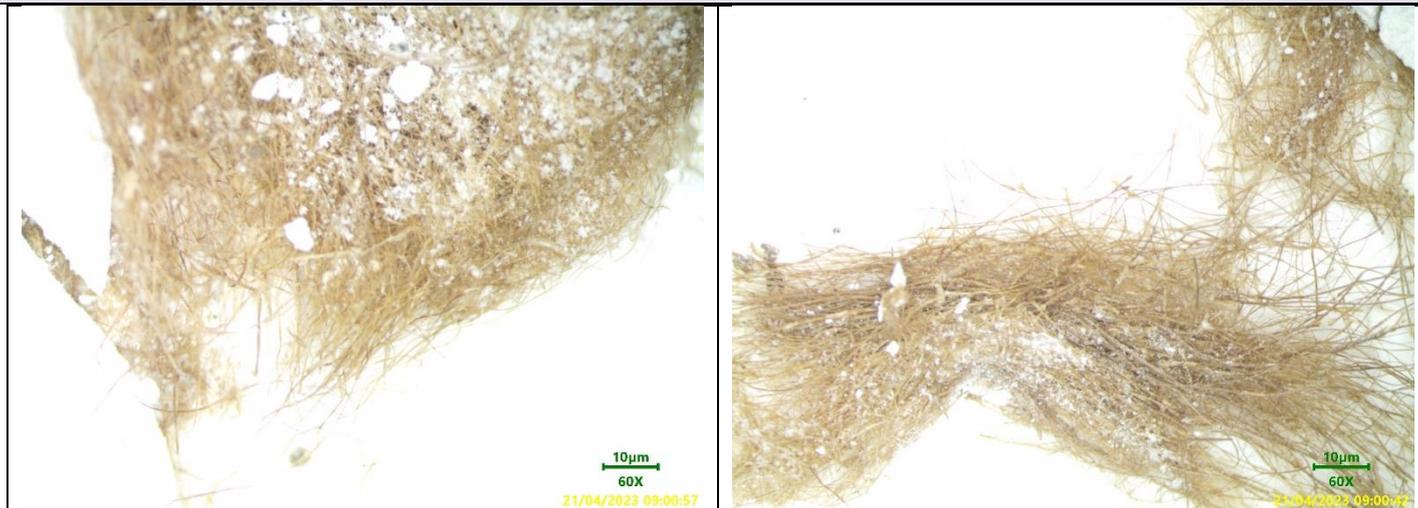
E – Examen macroscopique

Ozonium d'une espèce de Coprin.

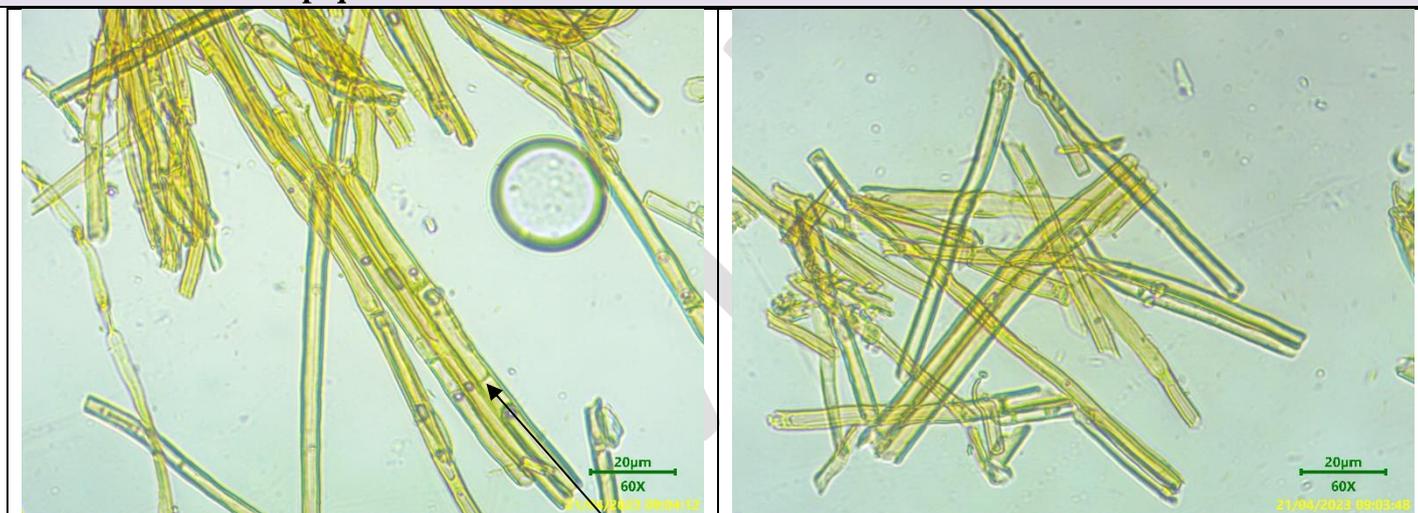
F – Examen microscopique

Hyphes plus ou moins septées et bouclées du mycélium végétatif.

Il s'agit d'hyphes végétatives, à parois épaisses, cloisonnées, de couleur rouille macroscopiquement, apparaissant teintées de jaune à jaune orangé sous le microscope.

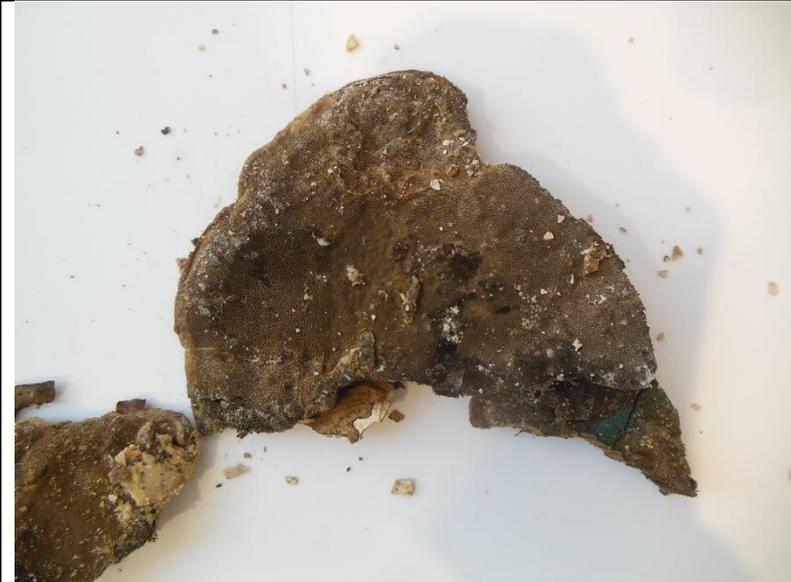
D – Photo(s) du ou des échantillon(s) à la réception du colis (P2) SALLE POLYVALENTE

Sporophore poré

Important : Tout traitement curatif impose selon les normes CE NF 14128 et FD CEN/TR 15003 en vigueur de s'assurer que l'immeuble de destination ait retrouvé des conditions normales en termes d'humidité et/ou de ventilation.

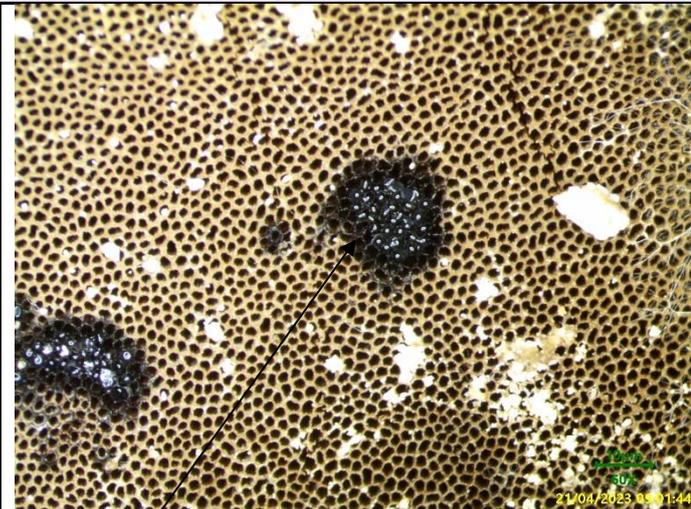
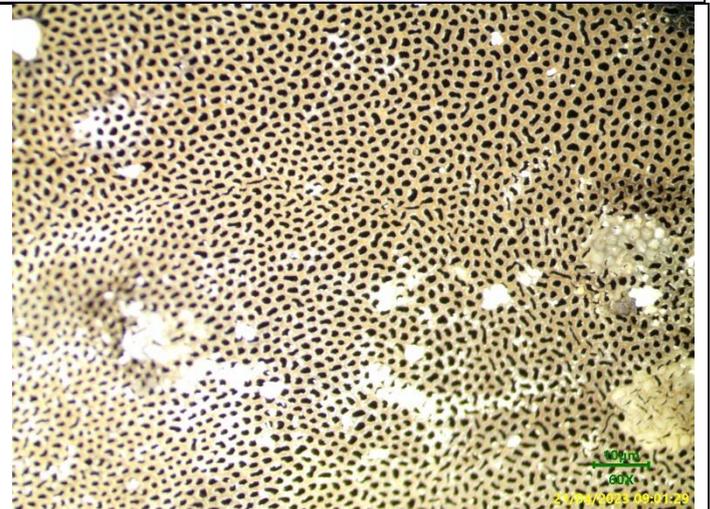
E – Examen macroscopique

Basidiome dur et coriace mais cassant lorsqu'il est sec, jusqu'à 2 cm d'épaisseur, à marge brusque, brun pâle. Hyménium sombre sienne à terre d'ombre brun, à pores circulaires ou anguleux à peine visibles, subiculum rouille à brun doré, de 1-3 mm d'épaisseur, séparé du substrat par une couche noire distincte. L'ensemble du basidiome devient noir au KOH.

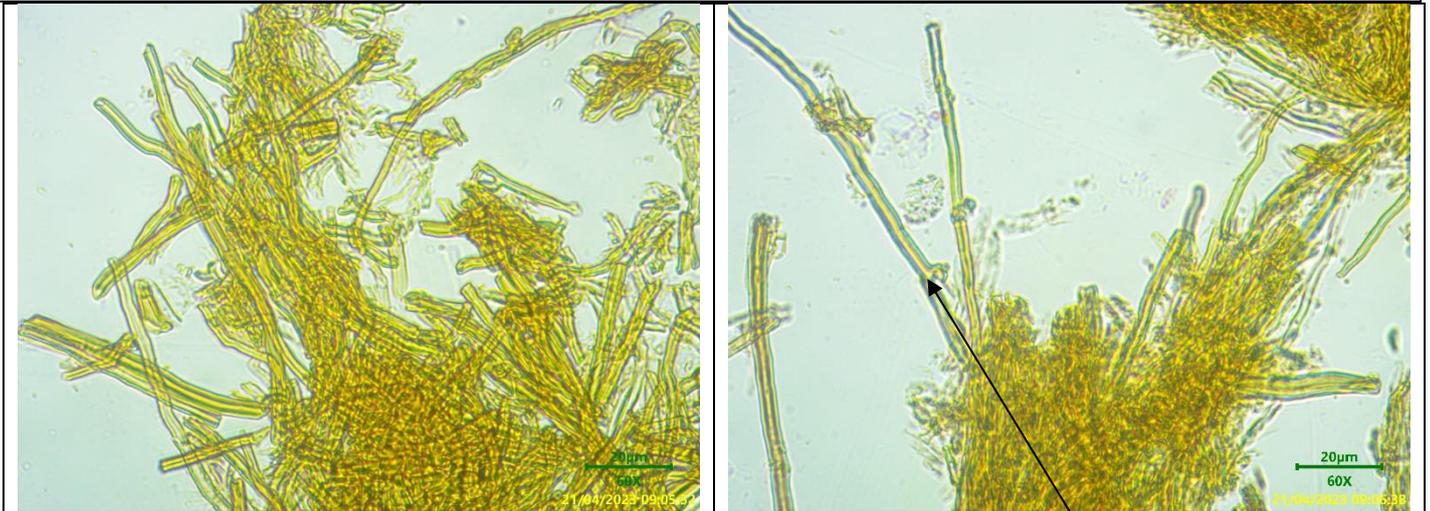
F – Examen microscopique

Système hyphal trimitique : Hyphes génératrices avec boucles, dans le subhyménium, hyalines, de 2-5 µm de Ø. Dans le subiculum brun doré pâle, à paroi épaisse, 3-6 µm de Ø, dont certaines à paroi mince, hyalines de 4-13 µm de Ø, avec boucles occasionnelles et simples cloisons. **Hyphes squelettiques** principalement dans le subiculum à paroi épaisse, non septées, brun doré, de 3-7 µm de Ø. **Hyphes conjonctives** hyalines ou jaunâtres, 0,5-1,5 µm Ø, à paroi épaisse, plusieurs fois dichotomiquement ramifiées et plus ou moins enroulées autour des hyphes squelettiques.
