## Dossier Technique Immobilier

Numéro de dossier : 20652574/VIC  
Date du repérage : 19/10/2021

## Résumé de l'expertise n° 20652574/VIC

Adresse : ..... **13 Rue de L'ECOLE**

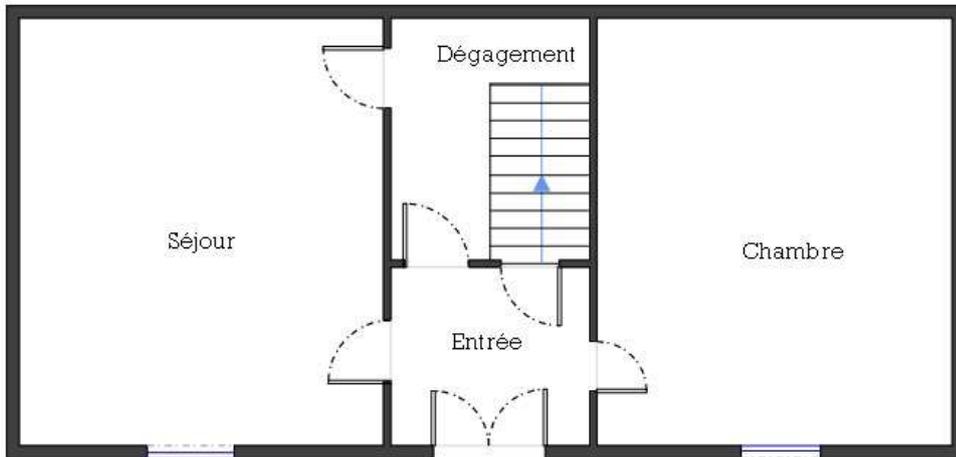
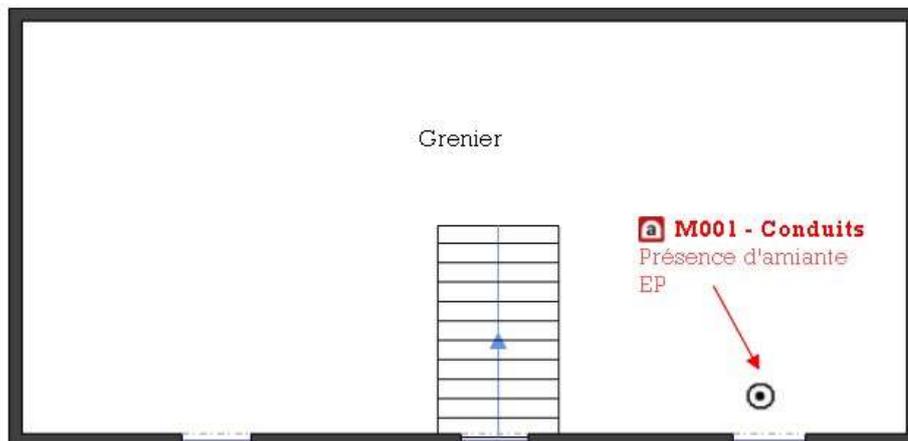
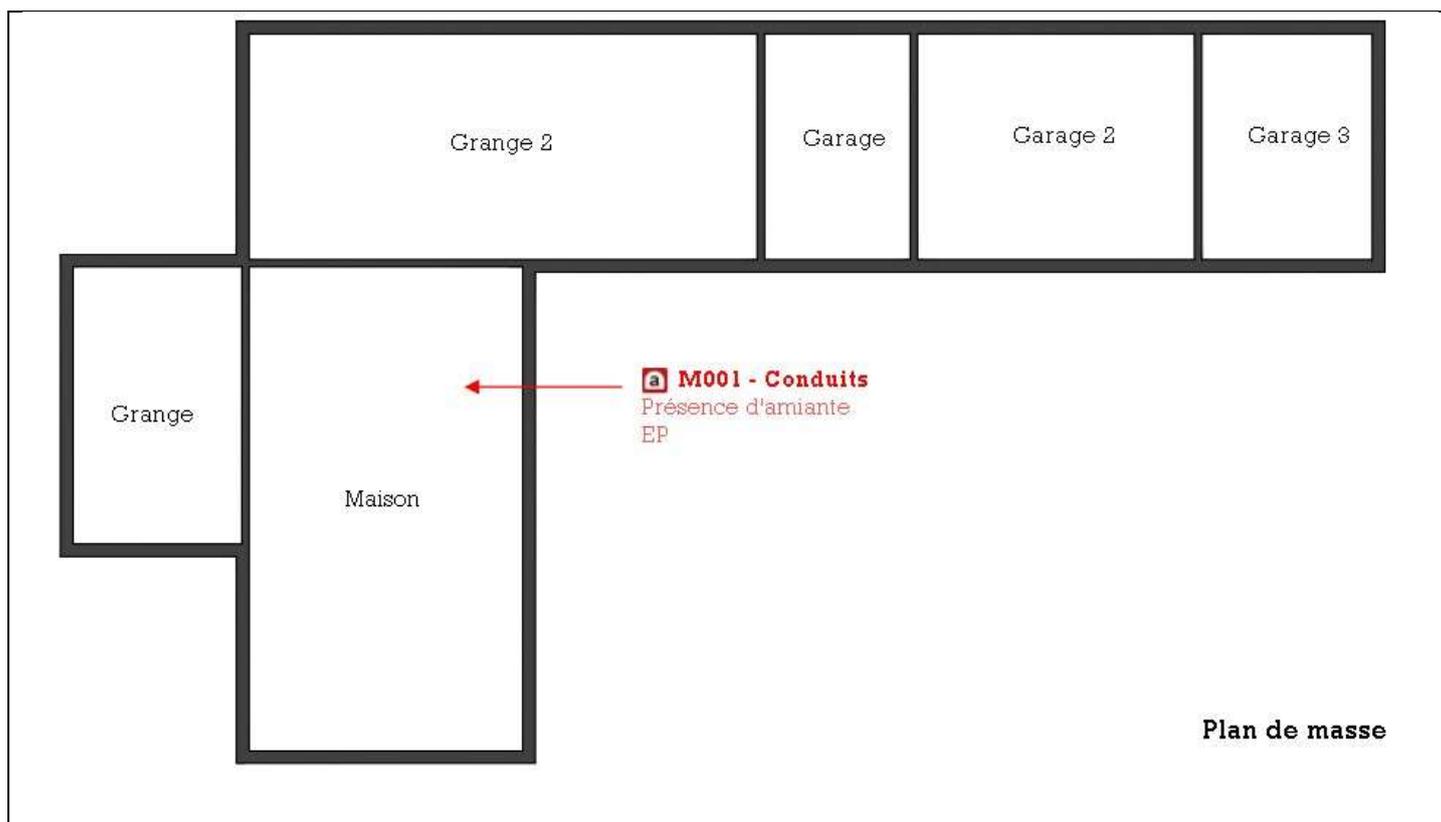
7.1 - Annexe - Schéma de repérage

Conduit en fibro-ciment		Dalles de sol	Nom du propriétaire : <b>Mme LAPEYRE DENISE</b> Adresse du bien : <b>13 Rue de L'ECOLE</b> <b>65190</b> <b>BURG</b>
	Conduit autre que fibro-ciment		Carrelage	
	Brides		Colle de revêtement	
	Dépôt de Matériaux contenant de l'amiante		Dalles de faux-plafond	
	Matériau ou produit sur lequel un doute persiste		Toiture en fibro-ciment	
	Présence d'amiante		Toiture en matériaux composites

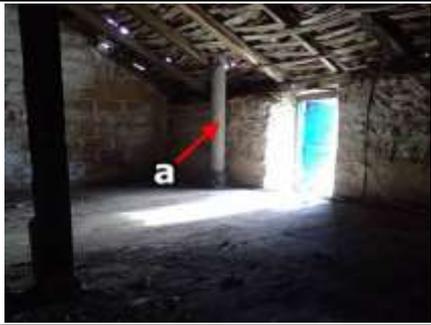
Photo n° PhA001  
 Localisation : 1er étage - Grenier  
 Ouvrage : 3. Conduits, canalisations et équipements intérieurs - Conduits de fluides (air, eau, autres fluides)  
 Partie d'ouvrage : Conduits  
 Description : Conduits

Localisation	Identifiant + Description	Conclusion (justification)	Etat de conservation** et préconisations*	Photo
1er étage - Grenier	<p>Identifiant: 20652574/VIC/M001</p> <p>Description: Conduits</p> <p>Liste selon annexe.13-9 du CSP: B</p>	Présence d'amiante (sur jugement de l'opérateur)	<p>Matériau non dégradé</p> <p><b>Résultat</b> EP**</p> <p><b>Préconisation</b> : Il est recommandé de réaliser une évaluation périodique.</p>
