# SUD DIAGNOSTIC BATIMENT

## Dossier Technique Immobilier

Numéro de dossier : 2021/07/08-03368D  
Date du repérage : 05/07/2021

Département : ... **Hautes-Pyrénées**  
Adresse : ..... **12 RUE MAURICE THOREZ**  
Commune : ..... **65320 BORDERES SUR L ECHEZ**  
**Section cadastrale AK, Parcelle**  
**numéro 329,**

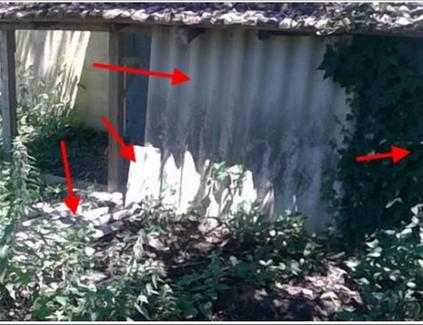
<p>Rez de chaussée - Abris bois</p>	<p>Identifiant: M001 Description: Plaques en fibres-ciment Liste selon annexe.13-9 du CSP: B</p>	<p>Présence d'amiante (sur jugement de l'opérateur)</p>	<p>Matériau dégradé (étendue ponctuelle)</p> <p>Souligne_AC1**</p> <p><b>Préconisation :</b> Il est recommandé de réaliser une action corrective de premier niveau.</p> <p><b>Recommandation :</b> Voir les Mesures d'ordre général – Obligations réglementaires</p>

<p>Photo n° PhA001 Localisation : Rez de chaussée - Abris bois Ouvrage : Plaques ondulées Partie d'ouvrage : Plaques en fibres-ciment Description : Plaques en fibres-ciment Localisation sur croquis : M001</p>

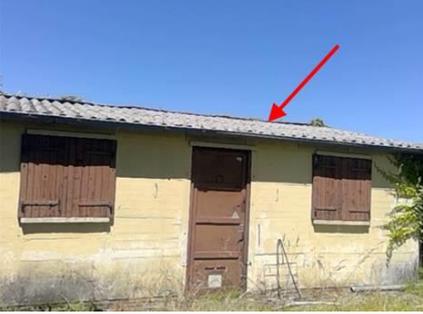
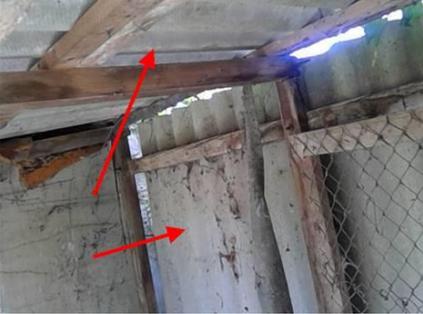
<p>Rez de chaussée - Garage et abris</p>	<p>Identifiant: M002 Description: Plaques en fibres-ciment Liste selon annexe.13-9 du CSP: B</p>	<p>Présence d'amiante (sur jugement de l'opérateur)</p>	<p>Matériau dégradé (étendue ponctuelle)</p> <p><b>Résultat</b> EP**</p> <p><b>Préconisation :</b> Il est recommandé de réaliser une évaluation périodique.</p> <p><b>Recommandation :</b> Voir les Mesures d'ordre général – Obligations réglementaires</p>

<p>Photo n° PhA002 Localisation : Rez de chaussée - Garage et abris Ouvrage : Plaques ondulées Partie d'ouvrage : Plaques en fibres-ciment Description : Plaques en fibres-ciment Localisation sur croquis : M002</p>

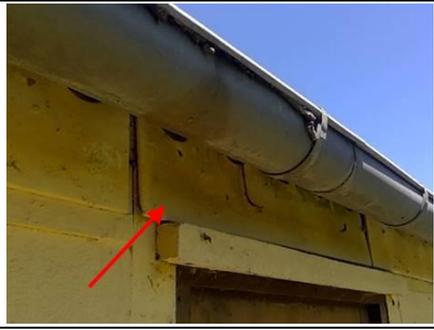
<p>Rez de chaussée - Garage</p>	<p>Identifiant: M003 Description: rives</p>	<p>Présence d'amiante (sur jugement de l'opérateur)</p>	<p>Matériau dégradé (étendue ponctuelle)</p> <p><b>Résultat</b> EP**</p> <p><b>Préconisation :</b> Il est recommandé de réaliser une évaluation périodique.</p> <p><b>Recommandation :</b> Voir les Mesures d'ordre général – Obligations réglementaires</p>

<p>Photo n° PhA003                  Localisation : Rez de chaussée - Garage                  Ouvrage : Accessoires de toitures                  Partie d'ouvrage : Faîtages                  Description : rives                  Localisation sur croquis : M003</p>

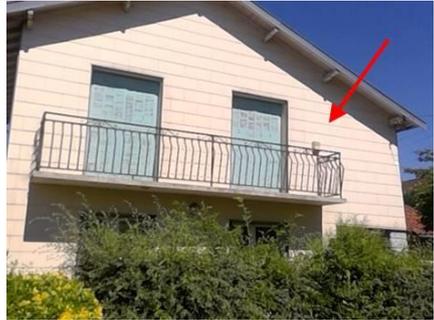
<p>Parties extérieures façade ouest</p>	<p>Identifiant: M004 Description: Plaques fibres-ciment Liste selon annexe.13-9 du CSP: B</p>	<p>Présence d'amiante (Sur jugement de l'opérateur)</p>	<p>Matériau dégradé (étendue ponctuelle)</p> <p><b>Résultat</b> EP**</p> <p><b>Préconisation :</b> Il est recommandé de réaliser une évaluation périodique.</p> <p><b>Recommandation :</b> Voir les Mesures d'ordre général – Obligations réglementaires</p>

<p>Photo n° PhA004                  Localisation : Parties extérieures façade ouest                  Ouvrage : Bardages                  Partie d'ouvrage : Plaques fibres-ciment                  Description : Plaques fibres-ciment                  Localisation sur croquis : M004</p>

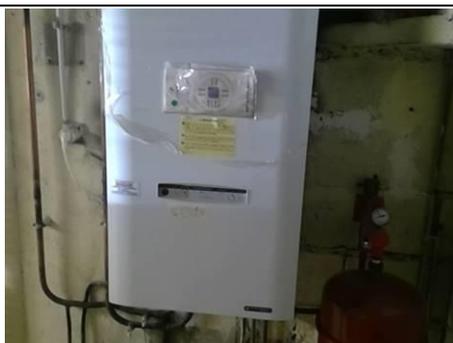
Photo n° PhGaz001  
Localisation : SDE  
Chaudière FRISQUET (Type : Etanche)  
Localisation sur croquis : G1

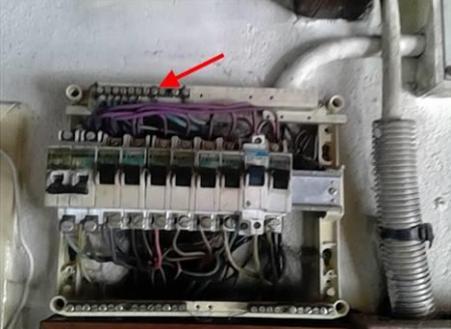
<p>Photo PhEle001 Libellé de l'anomalie : B4.3 a2 Au moins un dispositif de protection contre les surintensités n'est pas placé sur un conducteur de phase.</p>

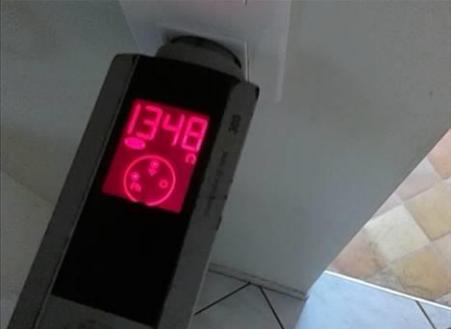
<p>Photo PhEle002 Libellé de l'anomalie : B3.3.1 d La valeur de la résistance de la prise de terre n'est pas adaptée au courant différentiel résiduel (sensibilité) du ou des dispositifs différentiels protégeant l'ensemble de l'installation électrique. Remarques : Valeur de la résistance de la prise de terre inadaptée au(x) dispositif(s) différentiel(s) ; Faire intervenir un électricien qualifié afin d'adapter la prise de terre au(x) dispositif(s) différentiel(s)</p>

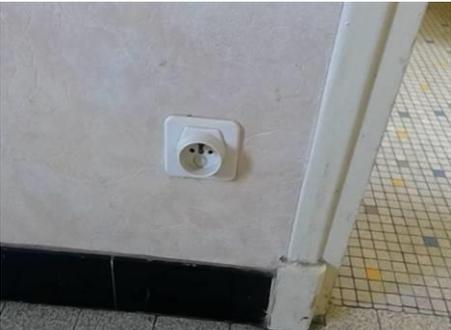
<p>Photo PhEle003 Libellé de l'anomalie : B8.3 a L'installation comporte au moins un matériel électrique vétuste. Remarques : Présence de matériel électrique vétuste (douilles, interrupteurs, socles de prise...) ; Faire intervenir un électricien qualifié afin de remplacer les matériels électriques vétustes</p>

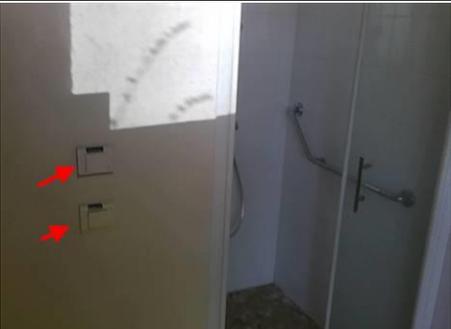
<p>Photo PhEle004 Libellé de l'anomalie : B6.3.1 a Local contenant une baignoire ou une douche : l'installation électrique ne répond pas aux prescriptions particulières appliquées à ce local (adéquation entre l'emplacement où est installé le matériel électrique et les caractéristiques de ce dernier - respect des règles de protection contre les chocs électriques liées aux zones). Remarques : Présence de matériel électrique inadapté placé en zone 2 d'un local contenant une douche ou une baignoire ; Faire intervenir un électricien qualifié afin de supprimer le matériel électrique inadapté ou le remplacer par du matériel adapté</p>
