SUD DIAGNOSTIC BATIMENT

Dossier Technique Immobilier

Numéro de dossier : 2021/07/08-03368D

Adresse : **12 RUE MAURICE THOREZ**

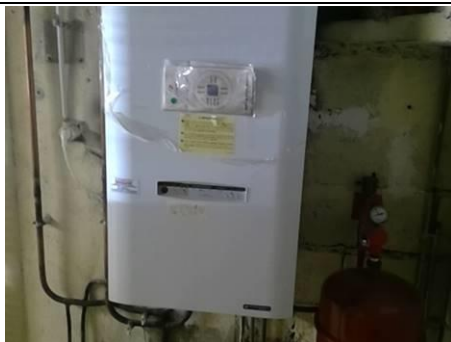
Photo n° PhGaz001
Localisation : SDE
Chaudière FRISQUET (Type : Etanche)
Localisation sur croquis : G1
