# BARRAQUE

## Diagnostics

### Résumé de l'expertise n° 21/M/16562/BMA

Adresse : ..... **29 Cami de Lagravette**

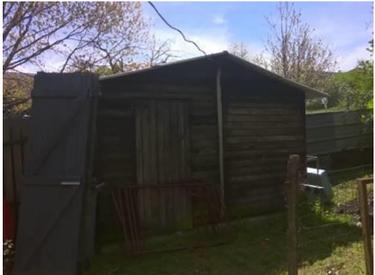
Localisation	Description	Photo
Extérieur - Chalet 3	Sol : Béton Mur A, B, C, D : Bois Plafond : bardage métallique Porte : Bois

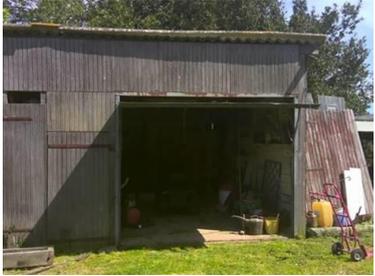
Extérieur - Garage	Sol : Béton Mur A, B, C, D : Bois et Peinture Plafond : panneaux fibro-ciment Fenêtre B : Bois et Peinture Porte A : Métal Neuf et Peinture

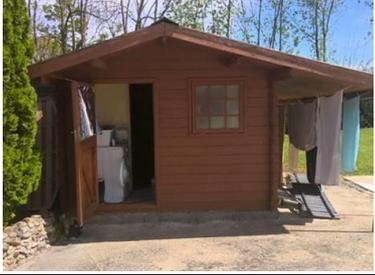
Extérieur - Châlet 1	Sol : Béton et Carrelage Mur A, B, C, D : bois et Plâtre Plafond : bardage métallique et bois Fenêtre A : bois et peinture Porte A : Bois et Peinture

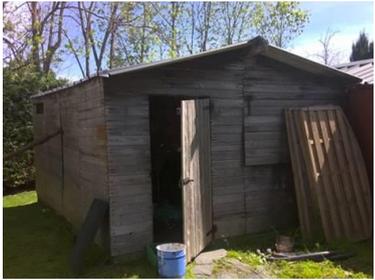
Localisation	Description	Photo
Extérieur - Châlet 2	<p>Sol : bois                      Mur A, B, C, D : bois et Plâtre                      Plafond : Bois                      Fenêtre A : bois                      Porte A : Bois</p>

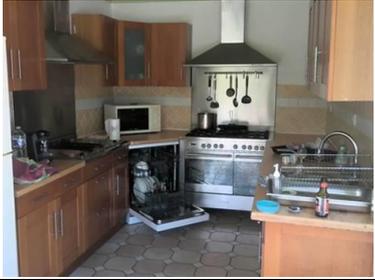
Rez de chaussée - Maison - Cuisine	<p>Sol : Béton Neuf et Carrelage                      Mur A, B, C, D : Plâtre Neuf et peinture et faïence                      Plafond : Plâtre Neuf et Peinture                      Plinthes : Carrelage Composant Neuf                      Fenêtre 1 C : Aluminium Composant Neuf                      Fenêtre 2 D : Aluminium Composant Neuf                      Porte A : Bois Neuf et Vernis</p>

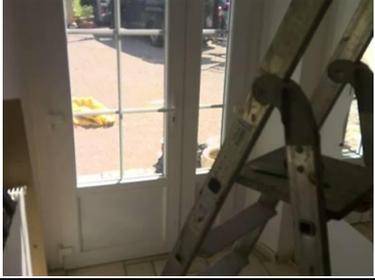
Rez de chaussée - Maison - Entrée	<p>Sol : Béton Neuf et Carrelage                      Mur A, B, C, D : Plâtre Neuf et peinture                      Plafond : Plâtre Neuf et Peinture                      Plinthes : Carrelage Composant Neuf                      Porte A : PVC Composant Neuf</p>

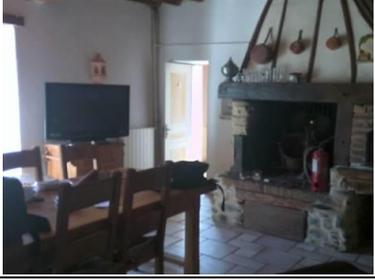
Rez de chaussée - Maison - Séjour	<p>Sol : Béton Neuf et Carrelage                      Mur A, B, C, D : Plâtre Neuf et peinture et parements                      Plafond : Bois                      Plinthes : Bois Neuf et Peinture                      Fenêtre 1 B : PVC Composant Neuf                      Fenêtre 2 D : PVC Composant Neuf                      Porte A : Bois Neuf et Vernis</p>

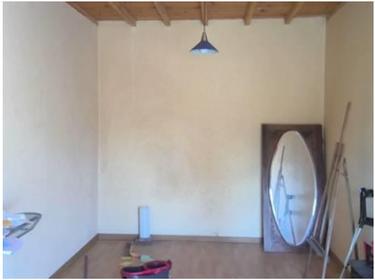
Localisation	Description	Photo
Rez de chaussée - Maison - Chambre 1	<p>Sol : Béton Neuf et Parquet flottant                      Mur A, B, C, D : Plâtre Neuf et Tapisserie                      Plafond : Bois Composant Neuf                      Plinthes : Bois Composant Neuf                      Fenêtre B : PVC Composant Neuf                      Porte A : bois Neuf et Peinture</p>

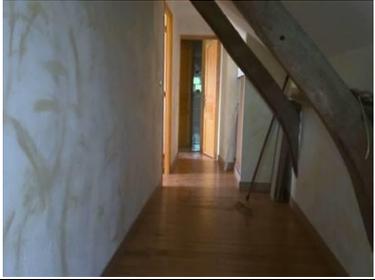
1er étage - Maison - Dégagement	<p>Sol : Parquet Composant Neuf                      Mur A, B, C, D : Plâtre Neuf et Peinture                      Plafond : Plâtre Neuf et Peinture                      Plinthes : Bois Composant Neuf                      Fenêtre A : PVC Composant Neuf</p>

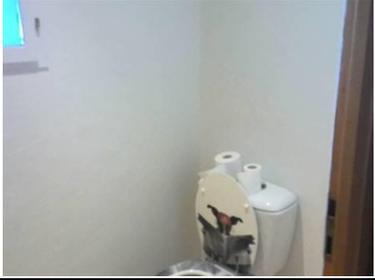
1er étage - Maison - Wc	<p>Sol : Parquet Neuf et Carrelage                      Mur A, B, C, D : Plâtre Neuf et Peinture                      Plafond : Plâtre Neuf et Peinture                      Plinthes : Bois Composant Neuf                      Fenêtre C : Bois Neuf et Peinture                      Porte A : bois Neuf et Peinture</p>

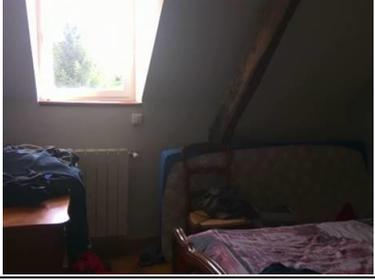
1er étage - Maison - Chambre 2	<p>Sol : Parquet Composant Neuf                      Mur A, B, C, D, E, F : Plâtre Neuf et Peinture                      Plafond : Plâtre Neuf et Peinture                      Plinthes : Bois Composant Neuf                      Fenêtre C : PVC Composant Neuf                      Porte A : bois Neuf et Vernis</p>

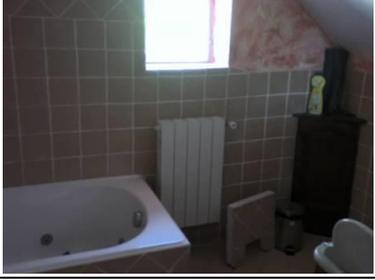
1er étage - Maison - Salle de bains	<p>Sol : Parquet Neuf et Carrelage                      Mur A, B, C, D, E, F : Plâtre Neuf et peinture et faïence                      Plafond : Plâtre Neuf et Peinture                      Fenêtre E : Bois Neuf et Peinture</p>

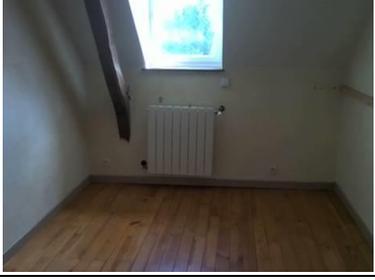
1er étage - Maison - Chambre 3	<p>Sol : Parquet Composant Neuf                      Mur A, B, C, D : Plâtre Neuf et Peinture                      Plafond : Plâtre Neuf et Peinture                      Plinthes : Bois Composant Neuf                      Fenêtre C : PVC                      Porte A : bois Neuf et Vernis</p>

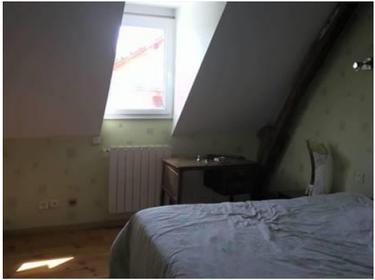
Localisation	Description	Photo
1er étage - Maison - Chambre 4	Sol : Parquet Composant Neuf Mur A, B, C, D, E, F : Plâtre Neuf et Tapisserie Plafond : Plâtre Neuf et Peinture Plinthes : Bois Composant Neuf Fenêtre B : PVC Neuf Porte A : bois Neuf et Vernis

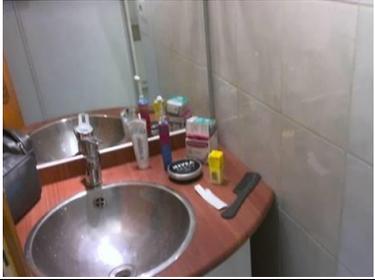
1er étage - Maison - Salle d'eau	Sol : Parquet Neuf et Parquet flottant Mur A, B, C, D, E, F : Plâtre Neuf et peinture et faïence Plafond : Plâtre Neuf et Peinture Porte A : bois Neuf et Vernis

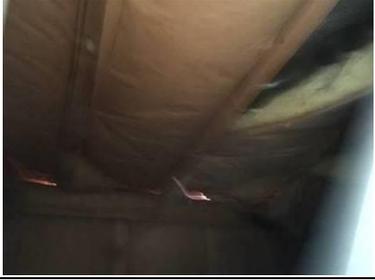
Combles - Maison - Combles d'habitation	Sol : Isolant Composant Neuf Plafond : Isolant Composant Neuf

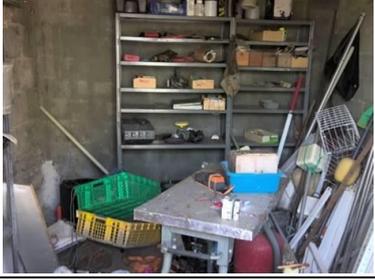
Rez de chaussée - Gîte - Chaufferie	Sol : Béton Composant Neuf Mur A, B, C, D : Ciment Composant Neuf Plafond : Plâtre Composant Neuf Fenêtre C : Bois Neuf et Vernis Porte A : bois Neuf et Peinture

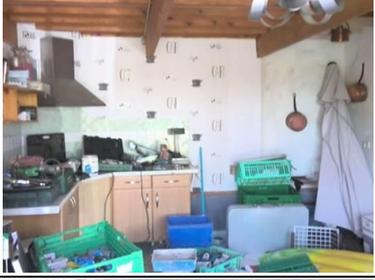
Rez de chaussée - Gîte - Cuisine	Sol : Béton Neuf et Carrelage Mur A, B, C, D, E : Plâtre Neuf et papier peint et faïence Plafond : Plâtre Neuf et Peinture Plinthes : Carrelage Composant Neuf Fenêtre C : Aluminium Composant Neuf Porte A : bois Neuf et Peinture

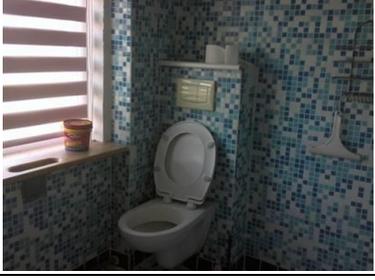
Rez de chaussée - Gîte - Salle d'eau + Wc	Sol : Béton Neuf et Carrelage Mur A, B, C, D, E : Plâtre Neuf et peinture et faïence Plafond : Plâtre Neuf et Peinture Plinthes : Bois Composant Neuf Fenêtre C : Aluminium Composant Neuf Porte A : bois Neuf et Peinture

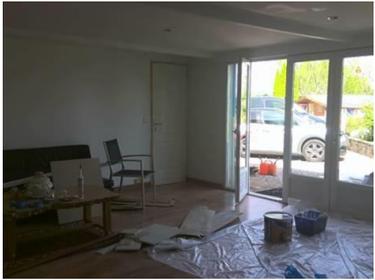
Localisation	Description	Photo
Rez de chaussée - Gîte - Séjour	Sol : Béton Neuf Neuf et Parquet flottant Mur A, B, C, D, E, F : Plâtre Neuf et Peinture Plafond : Plâtre Neuf et Peinture Plinthes : Bois Composant Neuf Fenêtre B : PVC Composant Neuf Porte A : bois Neuf et Peinture

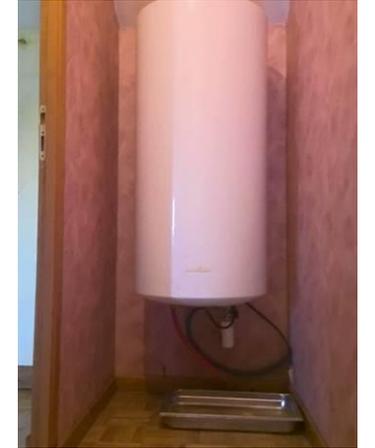
1er étage - Gîte - Dégagement	Sol : Parquet Composant Neuf Mur A, B, C, D : Plâtre Neuf et Tapisserie Plafond : Plâtre Neuf et Peinture Plinthes : Bois Composant Neuf

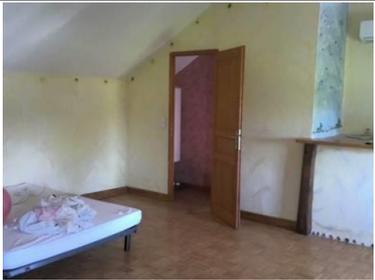
1er étage - Gîte - Chambre	Sol : Parquet Composant Neuf Mur A, B, C, D, E, F, G, H : Plâtre Neuf et Peinture Plafond : Plâtre Neuf et Peinture Plinthes : Bois Composant Neuf Fenêtre 1 D : Bois Neuf et Peinture Fenêtre 2 D : Bois Neuf et Peinture Porte A : bois Neuf et Peinture

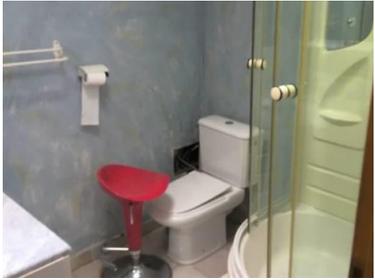
1er étage - Gîte - Salle d'eau + Wc	Sol : Parquet Neuf et Carrelage Mur A, B, C, D : Plâtre Neuf et Peinture Plafond : Plâtre Neuf et Peinture Plinthes : Carrelage Composant Neuf Velux : PVC Neuf et Peinture Porte A : bois Neuf et Vernis

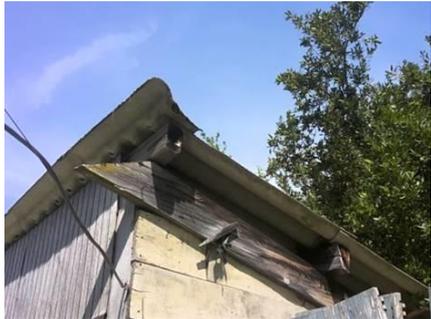
<p>Photo n° PhA001 Localisation : Extérieur - Garage Ouvrage : 1 - Couvertures, Toitures, Terrasses et étanchéités - Plaques ondulées et planes Partie d'ouvrage : Plaques en fibres-ciment (y compris plaques « sous tuiles ») Description : Plaques en fibres-ciment (y compris plaques « sous tuiles ») Localisation sur croquis : M001</p>
--	--

Localisation	Identifiant + Description	Conclusion (justification)	Etat de conservation** et préconisations**	Photo
Extérieur - Garage	<b>Identifiant:</b> M001-Pvt001 <b>Description:</b> Plaques en fibres-ciment (y compris plaques « sous tuiles ») <b>Liste selon annexe.13-9 du CSP:</b> B	Présence d'amiante (Après analyse en laboratoire)	<b>Matériau dégradé (étendue ponctuelle)</b>  <b>Résultat EP**</b>  <b>Préconisation :</b> Il est recommandé de réaliser une évaluation périodique.

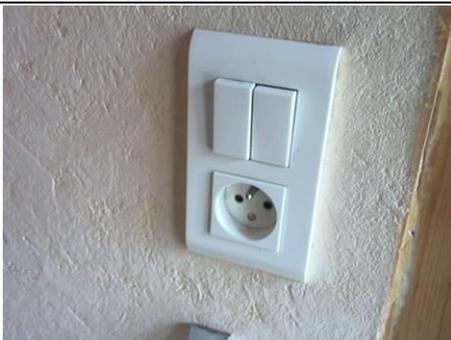
Photo PhEle004

Libellé de l'anomalie : Au moins un socle de prise de courant comporte une broche de terre non reliée à la terre.
