Dossier N° 2021-07-02004

# Dossier de Diagnostic Technique

## Vente

Adresse de l'immeuble  
**361 Palanque d'Arnaoune**

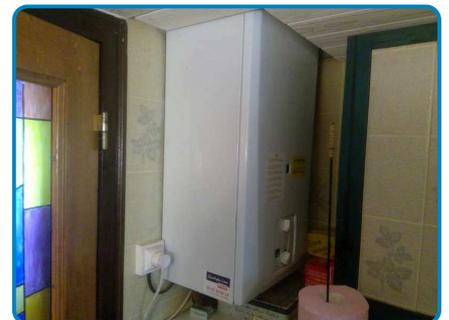
Plafond Plaques faux-plafond (dans Maison principale Rez de chaussée Atelier)  
D.O. n° 23 sur Plafond Plaques faux-plafond

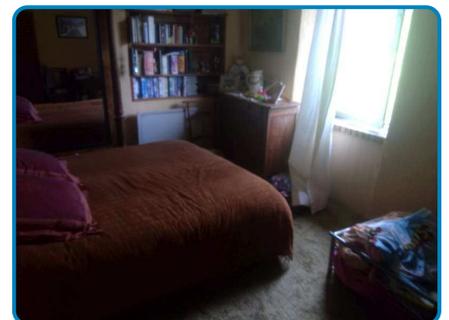
Plafond Plaques faux-plafond (dans Maison principale 1er étage Chambre 2)

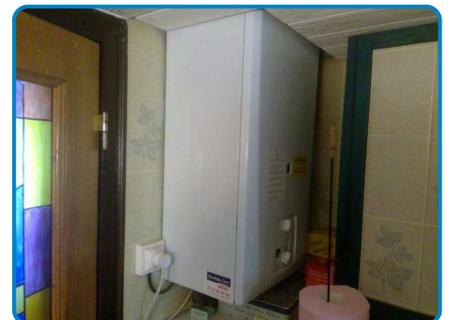
Plafond Plaques faux-plafond (dans Maison principale Rez de chaussée Atelier)  
D.O. n° 23 sur Plafond Plaques faux-plafond

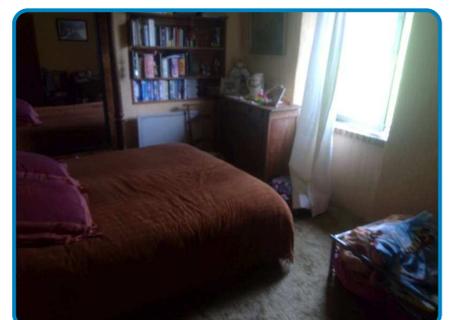
Plafond Plaques faux-plafond (dans Maison principale 1er étage Chambre 2)

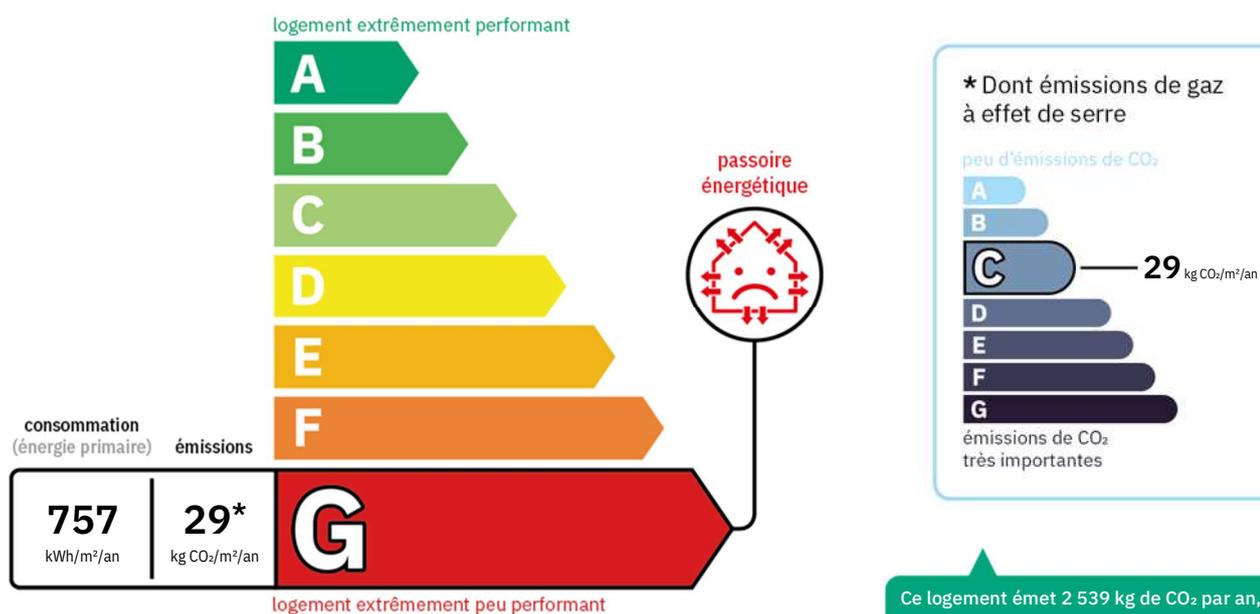
## Performance énergétique et climatique

Le niveau de consommation énergétique dépend de l'isolation du logement et de la performance des équipements. Pour l'améliorer, voir pages 5 à 6.

Ce logement émet 2 539 kg de CO<sub>2</sub> par an, soit l'équivalent de 13 155 km parcourus en voiture. Le niveau d'émissions dépend principalement des types d'énergies utilisées (bois, électricité, gaz, fioul, etc.).
