Dossier Technique Immobilier

Numéro de dossier : 2022YLO00063
Date du repérage : 07/03/2022

Désignation du ou des bâtiments
<p><i>Localisation du ou des bâtiments :</i> Département : ... Hautes-Pyrénées Adresse : 9 Rue des Ecoles Commune : 65230 CASTELNAU MAGNOAC Section cadastrale : NC, Parcelle(s) n° : NC, Désignation et situation du ou des lot(s) de copropriété : Lot numéro Non communiqué, Périmètre de repérage :</p>

Constat de risque d'exposition au plomb CREP

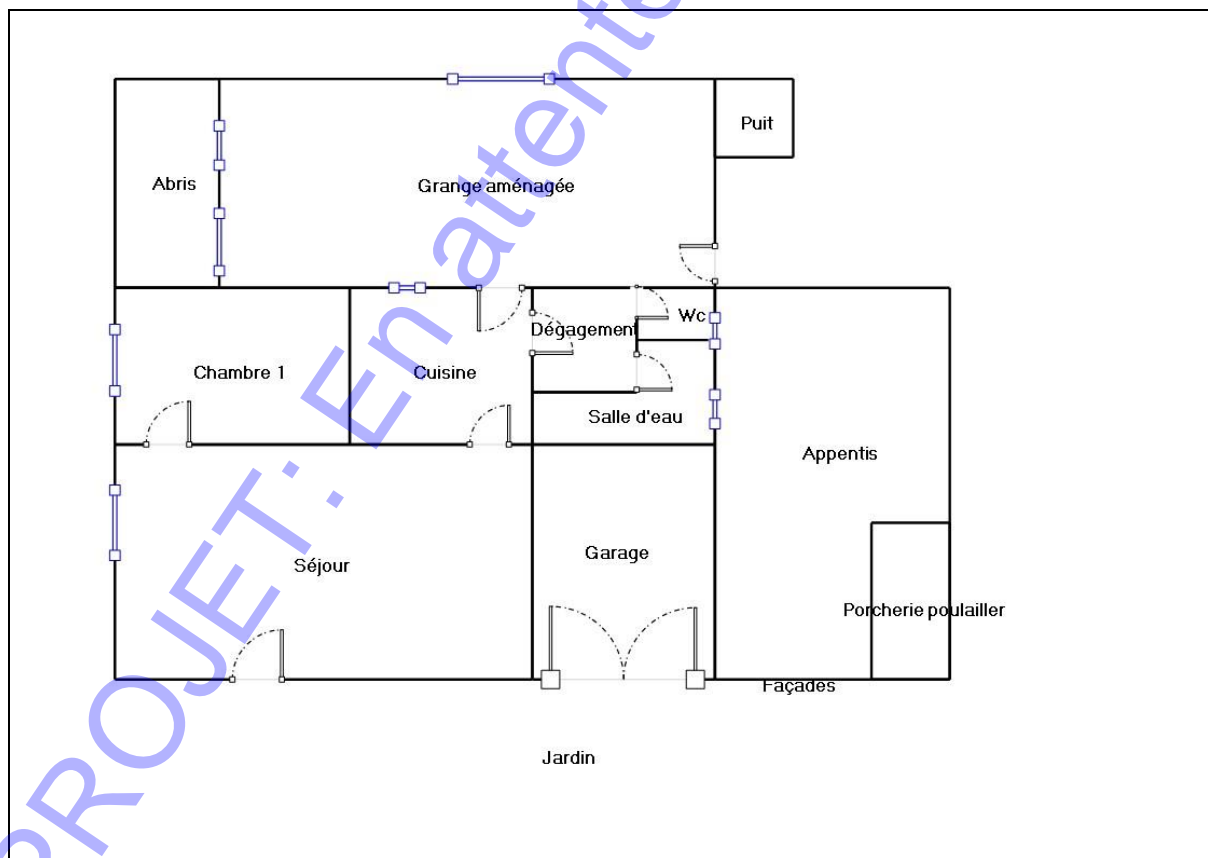
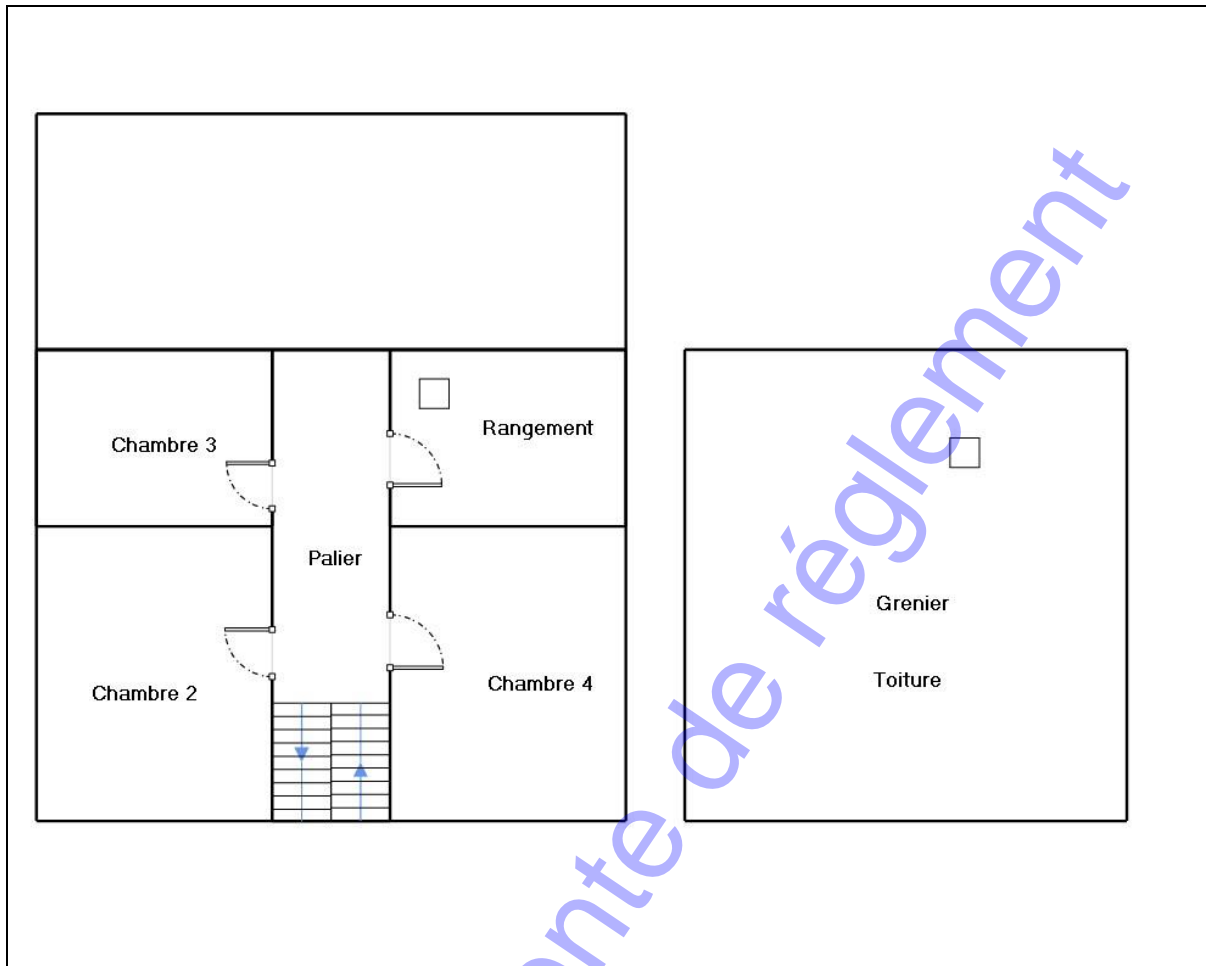
Localisation des mesures sur croquis de repérage

Du fait de la présence de revêtements contenant du plomb au-delà des seuils en vigueur et de la nature des dégradations constatées (non dégradé, non visible, état d'usage) sur certaines unités de diagnostic, le propriétaire doit veiller à l'entretien des revêtements recouvrant les unités de diagnostic de classe 1 et 2, afin d'éviter leur dégradation future.

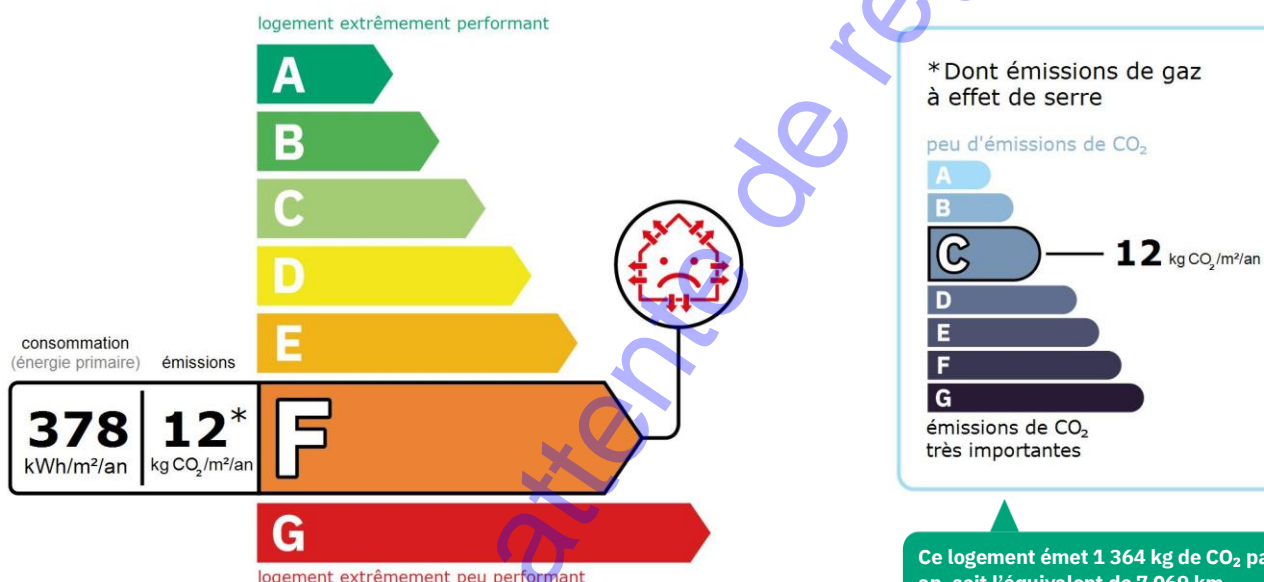
Performance énergétique et climatique

Le niveau de consommation énergétique dépend de l'isolation du logement et de la performance des équipements.
Pour l'améliorer, voir pages 4 à 6

Ce logement émet **1 364 kg de CO₂ par an**, soit l'équivalent de **7 069 km parcourus en voiture**.
