## Résumé de l'expertise n° 21/M/17159/BMA

Adresse : ..... **30 Place du Foirail**

Commune : ..... **65000 TARBES**

## Etat de l'Installation Intérieure de Gaz

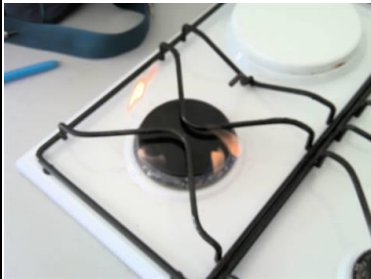
| Points de contrôle <sup>(3)</sup> (selon la norme) | Anomalies observées (A1 <sup>(4)</sup> , A2 <sup>(5)</sup> , DGI <sup>(6)</sup> , 32c <sup>(7)</sup> ) | Libellé des anomalies et recommandations | Photos |
|--|--|---|--|
| D.1 - A<br>Appareils de cuisson | A1 | La flamme d'au moins un brûleur de l'appareil de cuisson est jaune, charbonne ou décolle partiellement : faire vérifier le réglage du ou des brûleurs concernés au plus tôt par une personne compétente (installateur ou SAV). (Table de cuisson WHIRLPOOL)<br><br>Remarques : (7ème étage - Cuisine)<br>Présence d'une flamme jaune, qui charbonne ou décolle partiellement ; Faire intervenir un installateur gaz qualifié afin de régler l'appareil de cuisson | |

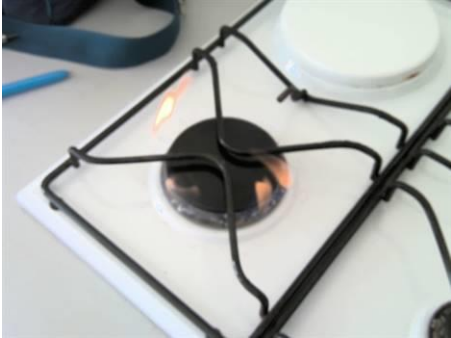
| | <p>Photo n° PhGaz002<br/> A : La flamme d'au moins un brûleur de l'appareil de cuisson est jaune, charbonne ou décolle partiellement : faire vérifier le réglage du ou des brûleurs concernés au plus tôt par une personne compétente (installateur ou SAV). (7ème étage - Cuisine)<br/> Présence d'une flamme jaune, qui charbonne ou décolle partiellement;<br/> Faire intervenir un installateur gaz qualifié afin de régler l'appareil de cuisson</p> |

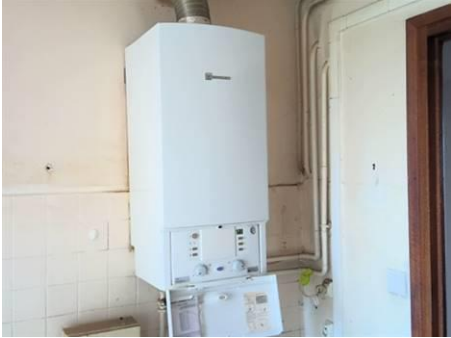
| | <p>Photo n° PhGaz003<br/> Localisation : 7ème étage - Cuisine<br/> Chaudière e.l.m. leblanc (Type : Raccordé)</p> |

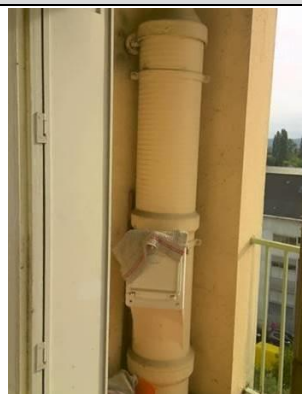
| Localisation | Identifiant + Description | Conclusion (justification) | Etat de conservation** et préconisations* | Photo |
|---|---|--|--|---|
| 7ème étage - Balcons | Identifiant: M001<br>Description: Conduit en fibres-ciment<br>Liste selon annexe.13-9 du CSP: B | Présence d'amiante (Sur jugement de l'opérateur) | Matériau dégradé (étendue ponctuelle)<br><br><b>Résultat</b> EP**<br><br><b>Préconisation</b> : Il est recommandé de réaliser une évaluation périodique. | |

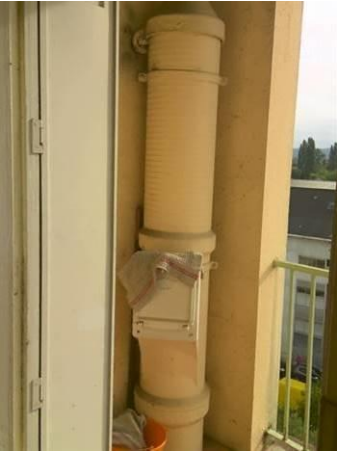
| | <p>Photo n° PhA001<br/> Localisation : 7ème étage - Balcons<br/> Ouvrage : 6 - Conduits et accessoires intérieurs - Vide-ordures<br/> Partie d'ouvrage : Conduit en fibres-ciment<br/> Description : Conduit en fibres-ciment</p> |
