Propriétaire et adresse du bien immobilier :

Monsieur FLAAM Jan
683 ROUTE DE CANNET
65700 ST LANNE

Constat de risque d'exposition au plomb CREP

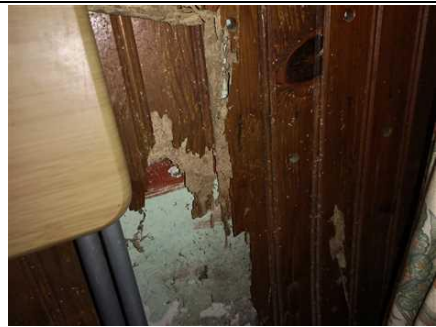
Photo n° PhTer001
Localisation : Rez de chaussée - séjour et cuisine 3
Ouvrage : Mur - A, B, C, D, E - pierre de taille et lambris Bois
Parasite : Présence d'indices d'infestation de termites, Termites souterrains
Indices : altérations dans le bois

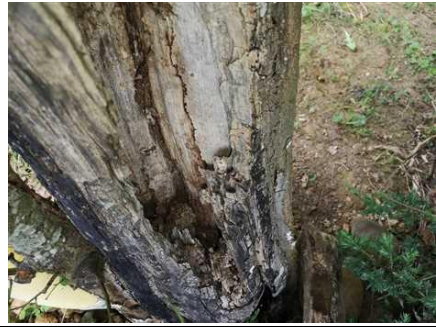
Photo n° PhTer002
Localisation : extérieur - bois
Ouvrage : Sol - bois
Parasite : Présence d'indices d'infestation de termites, Termites souterrains
Indices : altérations dans le bois

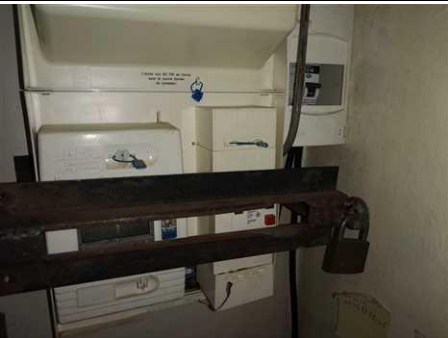
<p>Photo PhEle004 Libellé de l'anomalie : B2.3.1 h Au moins un dispositif de protection différentielle ne fonctionne pas pour son seuil de déclenchement.</p>
