## Dossier de diagnostic technique

## Rapport de l'état relatif à la présence de termites dans le bâtiment

Numéro de dossier : 2105/FLAAM/8849 REACT\_2  
 Norme méthodologique employée : AFNOR NF P 03-201 - Février 2016  
 Date du repérage : 24/10/2022  
 Heure d'arrivée : 15 h 00  
 Temps passé sur site : 00 h 30

Désignation du (ou des) bâtiment(s) : **Habitation (maison individuelle)**

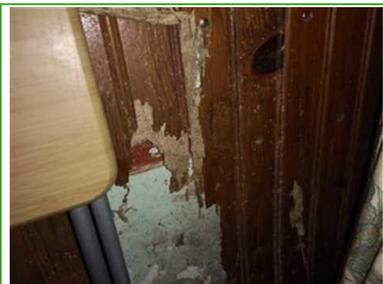
Mur - A, F - pierre de taille et Faïence	Absence d'indices d'infestation de termites	
	Mur - A, B, C, D, E - pierre de taille et lambris Bois	Présence d'indices d'infestation de termites, Termites souterrains: altérations dans le bois identifiés sur la photo : PhTer001

Photo n° PhTer001  
Localisation : Rez de chaussée - séjour et cuisine 3  
Ouvrage : Mur - A, B, C, D, E - pierre de taille et lambris Bois  
Parasite : Présence d'indices d'infestation de termites, Termites souterrains  
Indices : altérations dans le bois

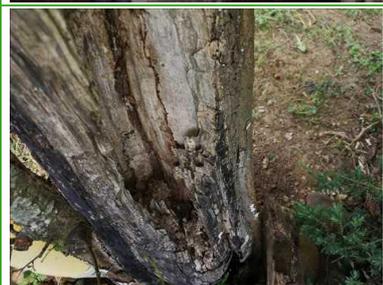
Photo n° PhTer002  
Localisation : extérieur - bois  
Ouvrage : Sol - bois  
Parasite : Présence d'indices d'infestation de termites, Termites souterrains  
Indices : altérations dans le bois
