Dossier de Diagnostics Techniques

N° de dossier : 10052-RIBET

Adresse : **3 rue du Prat Bédiaou**

Commune : **31160 COURET**

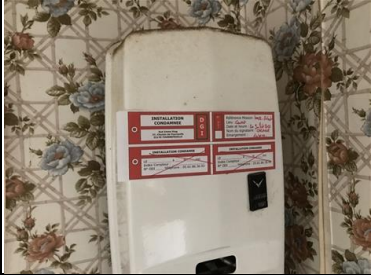
| Points de contrôle ⁽³⁾ (selon la norme) | Anomalies observées (A1 ⁽⁴⁾ , A2 ⁽⁵⁾ , DGI ⁽⁶⁾ , 32c ⁽⁷⁾) | Libellé des anomalies et recommandations | Photos |
|--|--|---|---|
| C.17 - 22 CENR - Présence d'une triple sécurité | DGI | Absence de mention sur l'appareil ou sur la notice du constructeur attestant que l'appareil est équipé d'une triple sécurité. (Chauffe eau) Risque(s) constaté(s) : Risque d'intoxication au monoxyde de carbone (CO) causée par une mauvaise combustion | |

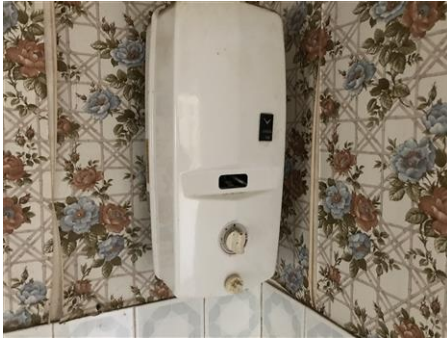
Photo n° PhGaz001

Localisation : Étage 1 - Cuisine 2
Chauffe eau (Type : Non raccordé)

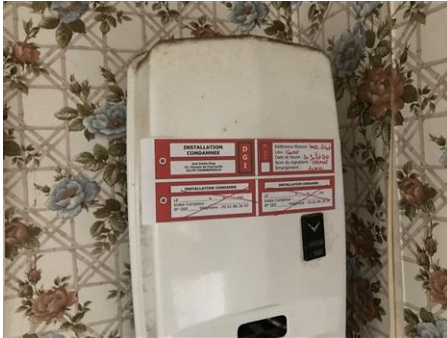
Photo n° PhGaz002

22 : Absence de mention sur l'appareil ou sur la notice du constructeur attestant que l'appareil est équipé d'une triple sécurité. (Étage 1 - Cuisine 2)
Le Chauffe Eau Non Raccordé (CENR) n'est pas équipé d'une triple sécurité; Faire intervenir un installateur gaz qualifié afin de remplacer le CENR existant par un appareil adapté

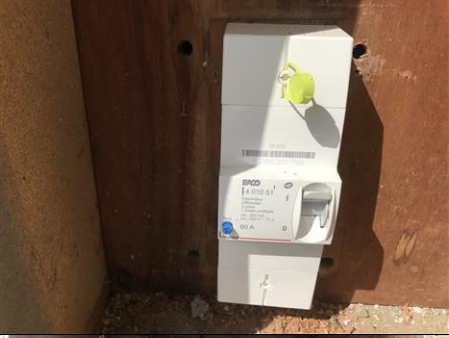
| | | <p>Photo PhEle001 Libellé de l'anomalie : B1.3 b Le dispositif assurant la coupure d'urgence n'est pas situé à l'intérieur du logement ou dans un emplacement accessible directement depuis le logement. Remarques : L'AGCP (Appareil Général de Commande et de Protection) n'est pas placé à l'intérieur de la partie privative du logement.</p> |

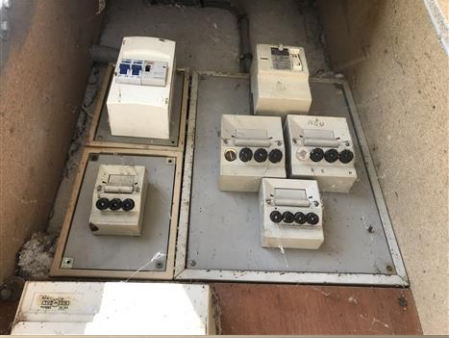
| | | <p>Photo PhEle002 Libellé de l'anomalie : B4.3 b Le type d'au moins un fusible ou un disjoncteur n'est plus autorisé (fusible à tabatière, à broches rechargeables, coupe-circuit à fusible de type industriel, disjoncteur réglable en courant protégeant des circuits terminaux). Remarques : Présence de fusible(s) de type à puits, vétustes et non autorisés, car permettant un accès aux parties actives sous tension.</p> |

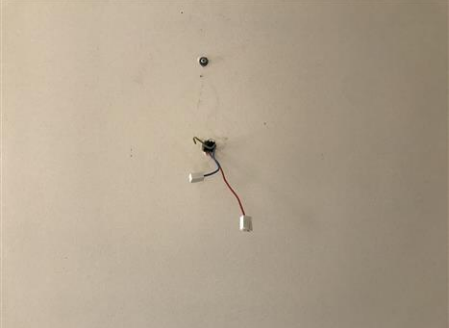
| | | <p>Photo PhEle003 Libellé de l'anomalie : B8.3 e Au moins un conducteur isolé n'est pas placé sur toute sa longueur dans un conduit, une goulotte ou une plinthe ou une huisserie, en matière isolante ou métallique, jusqu'à sa pénétration dans le matériel électrique qu'il alimente. Remarques : Présence de conducteurs électriques non protégés mécaniquement: présence d'appiques murales ou plafonniers dont les fils électriques sont apparents. ; Les fils électriques doivent être installés dans des goulottes, tubes ou dans des luminaires</p> |

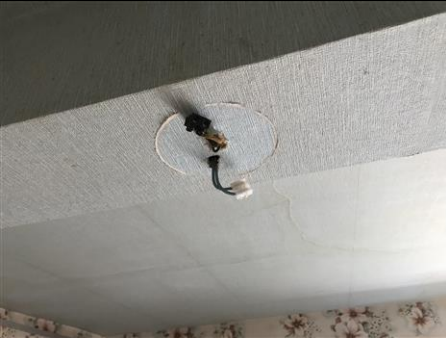
| | | <p>Photo PhEle004 Libellé de l'anomalie : B7.3 d L'installation électrique comporte au moins une connexion avec une partie active nue sous tension accessible. Remarques : Présence de connexion de matériel électrique présentant des parties actives nues sous tension : domino</p> |

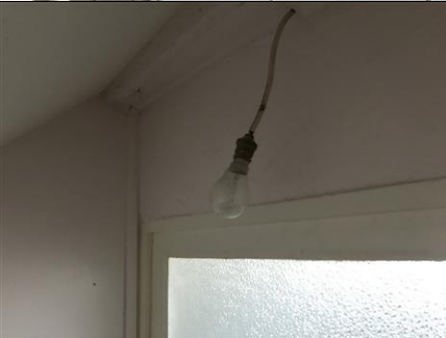
| | | <p>Photo PhEle006 Libellé de l'anomalie : B8.3 b L'installation comporte au moins un matériel électrique inadapté à l'usage. Remarques : Présence de matériel électrique inadapté à l'usage: douilles de chantiers utilisées en applique ou plafonniers non autorisés en usage domestique. ; A remplacer par des douilles DCL ou installer un luminaire, lustres ou hublot par exemple.</p> |

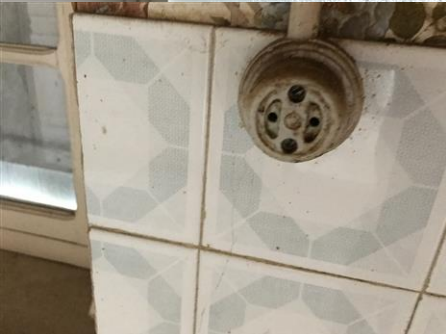
| | | <p>Photo PhEle007 Libellé de l'anomalie : B3.3.6 a1 Au moins un socle de prise de courant ne comporte pas de broche de terre. Remarques : Présence de prise 2 poles sans prise terre</p> |
