Dossier Diagnostic Technique (DDT)

Numéro de dossier : DANNENBERGER/650101571

Adresse : **3 RUE DE BIGORRE**

Commune : **65380 AZEREIX**

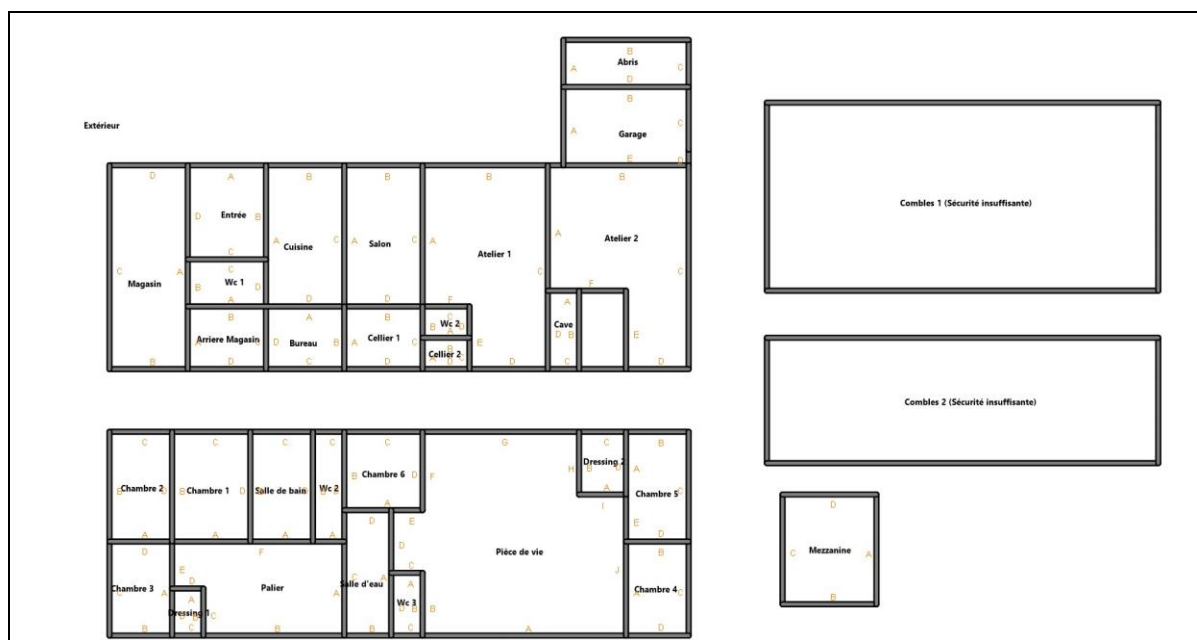
Localisation des mesures sur croquis de repérage

177	C	Huisserie Fenêtre extérieure	Métal	Peinture	partie basse	5,24	Etat d'usage (Usure par friction)	2	
178	B	Porte	Bois	Peinture	partie basse (< 1m)	2,43	Dégradé (Ecaillage)	3	
179	B	Huisserie Porte	Bois	Peinture	partie basse (< 1m)	2,3	Dégradé (Ecaillage)	3

Du fait de la présence de revêtements contenant du plomb au-delà des seuils en vigueur et de la nature des dégradations constatées (dégradé) sur certaines unités de diagnostic et en application de l'article L. 1334-9 du code de la santé publique, le propriétaire du bien, objet de ce constat, doit effectuer les travaux appropriés pour supprimer l'exposition au plomb, tout en garantissant la sécurité des occupants. Il doit également transmettre une copie complète du constat, annexes comprises, aux occupants de l'immeuble ou de la partie d'immeuble concernée et à toute personne amenée à effectuer des travaux dans cet immeuble ou la partie d'immeuble concernée.

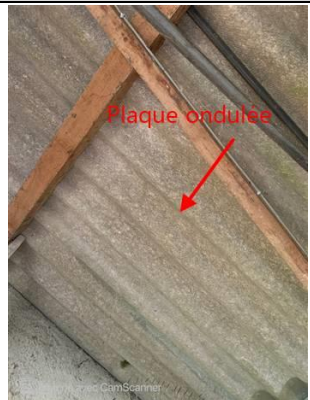
Localisation	Identifiant + Description	Conclusion (justification)	Etat de conservation** et préconisations*	Photo
Rez de chaussée - Abris	<p>Identifiant: ZPSO-001 Description: Plaques (fibres-ciment) Composant de la construction: Toitures Partie à sonder: Plaques (fibres-ciment) Liste selon annexe.13-9 du CSP : B Localisation sur croquis : ZPSO-001</p>	Présence d'amiante (Sur connaissance de l'opérateur)	<p>Matériau non dégradé</p> <p>Résultat EP**</p> <p>Préconisation : Il est recommandé de réaliser une évaluation périodique.</p>

Nota : il est mentionné la nécessité d'avertir de la présence d'amiante toute personne pouvant intervenir sur ou à proximité des matériaux et produits concernés ou de ceux les recouvrant ou les protégeant.

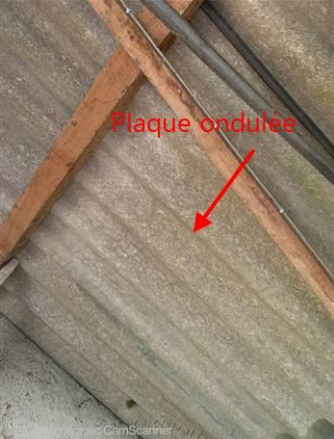
<p>Photo n° PhA001 Localisation : Rez de chaussée - Abris Ouvrage : Toitures Partie d'ouvrage : Plaques (fibres-ciment) Description : Plaques (fibres-ciment) Localisation sur croquis : ZPSO-001</p>
---	--

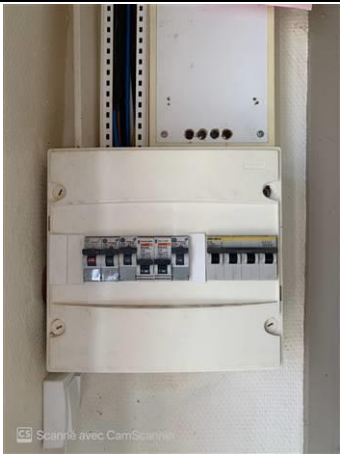
<p>Il manque un dispositif différentiel.</p>

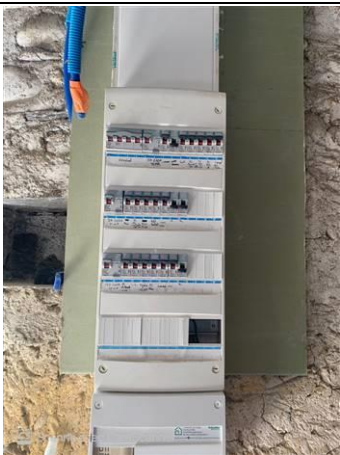
<p>L'Enveloppe d'au moins un matériel est manquante ou détériorée.</p>
 	<p>Au moins un conducteur isolé n'est pas placé sur toute sa longueur dans un conduit, une goulotte ou une plinthe ou une huisserie, en matière isolante ou métallique, jusqu'à sa pénétration dans le matériel électrique qu'il alimente.</p>

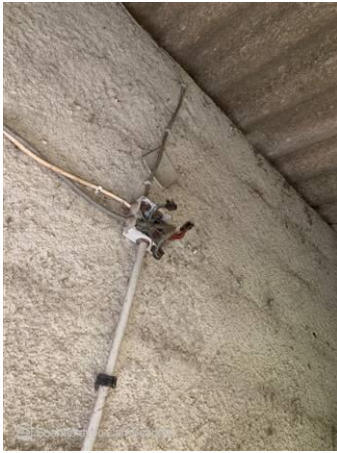
Au moins un conducteur isolé n'est pas placé sur toute sa longueur dans un conduit, une goulotte ou une plinthe ou une huisserie, en matière isolante ou métallique, jusqu'à sa pénétration dans le matériel électrique qu'il alimente.

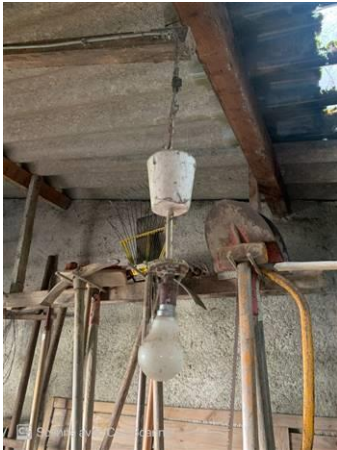
L'installation comporte au moins un matériel électrique vétuste.
