Dossier Technique Immobilier

Numéro de dossier : 2021-11-1628

Date du repérage : 18/11/2021

Résumé de l'expertise n° 2021-11-1628

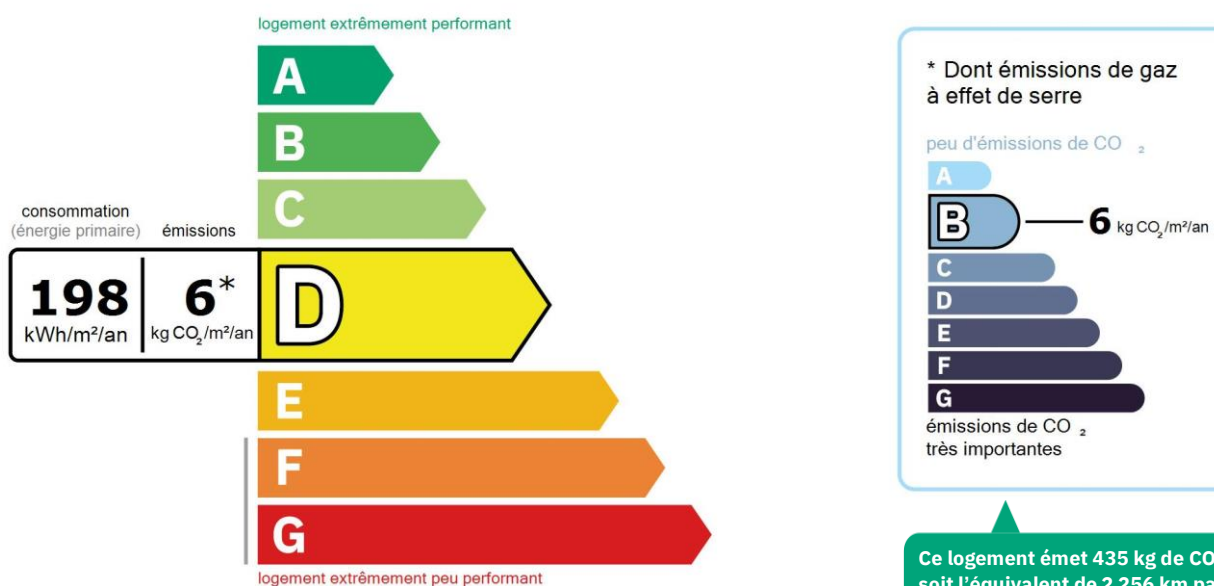
Performance énergétique et climatique

Le niveau de consommation énergétique dépend de l'isolation du logement et de la performance des équipements.
Pour l'améliorer, voir pages 4 à 6

Ce logement émet 435 kg de CO₂ par an, soit l'équivalent de 2 256 km parcourus en voiture.
Le niveau d'émissions dépend principalement des types d'énergies utilisées (bois, électricité, gaz, fioul, etc.)
