Dossier Technique Immobilier

Numéro de dossier : 2022/02/16-03813D

Désignation du ou des bâtiments	Désignation du propriétaire
<p>Localisation du ou des bâtiments : Département : ... Gers Adresse : AUX AVERONS Commune : 32160 ST AUNIX LENGROS Section cadastrale C, Parcelle(s) n° 666, Désignation et situation du ou des lot(s) de copropriété : Lot numéro Non communiqué, Périmètre de repérage :</p>	<p>Désignation du client : Nom et prénom : ... M. SCHRIEKE JEAN-LUC Adresse : 25 RUE SADICARNOT 59320 EMMERIN</p>

Résumé de l'expertise n° 2022/02/16-03813D

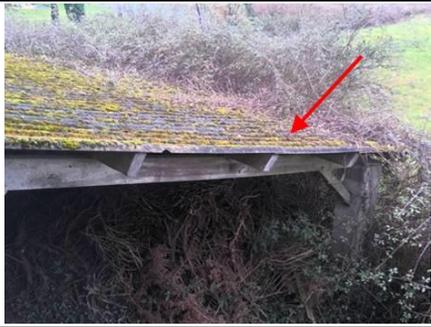
Rez de chaussée - Appentis	Identifiant: M001 Description: Plaques en fibres-ciment Liste selon annexe.13-9 du CSP: B	Présence d'amiante (Sur jugement de l'opérateur)	Matériau dégradé (étendue ponctuelle) Résultat EP** Préconisation : Il est recommandé de réaliser une évaluation périodique. Recommandation : Voir les Mesures d'ordre général - Obligations réglementaires

Photo n° PhA001
 Localisation : Rez de chaussée - Appentis
 Ouvrage : 1. Toiture et étanchéité - Plaques ondulées
 Partie d'ouvrage : Plaques en fibres-ciment
 Description : Plaques en fibres-ciment
 Localisation sur croquis : M001

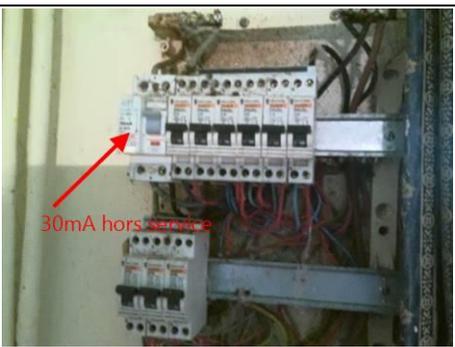
<p>Photo n° PhEle001 B11 a3 Il n'y a aucun dispositif différentiel à haute sensibilité inf. ou égal à 30 mA.</p>

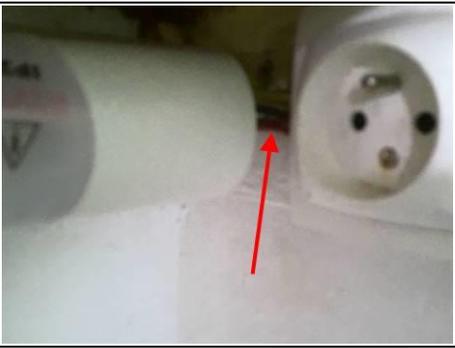
<p>Photo PhEle002 Libellé de l'anomalie : B8.3 e Au moins un conducteur isolé n'est pas placé sur toute sa longueur dans un conduit, une goulotte ou une plinthe ou une huisserie, en matière isolante ou métallique, jusqu'à sa pénétration dans le matériel électrique qu'il alimente. Remarques : Présence de conducteurs électriques non protégés mécaniquement ; Faire intervenir un électricien qualifié afin d'installer des protections mécanique sur les conducteurs non protégés</p>

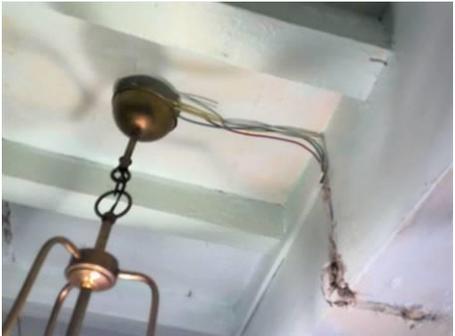
<p>Photo PhEle002 Libellé de l'anomalie : B8.3 e Au moins un conducteur isolé n'est pas placé sur toute sa longueur dans un conduit, une goulotte ou une plinthe ou une huisserie, en matière isolante ou métallique, jusqu'à sa pénétration dans le matériel électrique qu'il alimente. Remarques : Présence de conducteurs électriques non protégés mécaniquement ; Faire intervenir un électricien qualifié afin d'installer des protections mécanique sur les conducteurs non protégés</p>

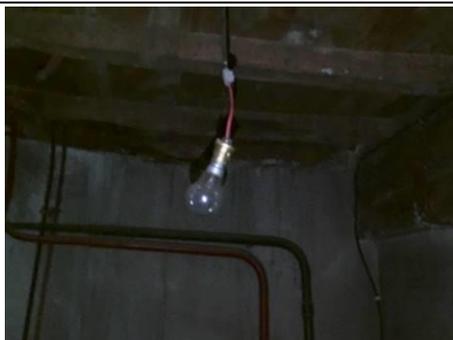
Photo PhEle003

Libellé de l'anomalie : B8.3 b L'installation comporte au moins un matériel électrique inadapté à l'usage.
