Dossier de Diagnostics Techniques Immobiliers

**Adresse du bien : 2 BIS AVENUE DU MIDI
65600 SEMEAC**

Dossier n° MARQUE-SANS-21-08-7006

Dossier Technique immobilier

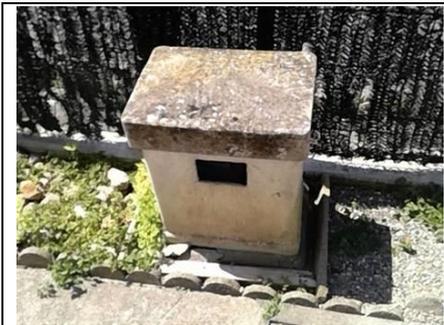
Photo n° PhA001

Localisation : Parties extérieures - Jardin

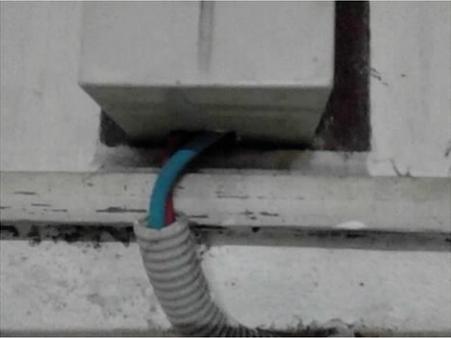
<p>Photo PhEle001 Libellé de l'anomalie : Au moins un conducteur isolé n'est pas placé sur toute sa longueur dans un conduit, une goulotte ou une plinthe ou une huisserie, en matière isolante ou métallique, jusqu'à sa pénétration dans le matériel électrique qu'il alimente.</p>

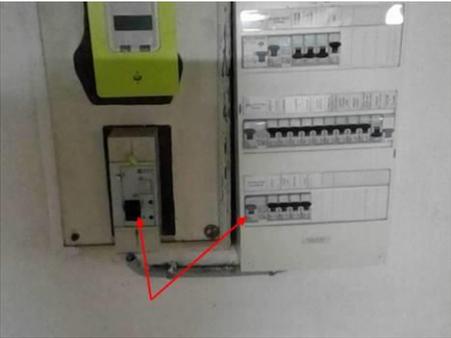
<p>Photo PhEle002 Libellé de l'anomalie : La manœuvre du bouton test du (des) dispositif(s) de protection différentielle n'entraîne pas (son) leur déclenchement.</p>

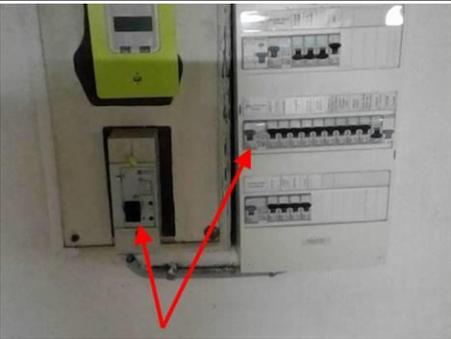
<p>Photo PhEle003 Libellé de l'anomalie : Au moins un dispositif de protection différentielle ne fonctionne pas pour son seuil de déclenchement.</p>

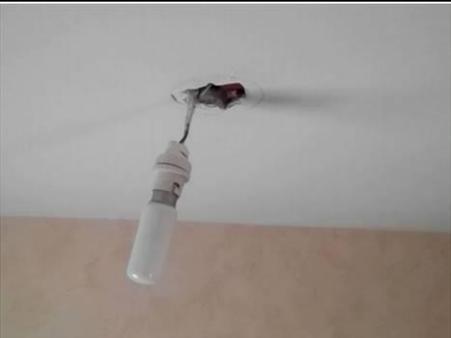
<p>Photo PhEle004 Libellé de l'anomalie : L'installation comporte au moins un matériel électrique inadapté à l'usage. Remarques : Douilles métalliques ou de chantier</p>

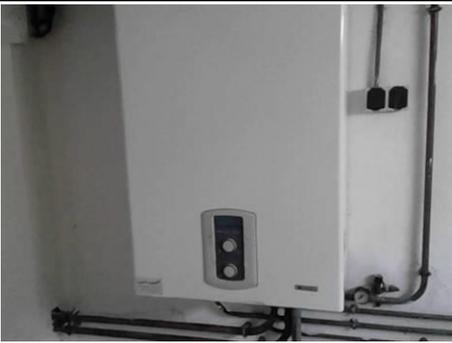
<p>Photo n° PhGaz001 Localisation : Sous-sol - Cave 1 Chaudière CHAFFOTEAUX & MAURY (Type : Etanche)</p>
