# Résumé de l'expertise n° 17/M/9315/FZF

Adresse : ..... **Restaurant LE RANCH**

Commune : ..... **65500 VIC-EN-BIGORRE**

Périmètre de repérage : ... **Ensemble des locaux à usage de restaurant et d'habitation dans la limite d'une zone de 10m autour du bâti.**

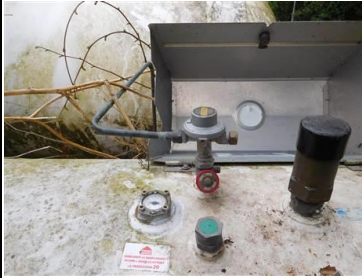
Points de contrôle <sup>(3)</sup> (selon la norme)	Anomalies observées (A1 <sup>(4)</sup> , A2 <sup>(5)</sup> , DGI <sup>(6)</sup> , 32c <sup>(7)</sup> )	Libellé des anomalies et recommandations	Photos
C.5 - 7c GPL en récipient - Détendeur, inverseur et limiteur	A2	Il n'y pas de limiteur de pression ou de second détendeur sur une installation de GPL en récipient.  Remarques : Absence de limiteur de pression ou d'une deuxième détente ; Faire intervenir un installateur gaz qualifié afin d'installer un limiteur ou une deuxième détente sur l'installation Risque(s) constaté(s) : Pression d'alimentation des appareils d'utilisation anormalement élevée.

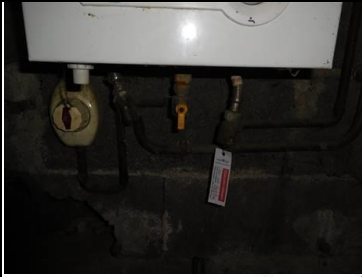
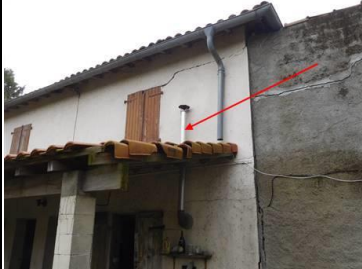
C.23 - 28b Appareil raccordé - Présence de conduits	DGI	Le dispositif d'évacuation des produits de combustion est absent ou n'est manifestement pas un conduit de fumée. (Chaudière e.l.m. leblanc Ondéa)  Remarques : (Rez de chaussée - Remise 5) Présence d'un conduit d'évacuation qui n'est manifestement pas un conduit de fumée ; Créer un vrai conduit de fumée ou faire intervenir un installateur gaz qualifié afin de remplacer l'appareil existant par un appareil étanche Risque(s) constaté(s) : Risque d'intoxication au monoxyde de carbone (CO) causé par les produits de combustion

(6) DGI : (Danger Grave et Immédiat) L'installation présente une anomalie suffisamment grave pour que l'opérateur de diagnostic interrompe aussitôt l'alimentation en gaz jusqu'à suppression du ou des défauts constituant la source du danger.

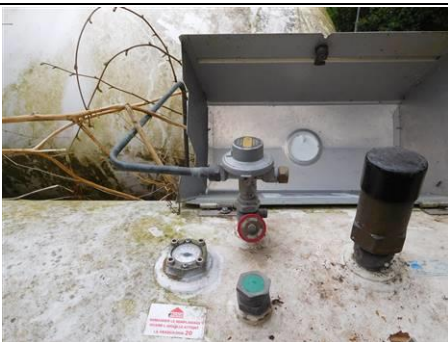
Photo n° Gaz001

7c : il n'y pas de limiteur de pression ou de second détendeur sur une installation de GPL en récipient. Absence de limiteur de pression ou d'une deuxième détente; Faire intervenir un installateur gaz qualifié afin d'installer un limiteur ou une deuxième détente sur l'installation

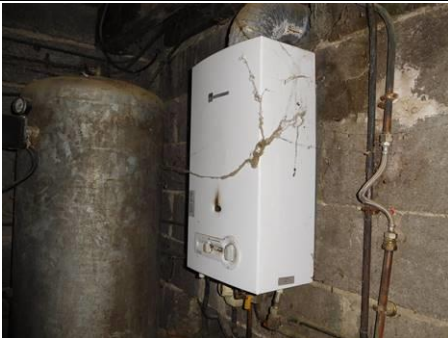
Photo n° Gaz002

Localisation : Rez de chaussée - Remise 5  
Chaudière e.l.m. leblanc (Type : Raccordé)

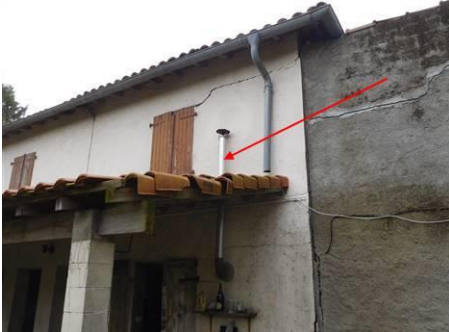
<p>Photo n° Gaz003 28b : Le dispositif d'évacuation des produits de combustion est absent ou n'est manifestement pas un conduit de fumée. (Rez de chaussée - Remise 5) Présence d'un conduit d'évacuation qui n'est manifestement pas un conduit de fumée; Créer un vrai conduit de fumée ou faire intervenir un installateur gaz qualifié afin de remplacer l'appareil existant par un appareil étanche</p>

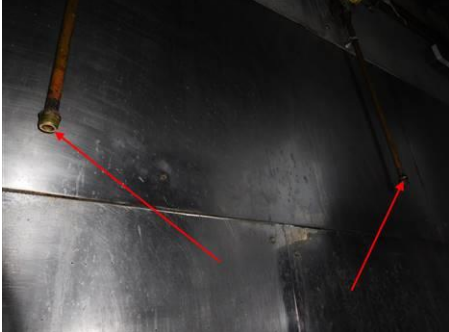
<p>Photo n° Gaz005 8b : l'extrémité du robinet de commande ou de la tuyauterie en attente n'est pas obturée. (Rez de chaussée - Cuisine) L'extrémité de la tuyauterie en attente n'est pas obturée; Poser ou faire poser un bouchon par un installateur gaz qualifié sur l'extrémité de la tuyauterie</p>

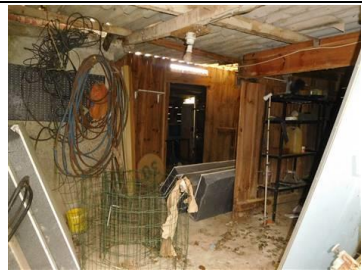
Jardin - Abris	Sol Béton Mur Bardage, bois Plafond Toiture nue en fibrociment en tôles.

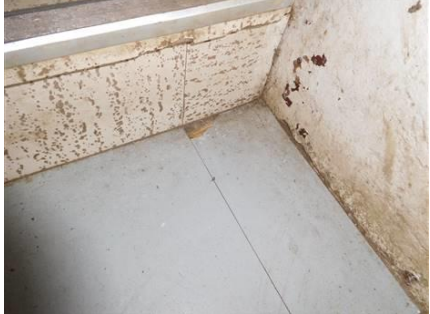
<p>Photo n° A002                  Localisation : Rez de chaussée - Entrée                  Ouvrage : 5. Planchers et planchers techniques - Revêtements de sol                  Partie d'ouvrage : Dalles plastiques                  Description : Dalles plastiques                  Localisation sur croquis : 002</p>

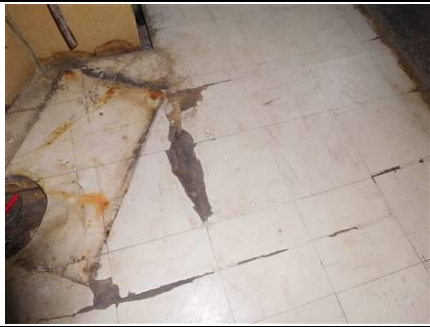
Photo n° A003  
 Localisation : Rez de chaussée - Bar  
 Ouvrage : 5. Planchers et planchers techniques - Revêtements de sol  
 Partie d'ouvrage : Dalles plastiques  
 Description : Dalles plastiques  
 Localisation sur croquis : 003
