Résumé de l'expertise n° 20/M/14558/FZF

Adresse : **Restaurant LE RANCH**

Etat de l'Installation Intérieure de Gaz

Etat de l'Installation Intérieure d'Electricité

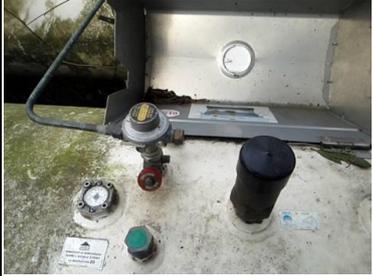
Points de contrôle ⁽³⁾ (selon la norme)	Anomalies observées (A1 ⁽⁴⁾ , A2 ⁽⁵⁾ , DGI ⁽⁶⁾ , 32c ⁽⁷⁾)	Libellé des anomalies et recommandations	Photos
C.5 - 7c GPL en récipient - Détendeur, inverseur et limiteur	A2	Il n'y pas de limiteur de pression ou de second détendeur sur une installation de GPL en récipient. Remarques : Absence de limiteur de pression ou d'une deuxième détente ; Faire intervenir un installateur gaz qualifié afin d'installer un limiteur ou une deuxième détente sur l'installation Risque(s) constaté(s) : Pression d'alimentation des appareils d'utilisation anormalement élevée.

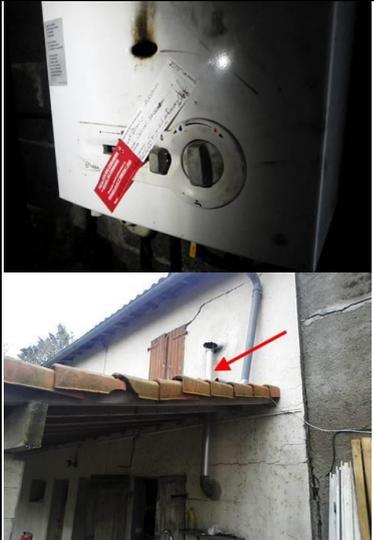
C.23 - 28b Appareil raccordé - Présence de conduits	DGI	Le dispositif d'évacuation des produits de combustion est absent ou n'est manifestement pas un conduit de fumée. (Chaudière e.l.m. leblanc Ondéa) Remarques : (Rez de chaussée - Remise 5) Présence d'un conduit d'évacuation qui n'est manifestement pas un conduit de fumée ; Créer un vrai conduit de fumée ou faire intervenir un installateur gaz qualifié afin de remplacer l'appareil existant par un appareil étanche Risque(s) constaté(s) : Risque d'intoxication au monoxyde de carbone (CO) causé par les produits de combustion

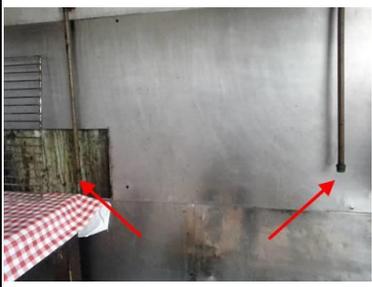
Points de contrôle ⁽³⁾ (selon la norme)	Anomalies observées (A1 ⁽⁴⁾ , A2 ⁽⁵⁾ , DGI ⁽⁶⁾ , 32c ⁽⁷⁾)	Libellé des anomalies et recommandations	Photos
C.7 - 8b Robinet de commande d'appareil	A2	L'extrémité du robinet de commande ou de la tuyauterie en attente n'est pas obturée. (Cuisinière Robinet en attente Robinet en attente) Remarques : (Rez de chaussée - Cuisine) L'extrémité de la tuyauterie en attente n'est pas obturée ; Poser ou faire poser un bouchon par un installateur gaz qualifié sur l'extrémité de la tuyauterie Risque(s) constaté(s) : Dégagement de gaz et donc un risque d'explosion

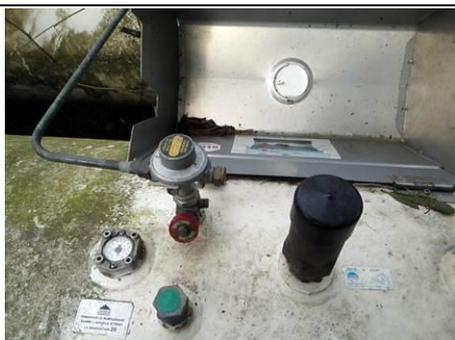
Photo n° PhGaz001
7c : il n'y pas de limiteur de pression ou de second détenteur sur une installation de GPL en récipient. Absence de limiteur de pression ou d'une deuxième détente; Faire intervenir un installateur gaz qualifié afin d'installer un limiteur ou une deuxième détente sur l'installation

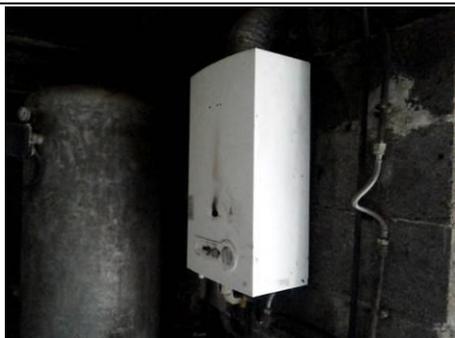
Photo n° Gaz002
Localisation : Rez de chaussée - Remise 5
Chaudière e.l.m. leblanc (Type : Raccordé)

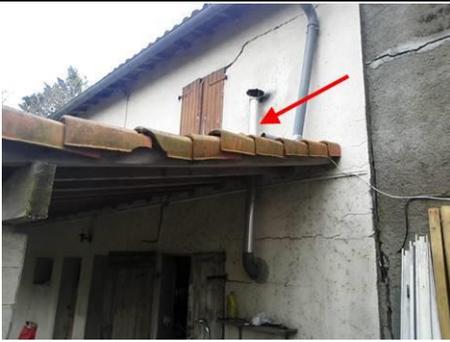
Photo n° PhGaz002
28b : Le dispositif d'évacuation des produits de combustion est absent ou n'est manifestement pas un conduit de fumée. (Rez de chaussée - Remise 5)
Présence d'un conduit d'évacuation qui n'est manifestement pas un conduit de fumée; Créer un vrai conduit de fumée ou faire intervenir un installateur gaz qualifié afin de remplacer l'appareil existant par un appareil étanche

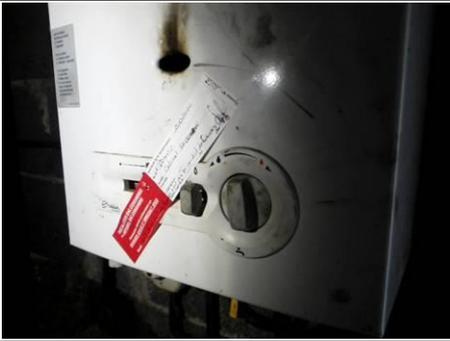
Photo n° PhGaz002
28b : Le dispositif d'évacuation des produits de combustion est absent ou n'est manifestement pas un conduit de fumée. (Rez de chaussée - Remise 5)
Présence d'un conduit d'évacuation qui n'est manifestement pas un conduit de fumée; Créer un vrai conduit de fumée ou faire intervenir un installateur gaz qualifié afin de remplacer l'appareil existant par un appareil étanche

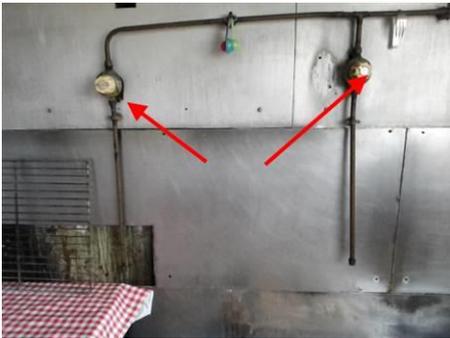
Photo n° Gaz004
Localisation : Rez de chaussée - Cuisine
Cuisinière Robinet en attente (Type : Non raccordé)

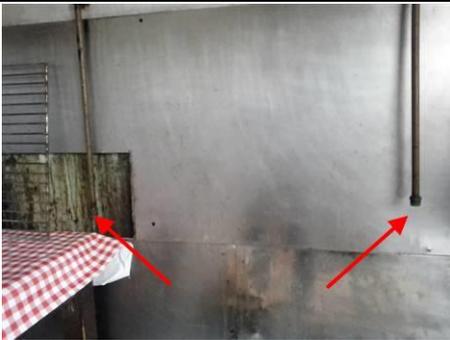
Photo n° PhGaz003
8b : l'extrémité du robinet de commande ou de la tuyauterie en attente n'est pas obturée. (Rez de chaussée - Cuisine)
L'extrémité de la tuyauterie en attente n'est pas obturée; Poser ou faire poser un bouchon par un installateur gaz qualifié sur l'extrémité de la tuyauterie

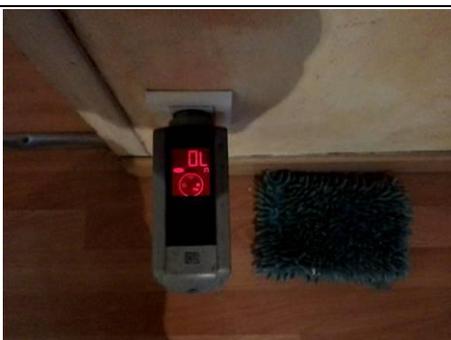
Photo PhEle001

Libellé de l'anomalie : B3.3.6 a2 Au moins un socle de prise de courant comporte une broche de terre non reliée à la terre.

Remarques : Présence de circuits électriques non équipés de conducteurs de protection ; Faire intervenir un électricien qualifié afin d'installer des conducteurs de protection sur les circuits qui n'en sont pas équipés

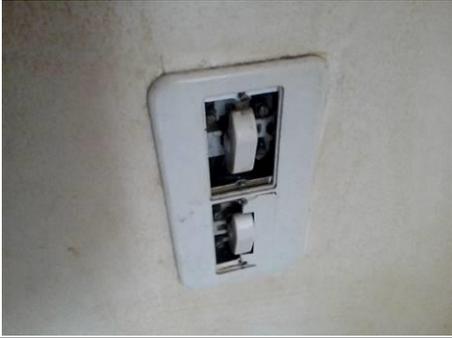
<p>Photo PhEle002 Libellé de l'anomalie : B7.3 a L'Enveloppe d'au moins un matériel est manquante ou détériorée. Remarques : Présence de matériel électrique en place dont l'enveloppe présente des détériorations ; Faire intervenir un électricien qualifié afin de remplacer les matériels présentant des détériorations</p>

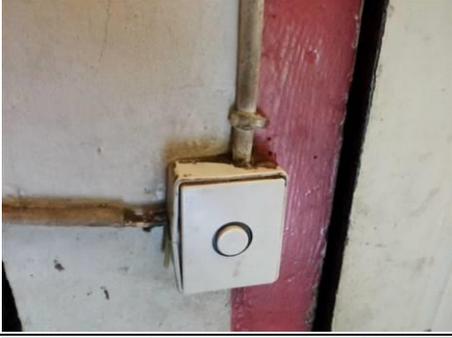
<p>Photo PhEle003 Libellé de l'anomalie : B8.3 e Au moins un conducteur isolé n'est pas placé sur toute sa longueur dans un conduit, une goulotte ou une plinthe ou une huisserie, en matière isolante ou métallique, jusqu'à sa pénétration dans le matériel électrique qu'il alimente. Remarques : Présence de conducteurs électriques non protégés mécaniquement ; Faire intervenir un électricien qualifié afin d'installer des protections mécanique sur les conducteurs non protégés</p>

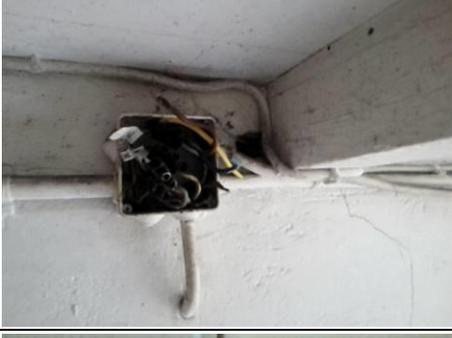
<p>Photo PhEle004 Libellé de l'anomalie : B7.3 d L'installation électrique comporte au moins une connexion avec une partie active nue sous tension accessible. Remarques : Présence de connexion de matériel électrique présentant des parties actives nues sous tension ; Faire intervenir un électricien qualifié afin de remplacer les matériels présentant des parties actives nues sous tension</p>

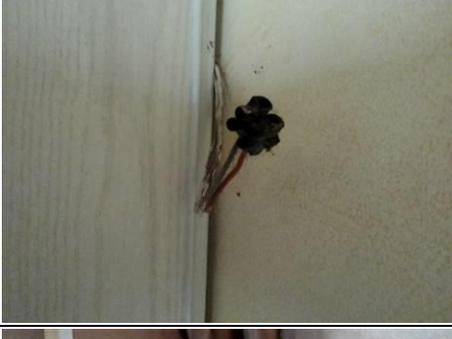
<p>Photo PhEle005 Libellé de l'anomalie : B7.3 e L'installation électrique comporte au moins un dispositif de protection avec une partie active nue sous tension accessible. Remarques : Présence de dispositif de protection de matériel électrique présentant des parties actives nues sous tension ; Faire intervenir un électricien qualifié afin de remplacer les matériels présentant des parties actives nues sous tension</p>

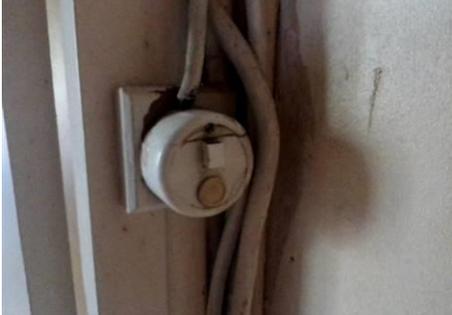
<p>Photo PhEle006 Libellé de l'anomalie : B8.3 a L'installation comporte au moins un matériel électrique vétuste. Remarques : Présence de matériel électrique vétuste (douilles, interrupteurs, socles de prise...) ; Faire intervenir un électricien qualifié afin de remplacer les matériels électriques vétustes</p>

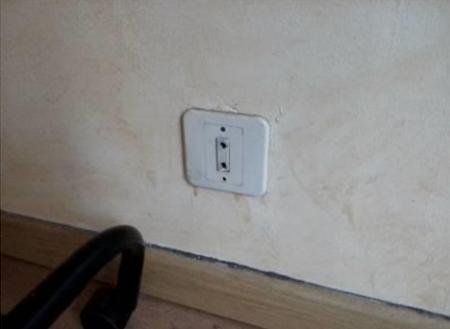
<p>Photo PhEle007 Libellé de l'anomalie : B3.3.6 a1 Au moins un socle de prise de courant ne comporte pas de broche de terre. Remarques : Présence de circuits électriques non équipés de conducteurs de protection ; Faire intervenir un électricien qualifié afin d'installer des conducteurs de protection sur les circuits qui n'en sont pas équipés</p>

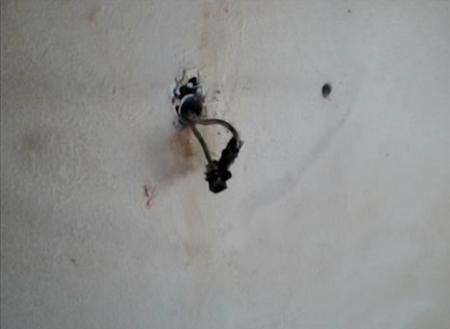
<p>Photo PhEle008 Libellé de l'anomalie : B3.3.6 a3 Au moins un circuit (n'alimentant pas des socles de prises de courant) n'est pas relié à la terre. Remarques : Présence de circuits électriques non équipés de conducteurs de protection ; Faire intervenir un électricien qualifié afin d'installer des conducteurs de protection sur les circuits qui n'en sont pas équipés</p>

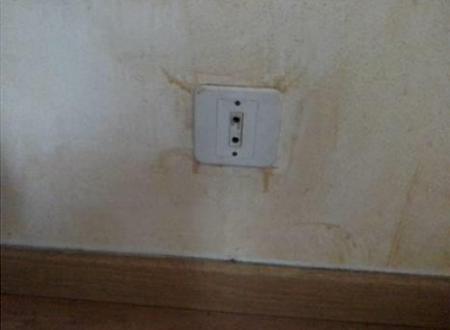
<p>Photo PhEle009 Libellé de l'information complémentaire : B11 b2 Au moins un socle de prise de courant n'est pas de type à obturateur Remarques : Présence de socles de prises non équipés d'obturateur ; Faire intervenir un électricien qualifié afin de remplacer les socles de prises non équipés d'obturateur par des socles de prises à obturateur</p>

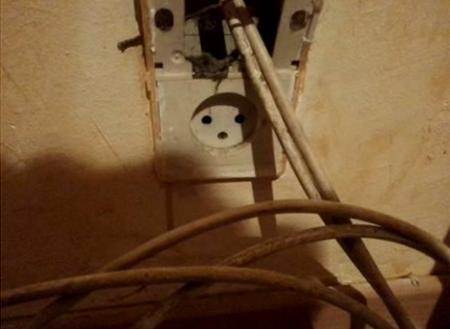
<p>Photo PhEle010 Libellé de l'information complémentaire : B11 c2 Au moins un socle de prise de courant ne possède pas un puits de 15 mm.</p>

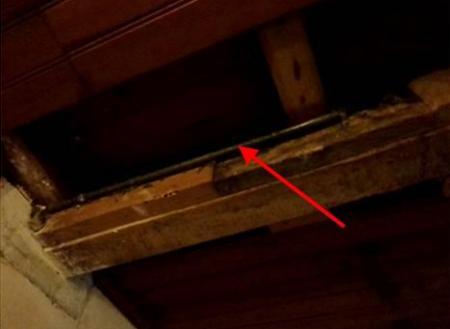
<p>Photo PhEle011 Libellé de l'anomalie : B3.3.7 a Au moins un conduit métallique en montage apparent ou encastré, comportant des conducteurs, n'est pas relié à la terre. Remarques : Présence de conduits métalliques en montage apparent, contenant des conducteurs, non reliés à la terre ; Faire intervenir un électricien qualifié afin de raccorder à la terre les conduits métalliques en montage apparent</p>
