Résumé de l'expertise n° 21/M/17742/FZF

Adresse : **Restaurant LE RANCH**

Commune : **65500 VIC-EN-BIGORRE**

Périmètre de repérage : ... **Ensemble des locaux à usage de restaurant et d'habitation dans la limite d'une zone de 10m autour du bâti.**

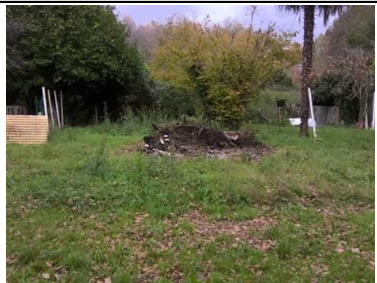
Localisation	Description	Photo
Jardin	Sol Terre et herbe et graviers Mur Béton brut Porte(s) en métal de couleur

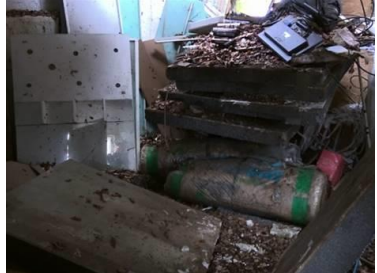
Jardin - Abris	Sol Béton Mur Bardage, bois Plafond Toiture nue en fibrociment en tôles.	 
Jardin - Local	Sol Parquet flottant Mur Bardage, plâtre peint Plafond Bois, plâtre peint Fenêtre(s) en bois peint Porte(s) en bois peinte(s) Plinthes en bois

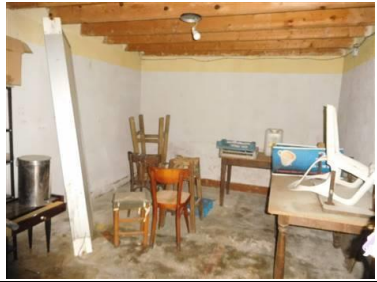
Localisation	Description	Photo
Rez de chaussée - Remise 1	Sol Béton Mur Béton brut Plafond Bois Fenêtre(s) en bois Porte(s) en bois

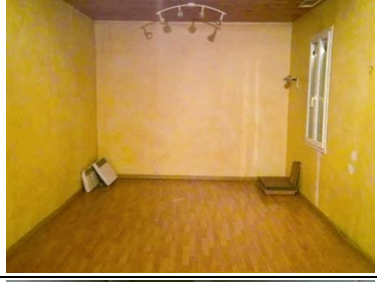
Rez de chaussée - Entrée	Sol Dalles de sol plastiques Mur Plâtre peint Plafond Bois, peinture Porte(s) en bois peinte(s) Plinthes en bois peintes	 
1er étage - Séjour-salon	Sol Parquet flottant Mur Plâtre peint Plafond Lambris bois Fenêtre(s) en pvc Porte(s) en bois peinte(s) Plinthes en bois

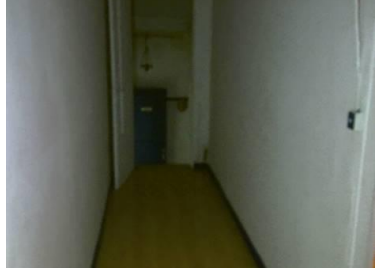
1er étage - Couloir	Sol Parquet flottant Mur Plâtre peint Plafond Lambris bois Porte(s) en bois peinte(s) Plinthes en bois

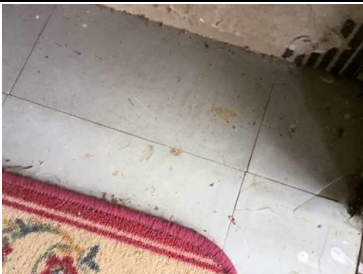
Localisation	Identifiant + Description	Photo
Rez de chaussée - Entrée	Identifiant: M002-Pvt001 Description: Dalles plastiques Liste selon annexe.13-9 du CSP: B

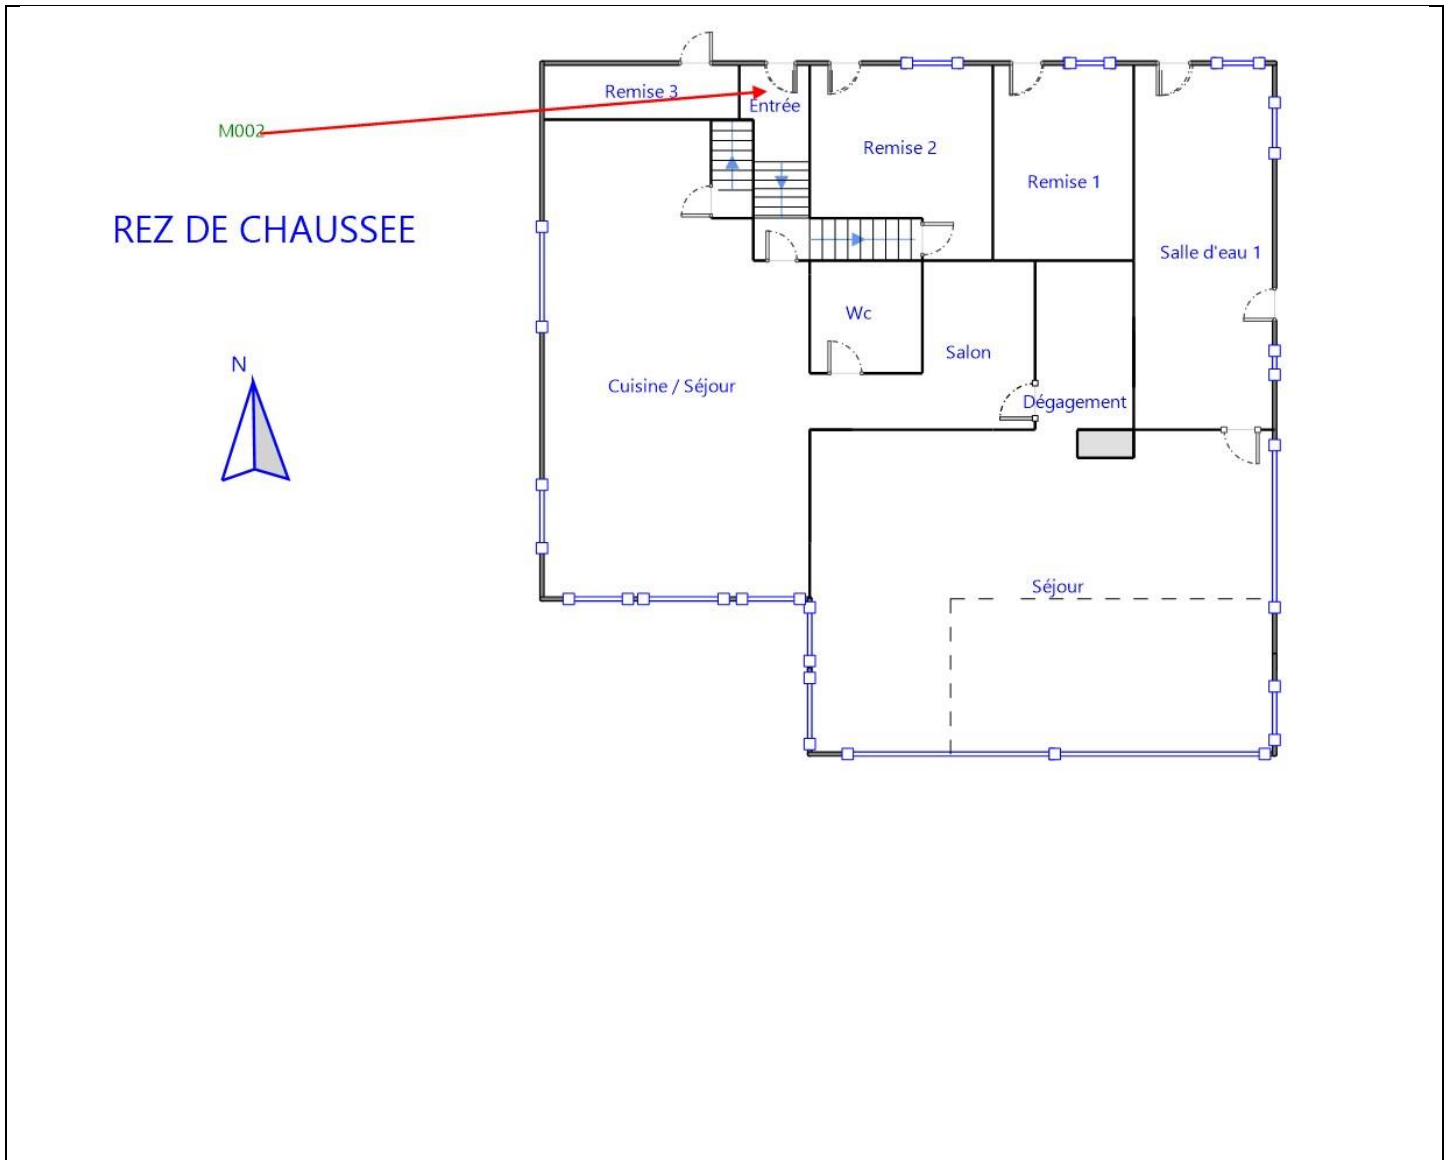
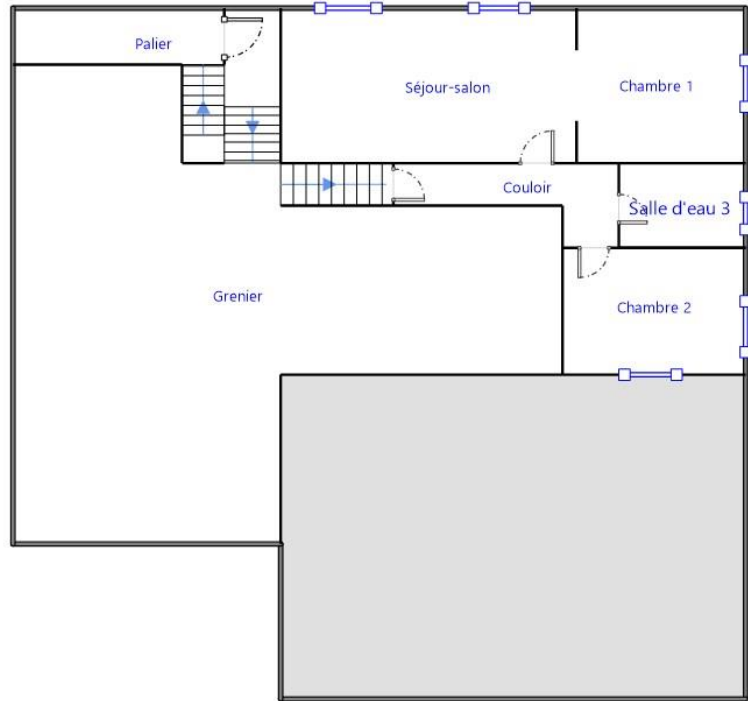
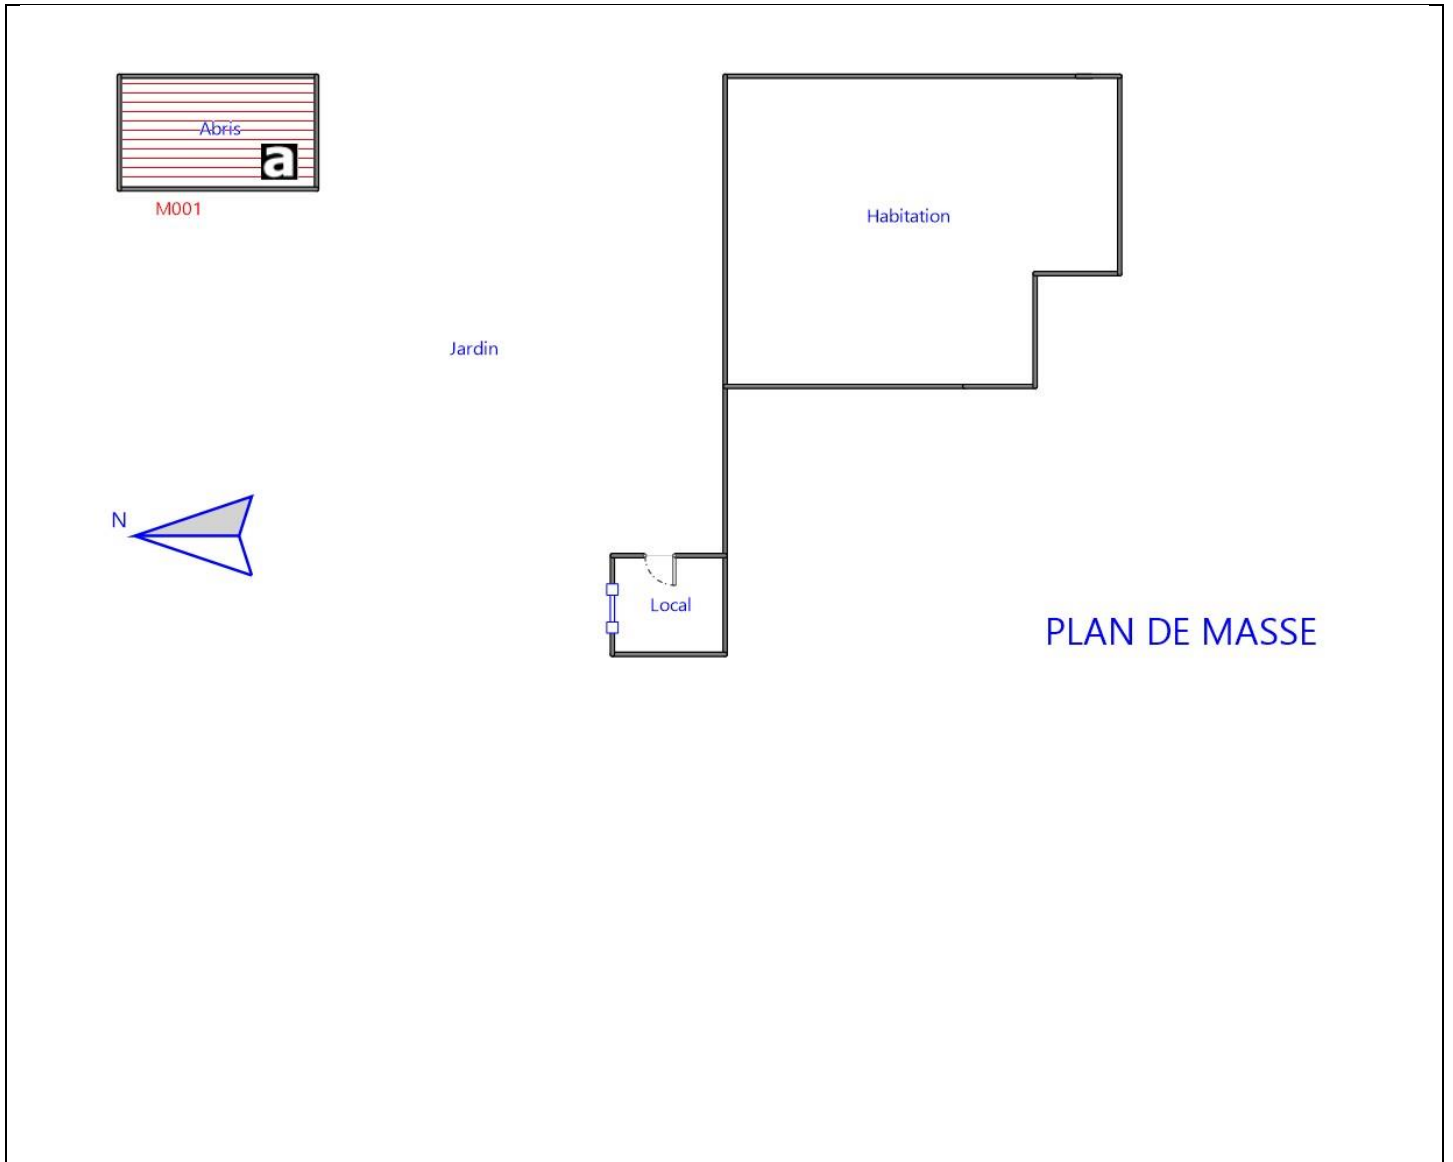
7.1 - Annexe - Schéma de repérage

Conduit en fibro-ciment		Dalles de sol	<p>Nom du propriétaire : Mme DE HARO - MARILAUD Francette Adresse du bien : Restaurant LE RANCH Route RABASTENS 65500 VIC-EN-BIGORRE</p>
	Conduit autre que fibro-ciment		Carrelage	
	Brides		Colle de revêtement	
	Dépôt de Matériaux contenant de l'amiante		Dalles de faux-plafond	
	Matériau ou produit sur lequel un doute persiste		Toiture en fibro-ciment	
	Présence d'amiante		Toiture en matériaux composites

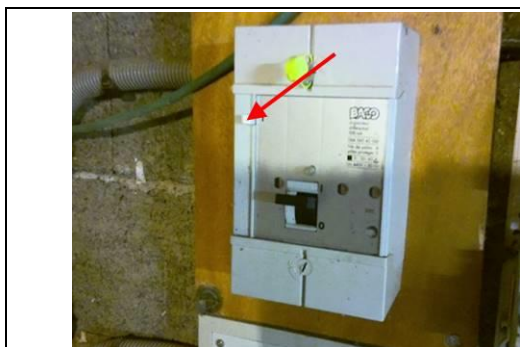
Photo PhEle001

Libellé de l'anomalie : B2.3.1 i La manœuvre du bouton test du (des) dispositif(s) de protection différentielle n'entraîne pas (son) leur déclenchement.
