Résumé de l'expertise n° 21/IMO/0030

Rapport de mission de repérage des matériaux et produits contenant de l'amiante pour l'établissement du constat établi à l'occasion de la vente d'un immeuble bâti (Listes A et B de l'annexe 13-9 du Code de la Santé publique)

Numéro de dossier : 21/IMO/0030
Date du repérage : 27/08/2021

Constat de risque d'exposition au plomb CREP

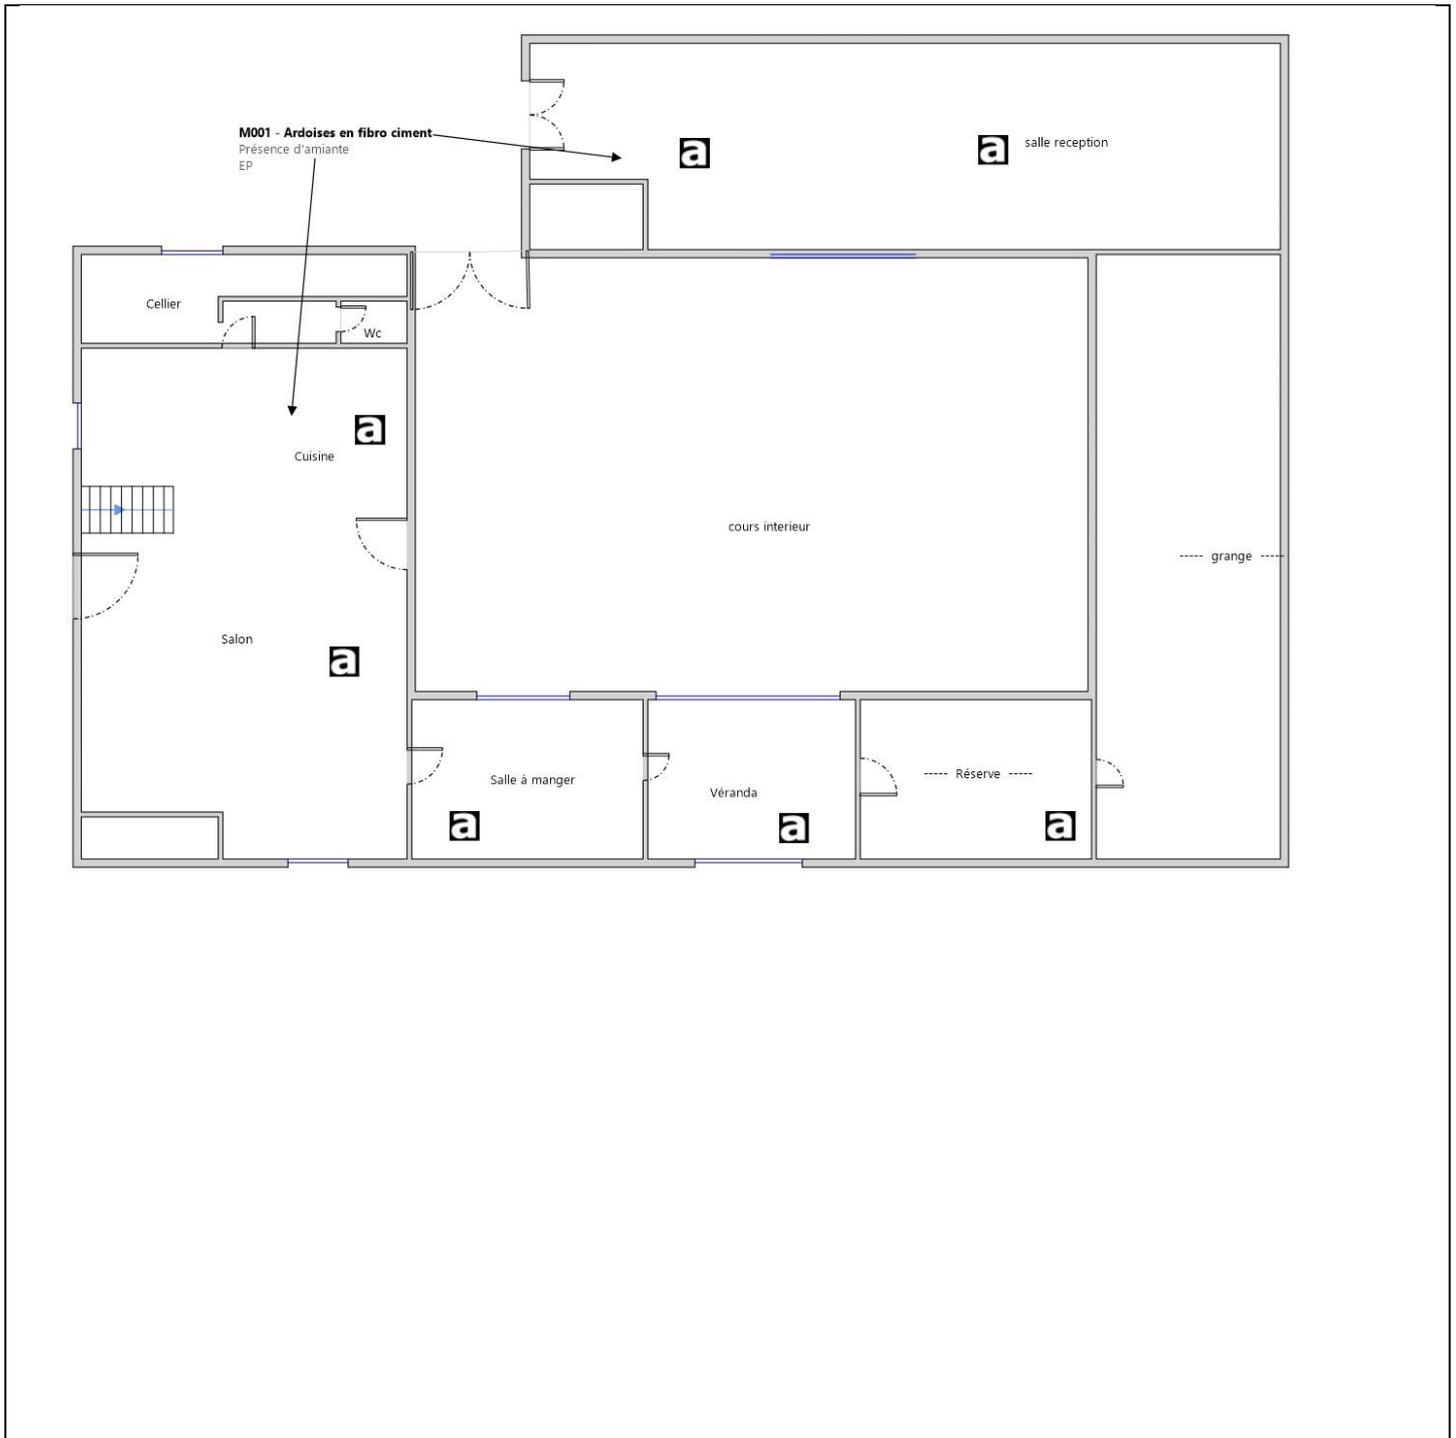
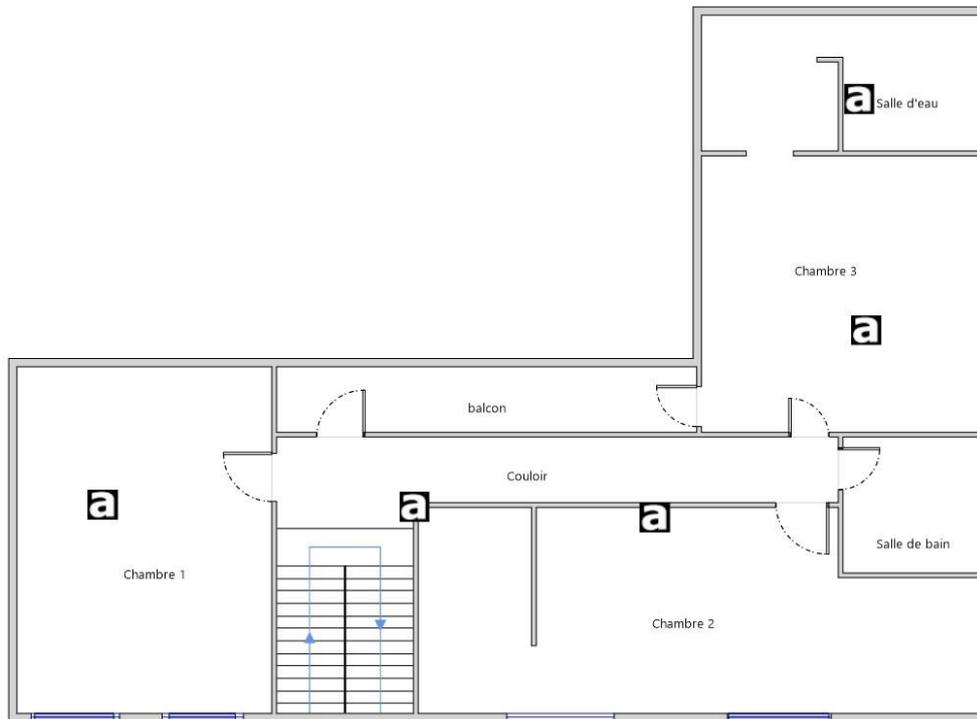
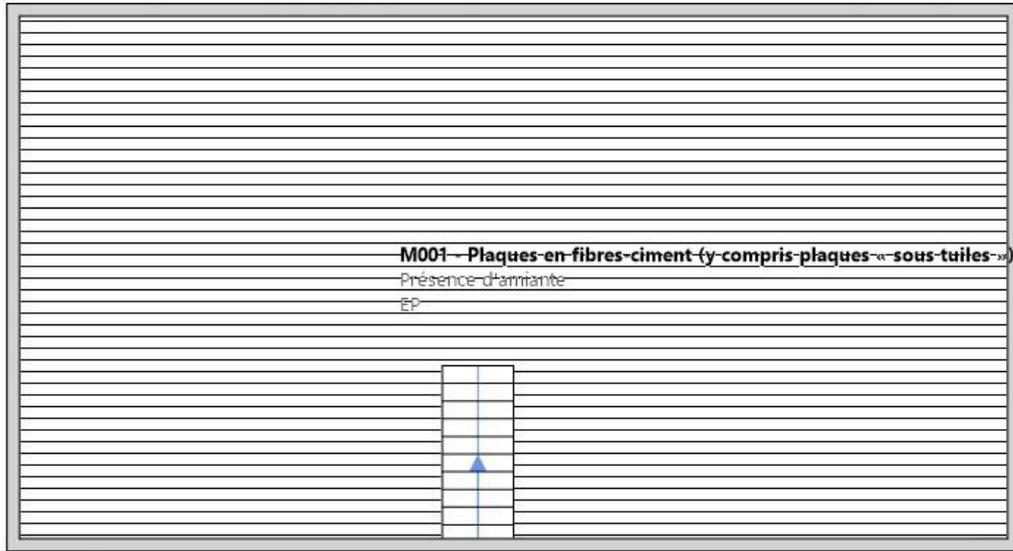
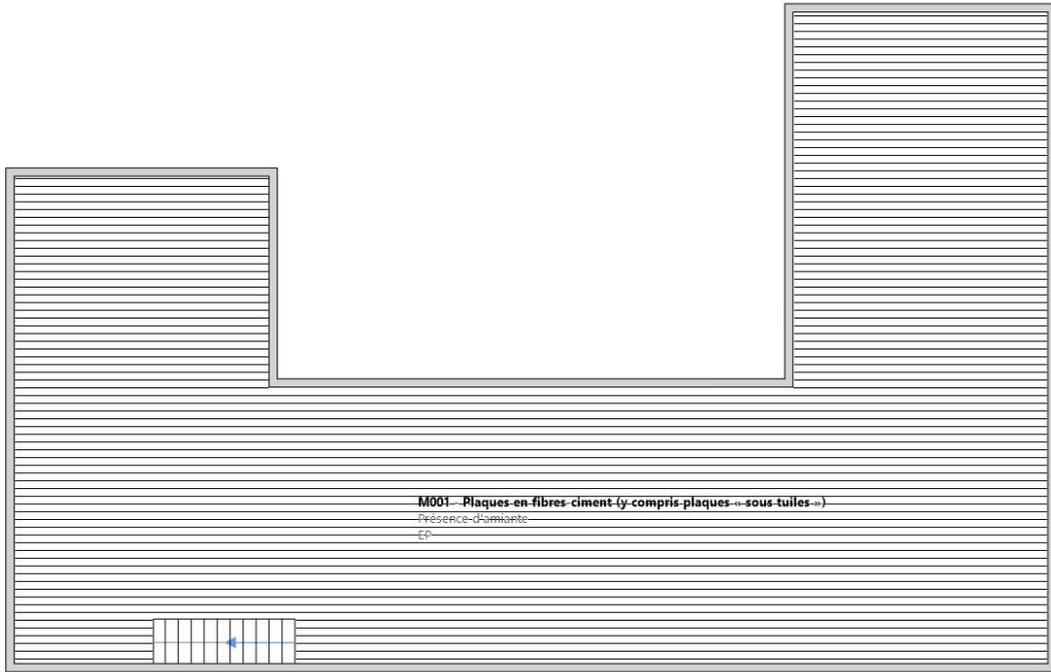
7.1 - Annexe - Schéma de repérage

Localisation	Identifiant + Description	Conclusion (justification)	Etat de conservation** et préconisations*
Réserve; Combles MAISON; Combles GRANGE; GRANGE - Pignon	Identifiant: M001 Description: Ardoises en fibro ciment <u>Liste selon annexe.13-9 du CSP: B</u>	Présence d'amiante (Sur jugement de l'opérateur)	Matériau non dégradé Résultat EP** Préconisation : Il est recommandé de réaliser une évaluation périodique.

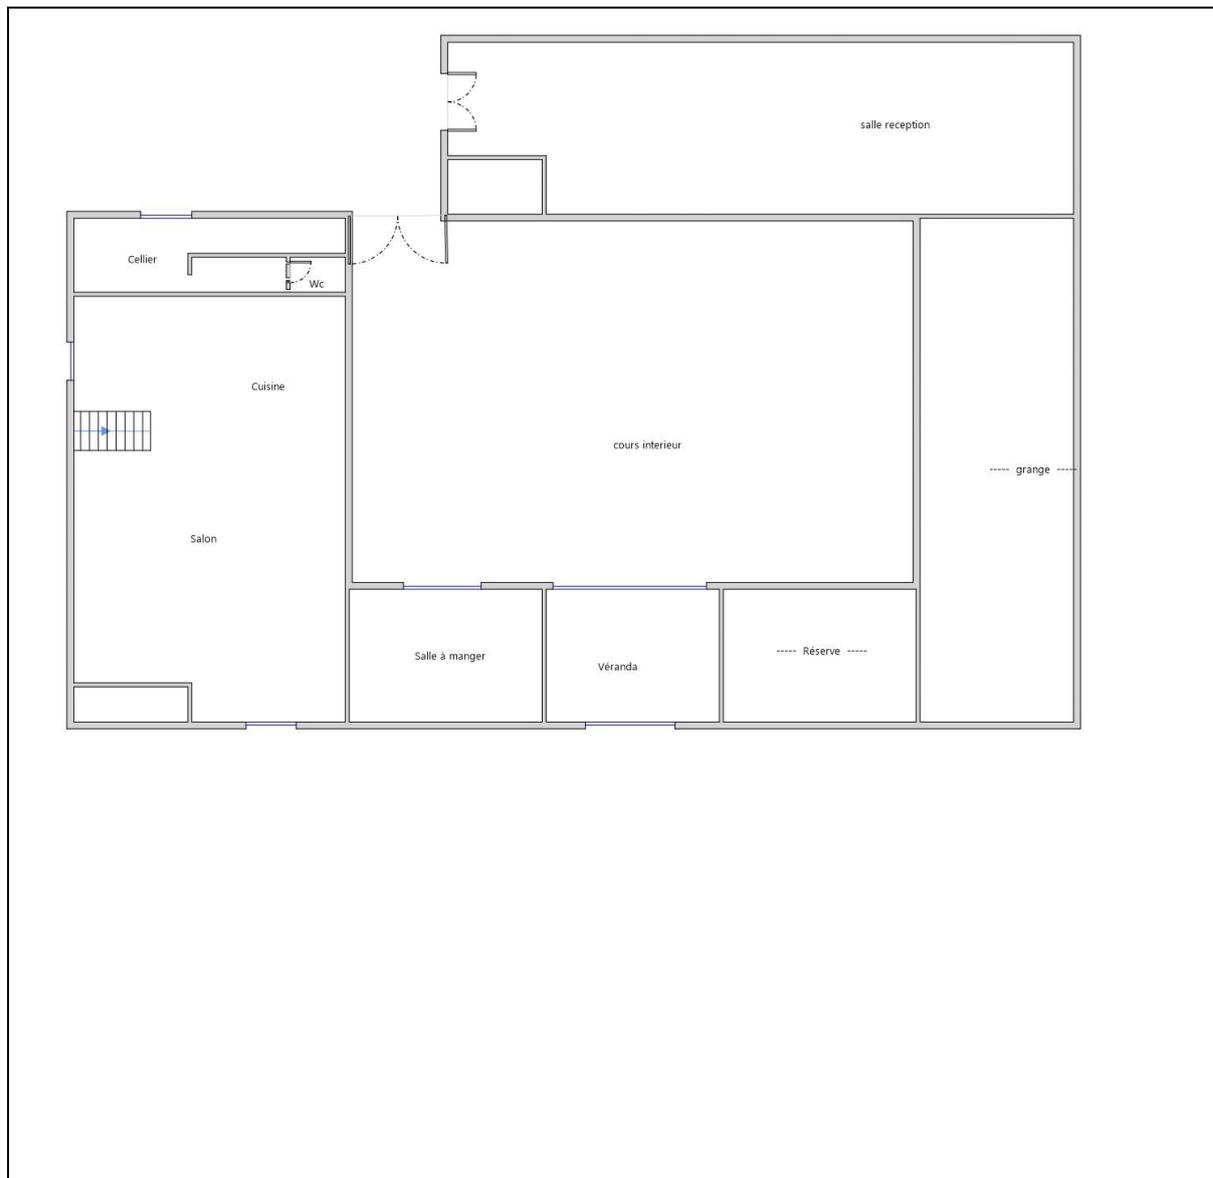
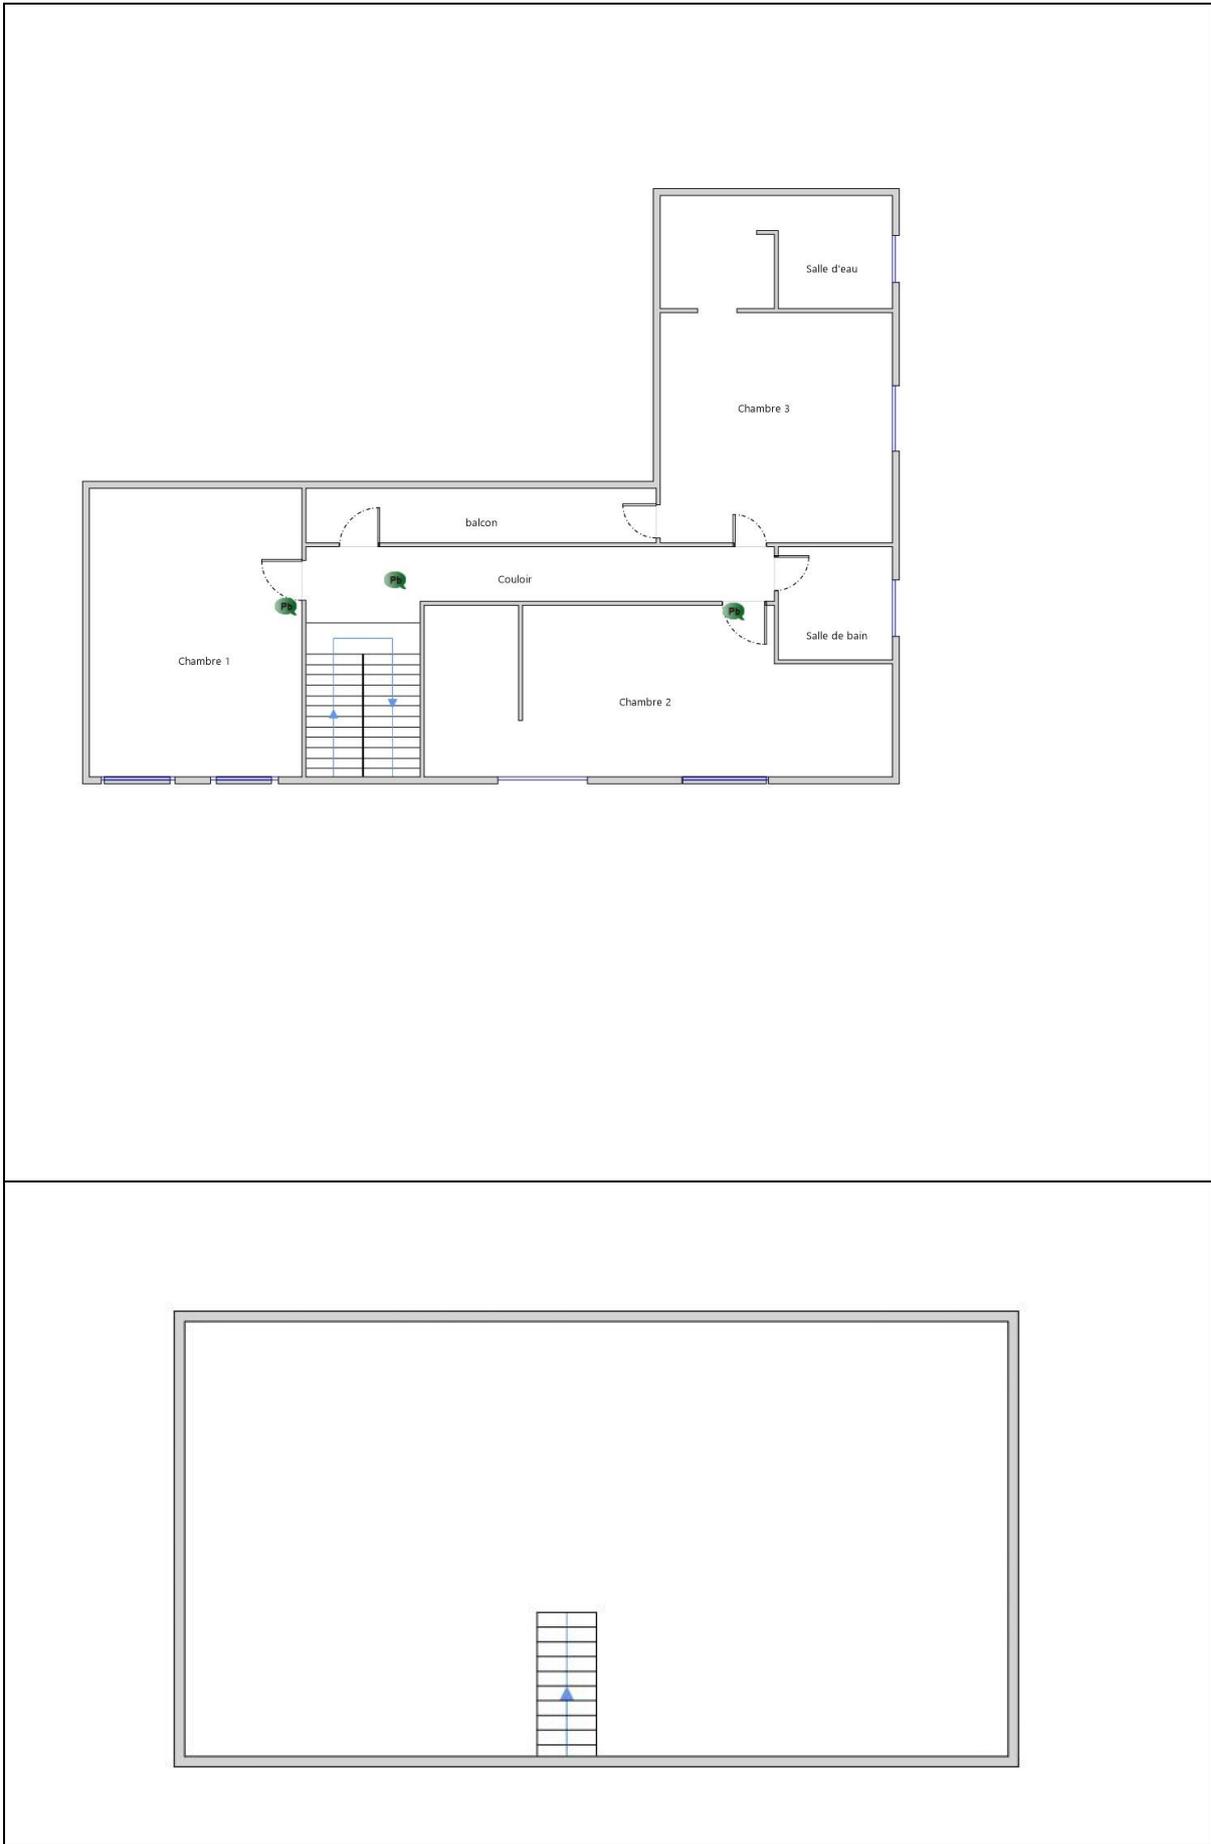
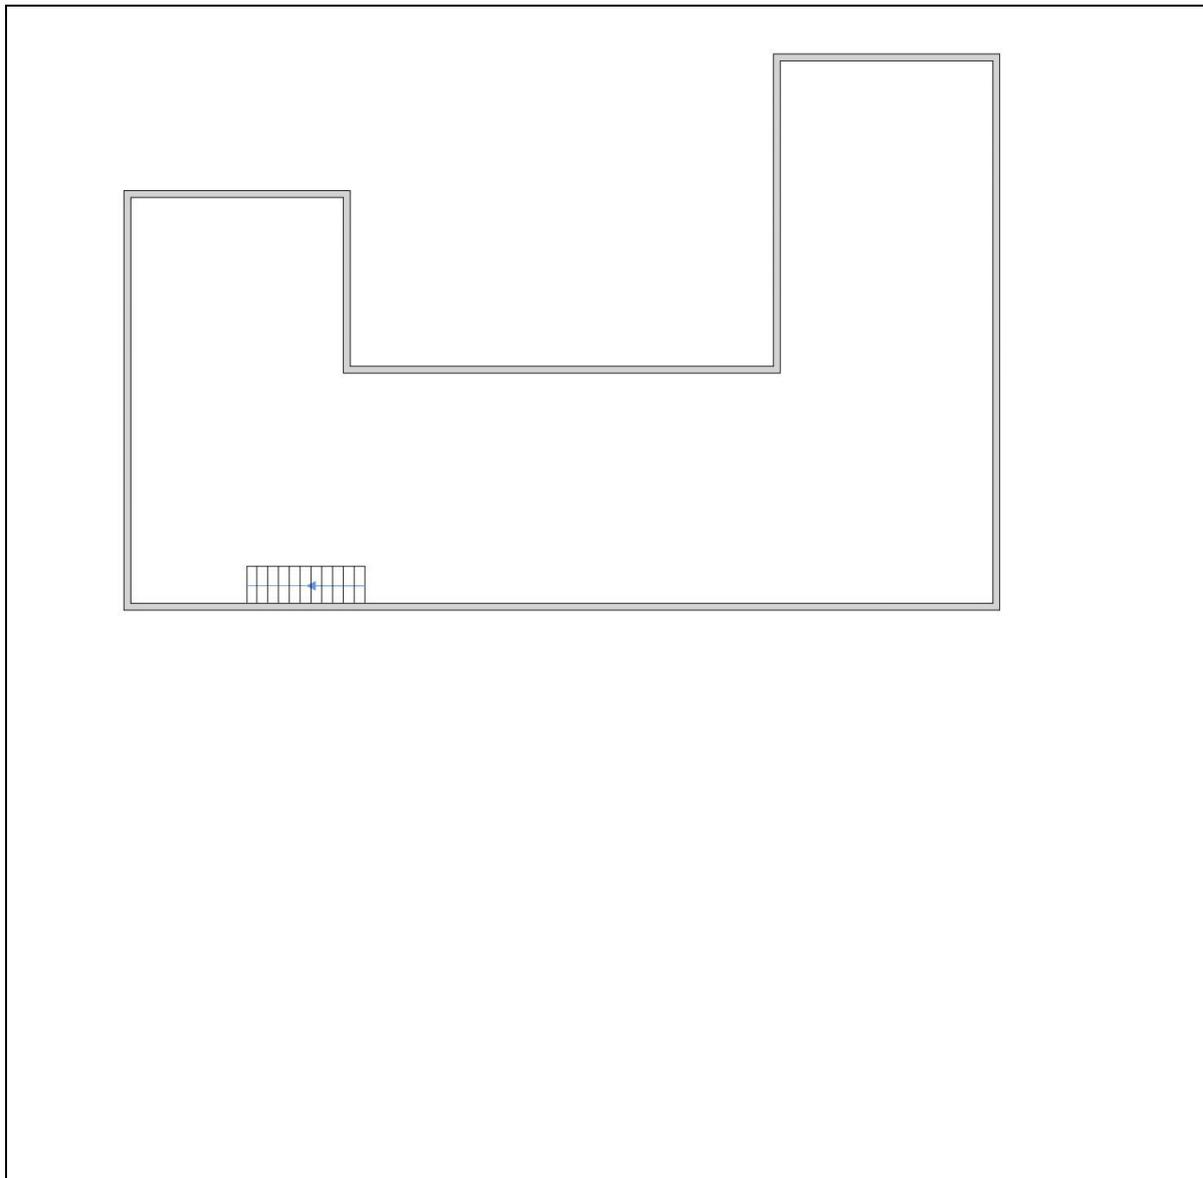
Localisation des mesures sur croquis de repérage

Du fait de la présence de revêtements contenant du plomb au-delà des seuils en vigueur et de la nature des dégradations constatées (non dégradé, non visible, état d'usage) sur certaines unités de diagnostic, le propriétaire doit veiller à l'entretien des revêtements recouvrant les unités de diagnostic de classe 1 et 2, afin d'éviter leur dégradation future.

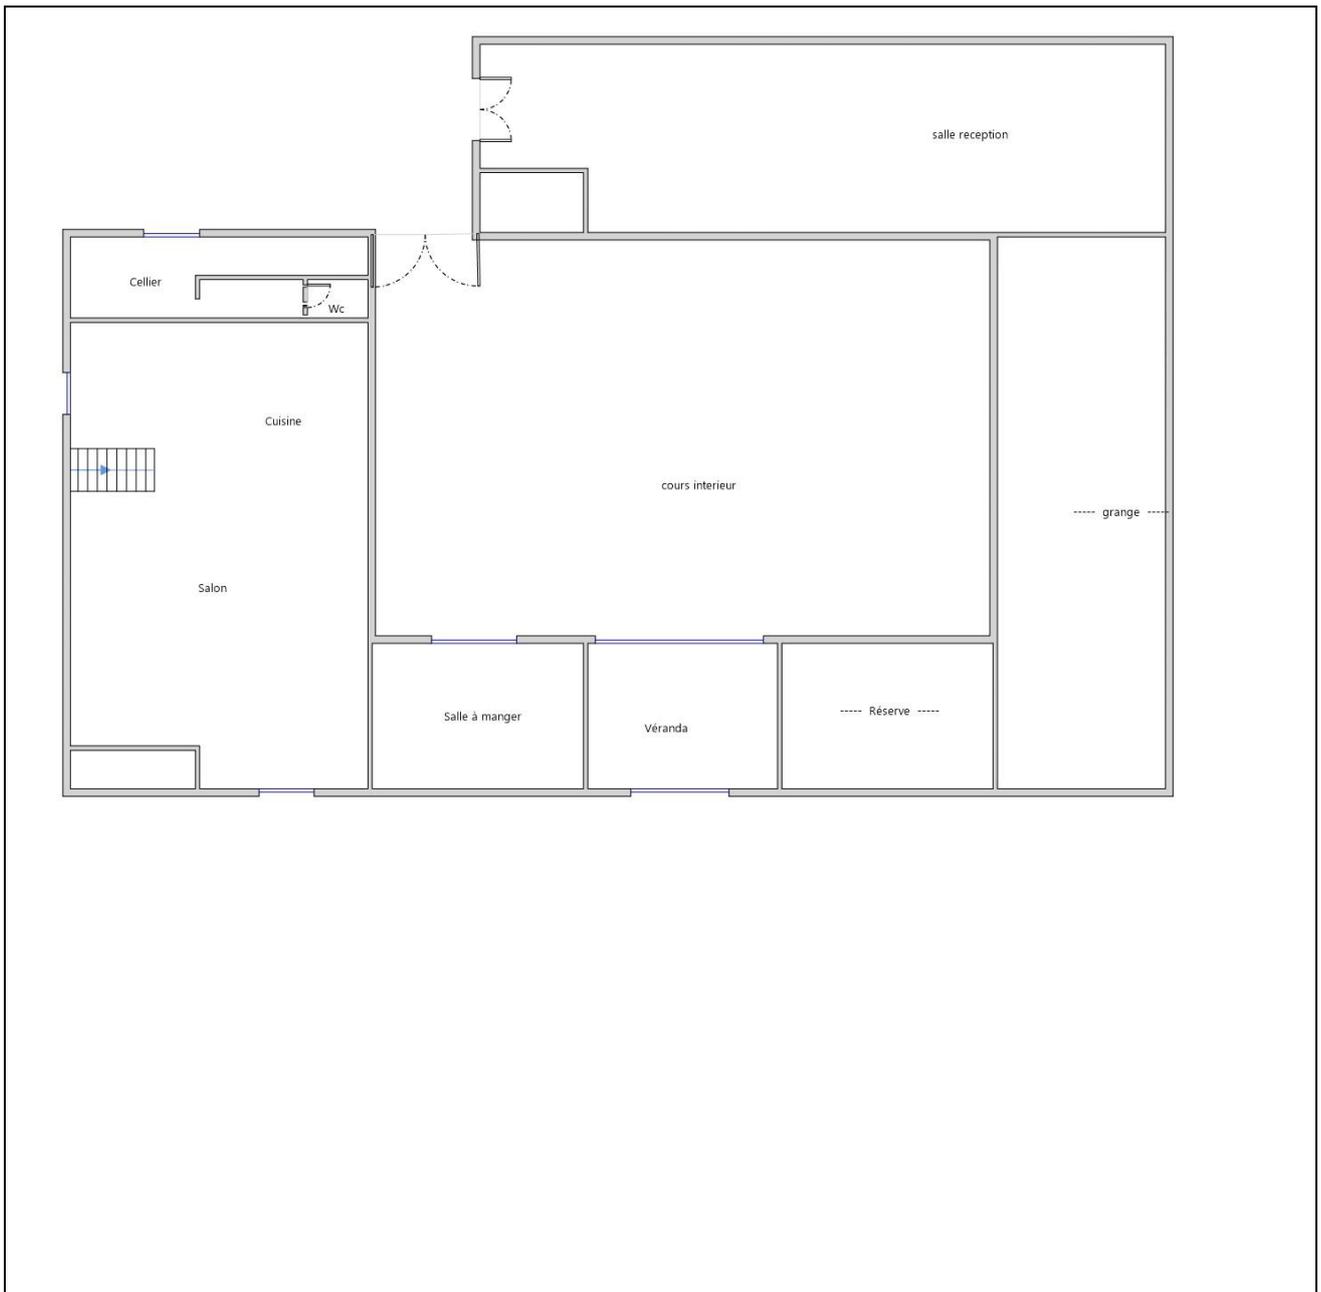
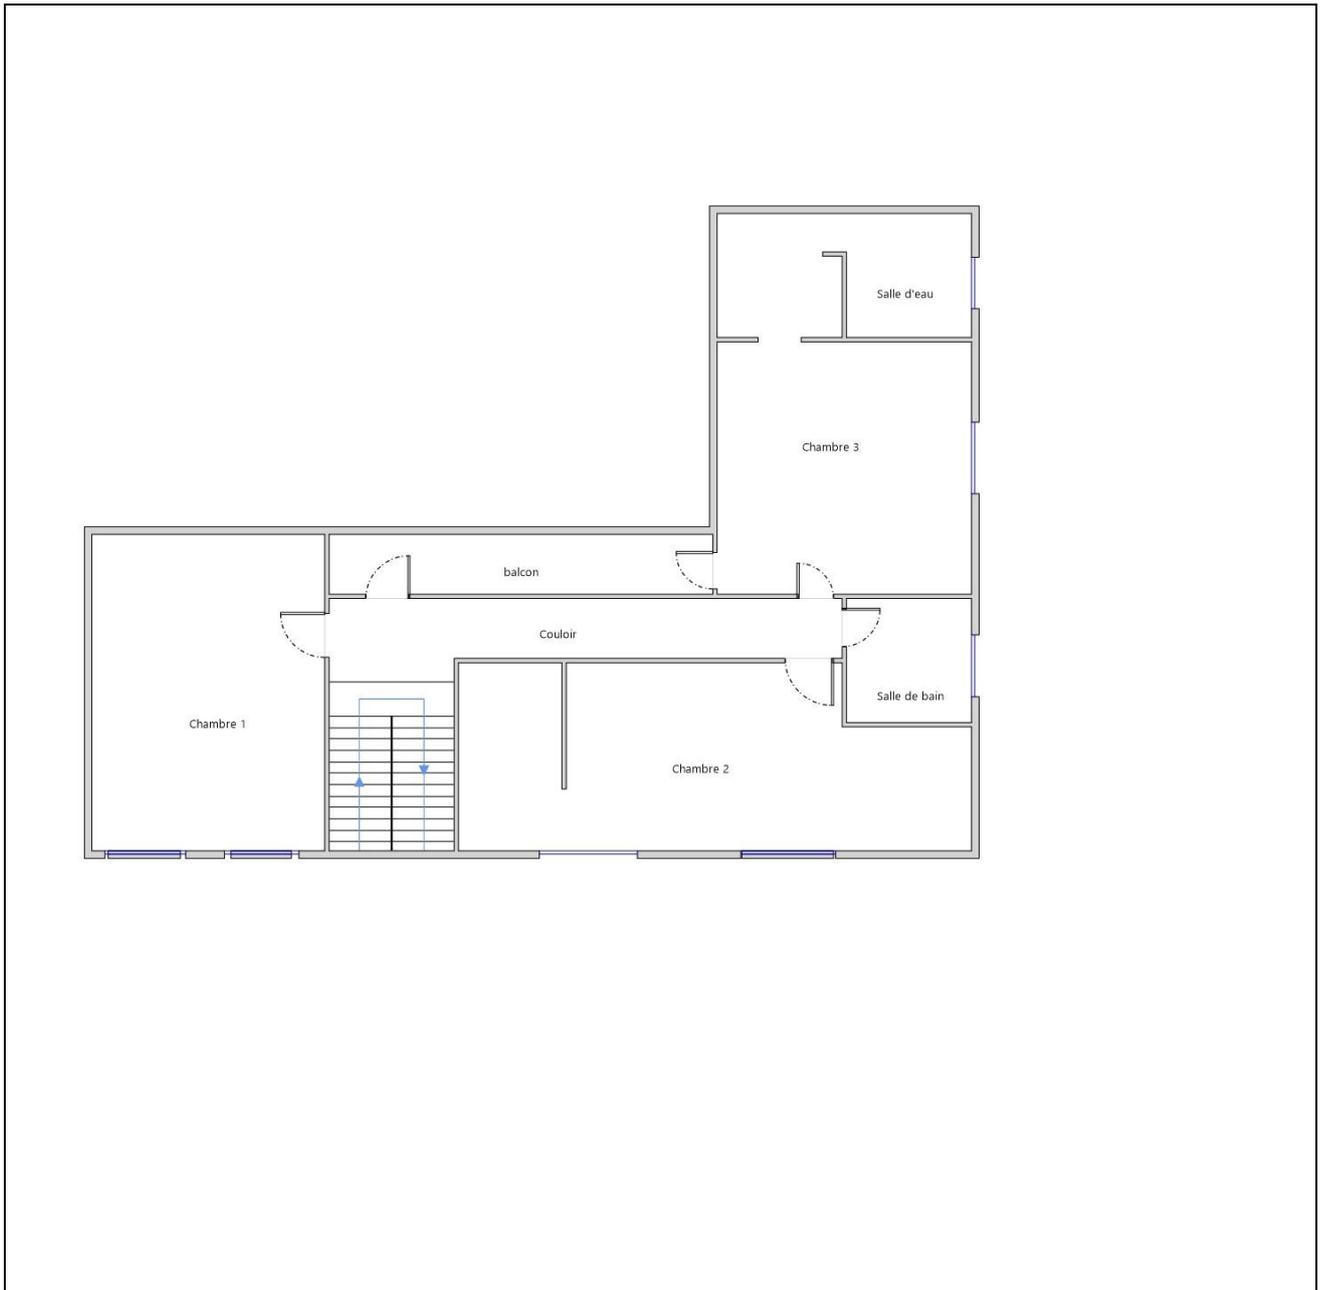
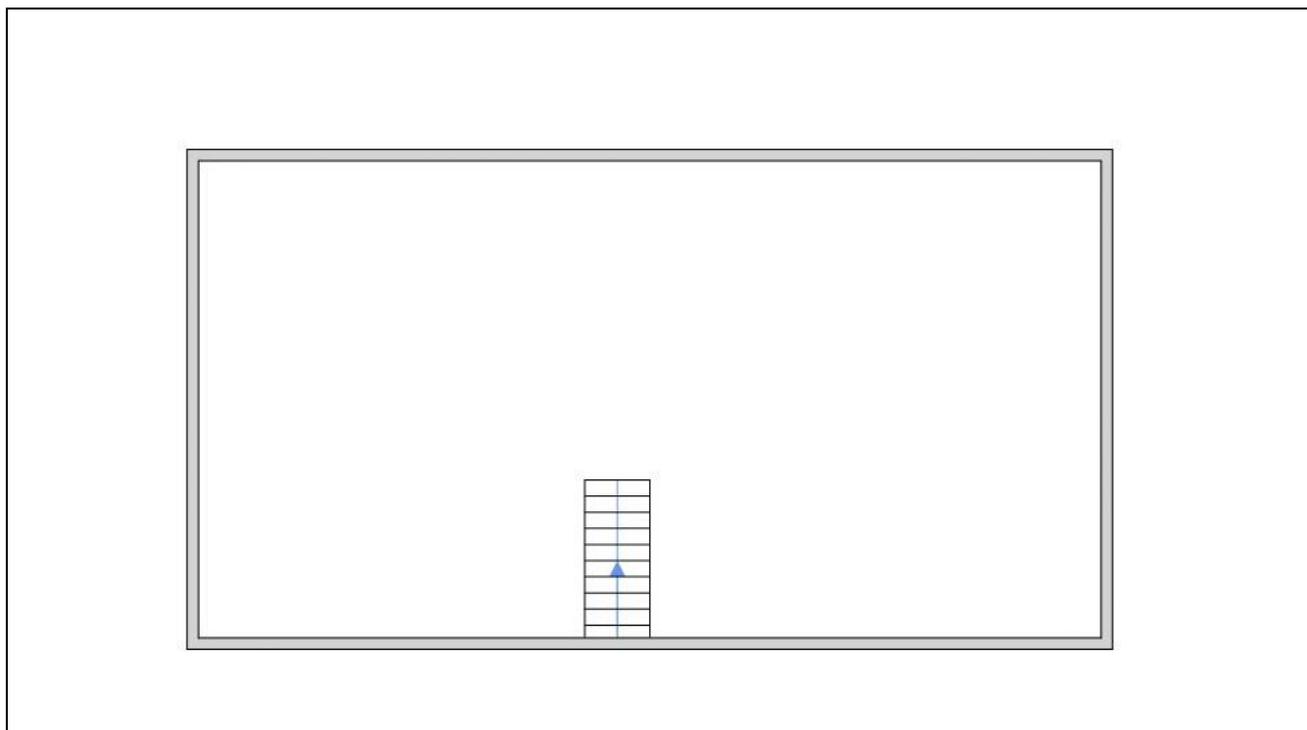
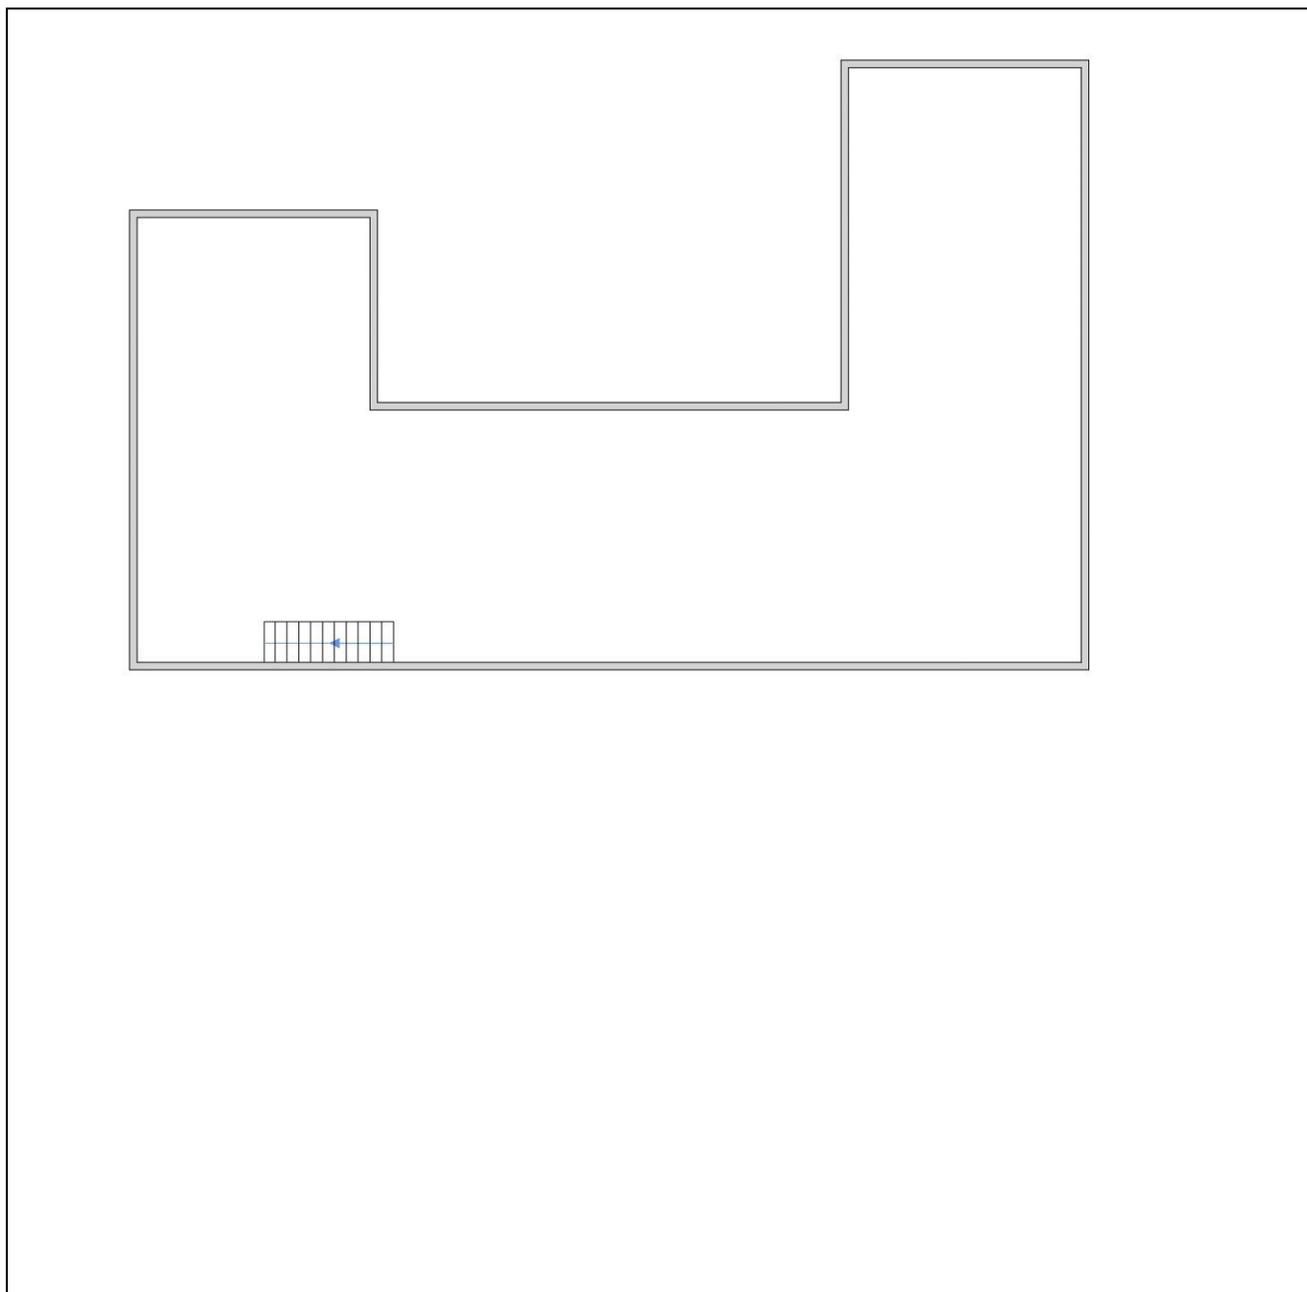
Annexe – Croquis de repérage

Présence d'indices d'infestation d'autres agents de dégradation (insectes à larves xylophages)
