# Dossier de Diagnostic Technique

## Vente

**62 rue du montaignu**

**65190 LUC**

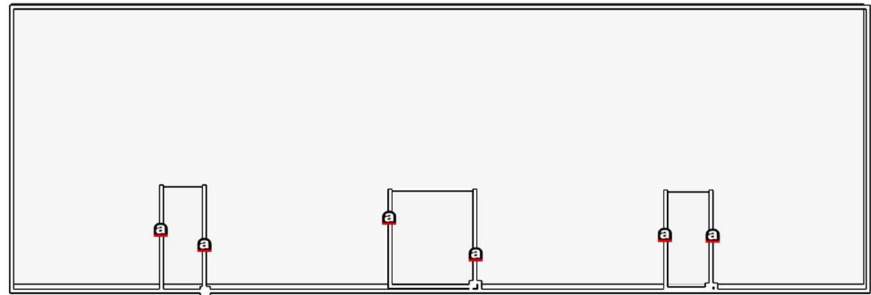
ÉLÉMENT DE CONSTRUCTION		Localisation	Méthode	O/R	Photo
N°	DESIGNATION				
<b>Éléments extérieurs</b>					
87	Toiture Plaques fibres ciment	Maison principale Rez de chaussée Extérieur	Sur décision de l'opérateur	EP
