Dossier Technique Immobilier

Numéro de dossier : 2022YLO00235
Date du repérage : 01/06/2022

Désignation du ou des bâtiments
<p>Localisation du ou des bâtiments : Département : ... Hautes-Pyrénées Adresse : 550 Route de la Plaine Commune : 65230 GUIZERIX Section cadastrale C, Parcelle(s) n° 214, Désignation et situation du ou des lot(s) de copropriété : Lot numéro Non communiqué, Périmètre de repérage : Maison et annexes</p>

Rapport de mission de repérage des matériaux et produits contenant de l'amiante pour l'établissement du constat établi à l'occasion de la vente d'un immeuble bâti (Listes A et B de l'annexe 13-9 du Code de la Santé publique)

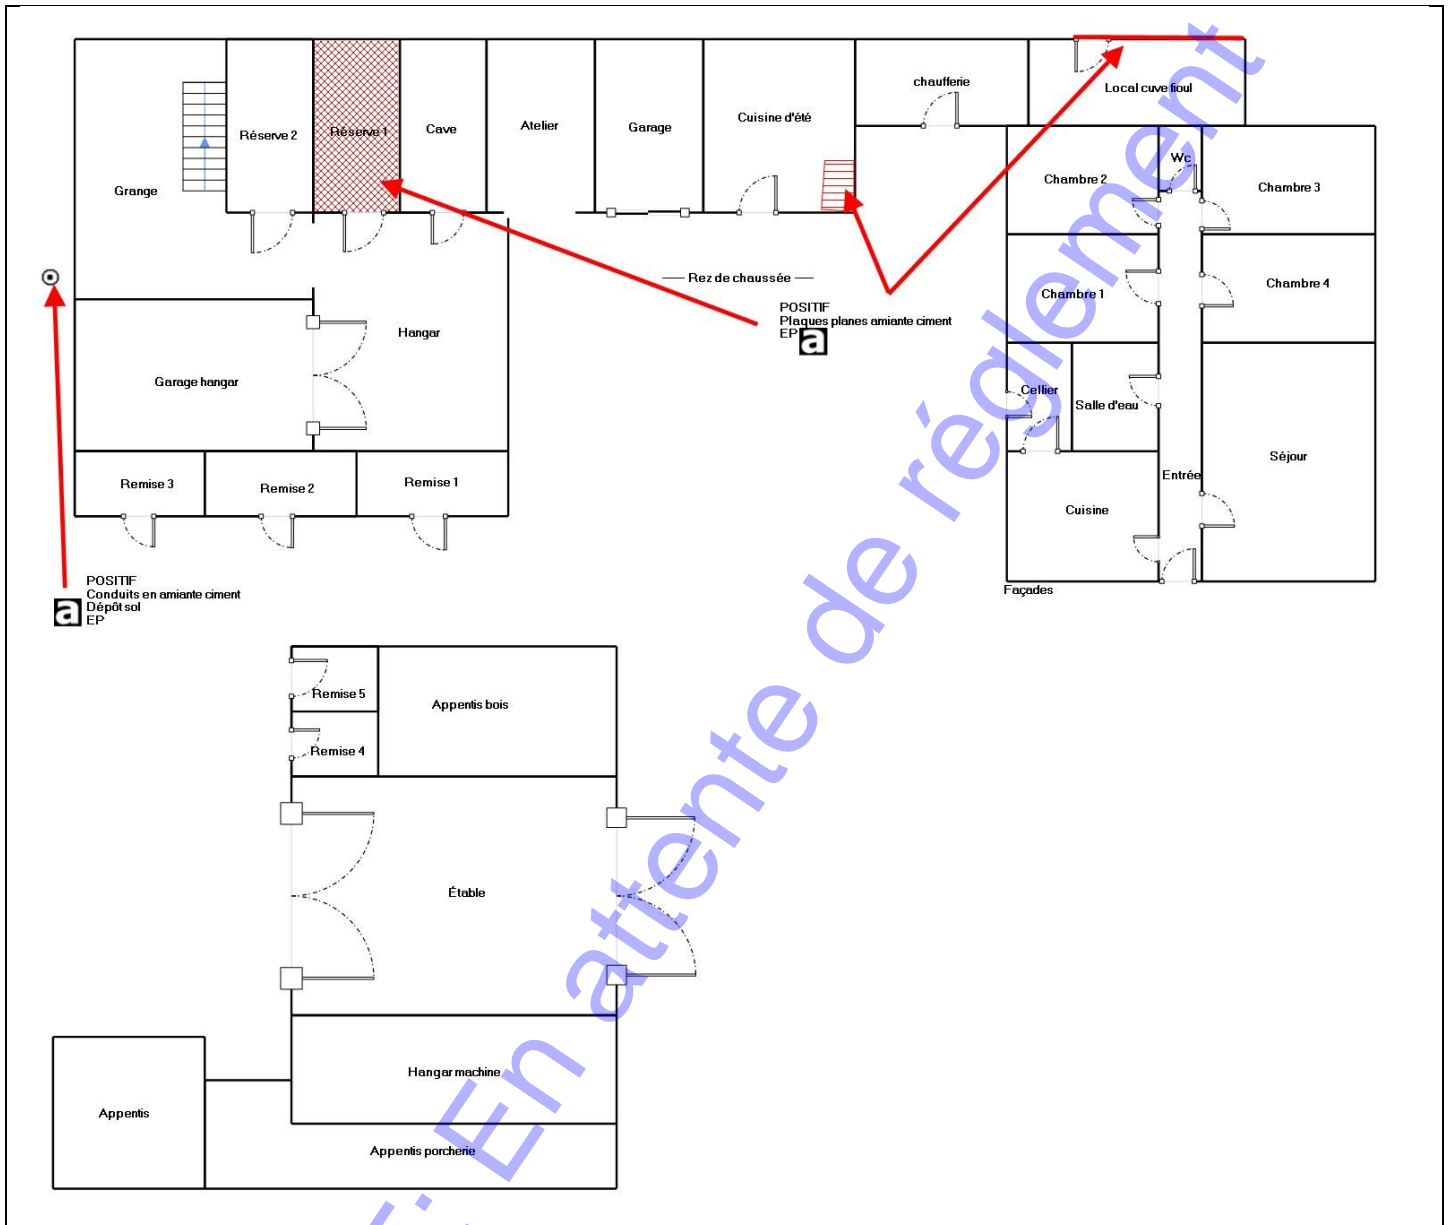
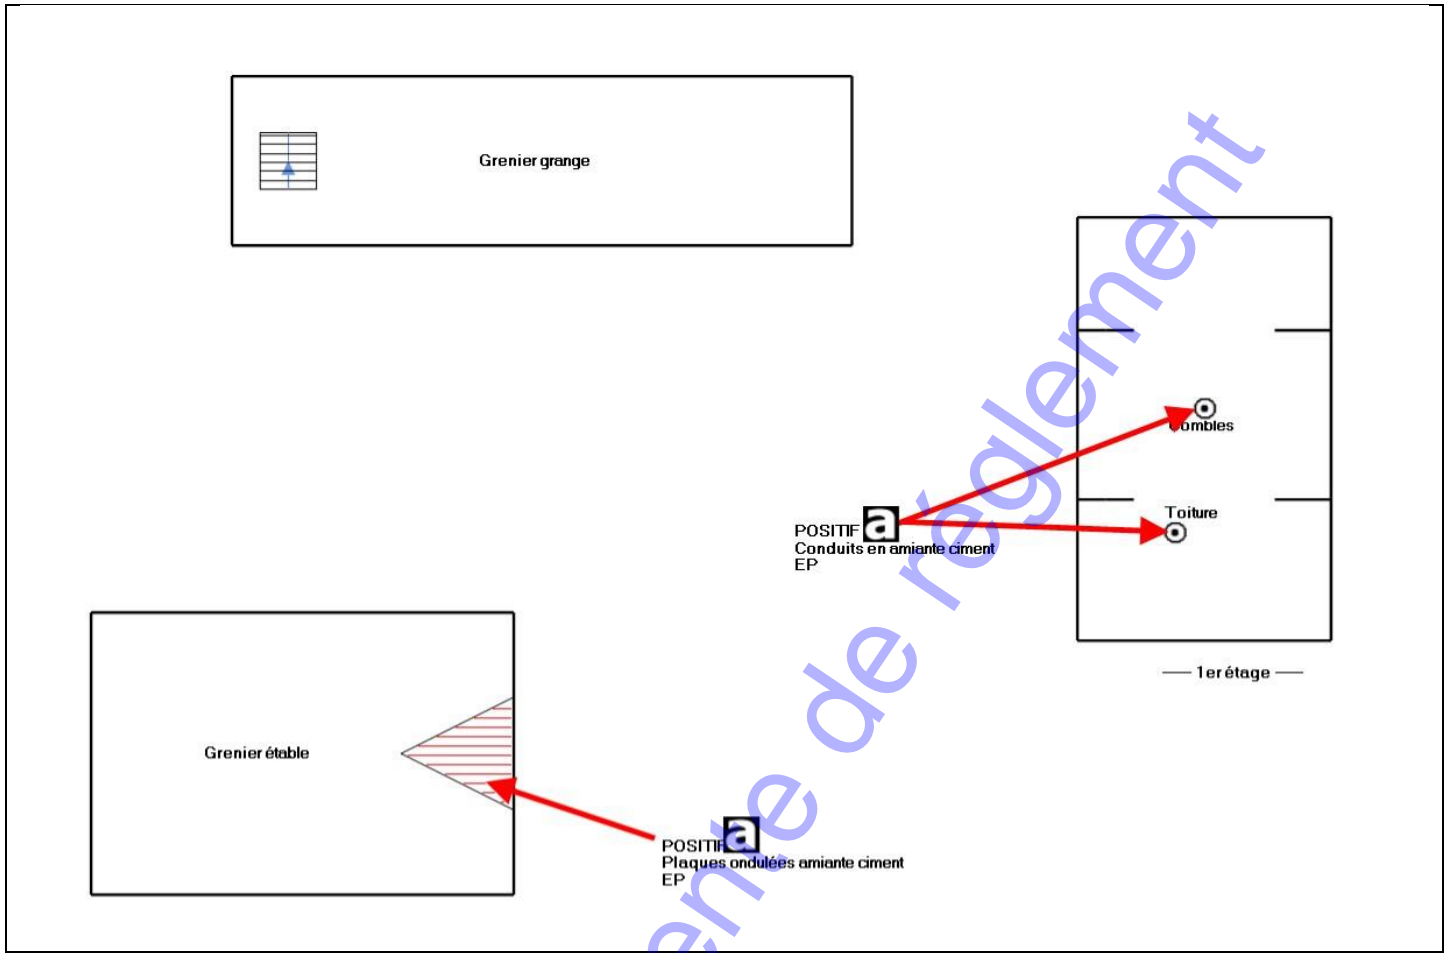
7.1 - Annexe - Schéma de repérage

Localisation	Identifiant + Description	Conclusion (justification)	Etat de conservation** et préconisations*	Photo
1er étage - Combles	Identifiant: 2022YLO00235/009 Description: Sol - Béton et Brut et isolation	Présence d'amiante (sur jugement de l'opérateur)	Matériau non dégradé Résultat EP** Préconisation : Il est recommandé de réaliser une évaluation périodique.	
Annexes - Grenier étable	Identifiant: 2022YLO00235/011 Description: Plaques (fibres-ciment) Liste selon annexe.13-9 du CSP: B	Présence d'amiante (sur jugement de l'opérateur)	Matériau non dégradé Résultat EP** Préconisation : Il est recommandé de réaliser une évaluation périodique.	
Annexes - Cuisine d'été	Identifiant: 2022YLO00235/012 Description: Plaques (fibres-ciment) en dépôt Liste selon annexe.13-9 du CSP: B	Présence d'amiante (sur jugement de l'opérateur)	Matériau non dégradé Résultat EP** Préconisation : Il est recommandé de réaliser une évaluation périodique.

Annexes - Réserve 1	Identifiant: 2022YLO00235/018 Description: Panneaux amiante ciment Liste selon annexe.13-9 du CSP: B	Présence d'amiante (sur jugement de l'opérateur)	Matériau non dégradé Résultat EP** Préconisation : Il est recommandé de réaliser une évaluation périodique.	
Annexes - Local cuve fioul	Identifiant: 2022YLO00235/029 Description: Plaques en amiante ciment Liste selon annexe.13-9 du CSP: B	Présence d'amiante (sur jugement de l'opérateur)	Matériau non dégradé Résultat EP** Préconisation : Il est recommandé de réaliser une évaluation périodique.	
Extérieur - Jardin	Identifiant: 2022YLO00235/032 Description: Conduit en fibres-ciment en dépôt Liste selon annexe.13-9 du CSP: B	Présence d'amiante (sur jugement de l'opérateur)	Matériau non dégradé Résultat EP** Préconisation : Il est recommandé de réaliser une évaluation périodique.

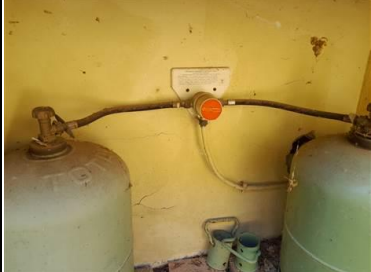
Points de contrôle ⁽³⁾ (selon la norme)	Anomalies observées (A1 ⁽⁴⁾ , A2 ⁽⁵⁾ , DGI ⁽⁶⁾ , 32c ⁽⁷⁾)	Libellé des anomalies et recommandations	Photos
C.6 - 7d4 Lyres GPL	A1	La date limite d'utilisation de la lyre GPL en caoutchouc armé n'est pas lisible ou est dépassée. Remarques : La date limite d'utilisation de la lyre GPL est dépassée
