## Dossier Technique Immobilier

Numéro de dossier : 2022YLO00235  
Date du repérage : 01/06/2022

*Localisation du ou des bâtiments :*  
Département : ... **Hautes-Pyrénées**  
Adresse : ..... **550 Route de la Plaine**  
Commune : ..... **65230 GUIZERIX**  
**Section cadastrale C, Parcelle(s) n° 214,**  
Désignation et situation du ou des lot(s) de copropriété :  
**Lot numéro Non communiqué,**  
Périmètre de repérage :  
**Maison et annexes**

## Rapport de mission de repérage des matériaux et produits contenant de l'amiante pour l'établissement du constat établi à l'occasion de la vente d'un immeuble bâti (Listes A et B de l'annexe 13-9 du Code de la Santé publique)

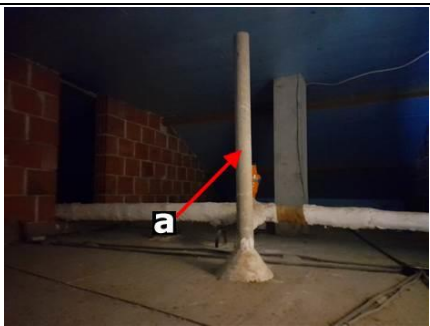
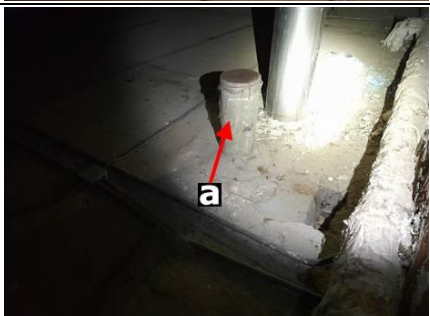
<p>Photo n° PhA001                  Localisation : 1er étage - Combles                  Ouvrage : Substrats et revêtements                  Partie d'ouvrage : Parties accessibles                  Description : Sol - Béton et Brut et isolation</p>

Localisation	Identifiant + Description	Conclusion (justification)	Etat de conservation** et préconisations*	Photo
1er étage - Combles	Identifiant: 2022YLO00235/009 Description: Sol - Béton et Brut et isolation	Présence d'amiante (sur jugement de l'opérateur)	Matériau non dégradé  <b>Résultat</b> EP**  <b>Préconisation</b> : Il est recommandé de réaliser une évaluation périodique.	
Annexes - Grenier étable	Identifiant: 2022YLO00235/011 Description: Plaques (fibres-ciment) Liste selon annexe.13-9 du CSP: B	Présence d'amiante (sur jugement de l'opérateur)	Matériau non dégradé  <b>Résultat</b> EP**  <b>Préconisation</b> : Il est recommandé de réaliser une évaluation périodique.	
Annexes - Cuisine d'été	Identifiant: 2022YLO00235/012 Description: Plaques (fibres-ciment) en dépôt Liste selon annexe.13-9 du CSP: B	Présence d'amiante (sur jugement de l'opérateur)	Matériau non dégradé  <b>Résultat</b> EP**  <b>Préconisation</b> : Il est recommandé de réaliser une évaluation périodique.

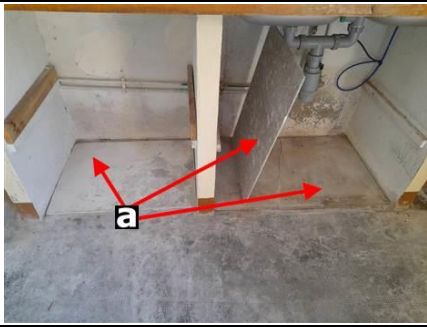
Photo n° PhA002  
Localisation : Annexes - Cuisine d'été  
Ouvrage : 4. Eléments extérieurs - Bardages et façades légères  
Partie d'ouvrage : Plaques (fibres-ciment)  
Description : Plaques (fibres-ciment) en dépôt

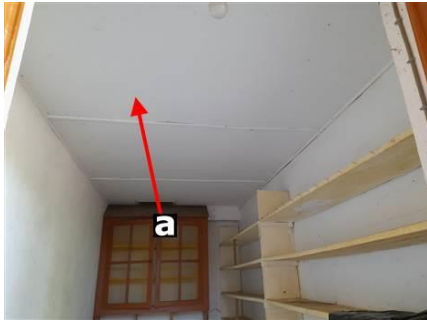
Photo n° PhA003  
Localisation : Annexes - Réserve 1  
Ouvrage : 2. Planchers et plafonds - Plafonds, Poutres et Charpentes, Gains et Coffres Horizontaux  
Partie d'ouvrage : Panneaux collés ou vissés  
Description : Panneaux amiante ciment

Annexes - Réserve 1	Identifiant: 2022YLO00235/018 Description: Panneaux amiante ciment Liste selon annexe.13-9 du CSP: B	Présence d'amiante (sur jugement de l'opérateur)	Matériau non dégradé  <b>Résultat</b> EP**  <b>Préconisation</b> : Il est recommandé de réaliser une évaluation périodique.	
Annexes - Local cuve fioul	Identifiant: 2022YLO00235/029 Description: Plaques en amiante ciment Liste selon annexe.13-9 du CSP: B	Présence d'amiante (sur jugement de l'opérateur)	Matériau non dégradé  <b>Résultat</b> EP**  <b>Préconisation</b> : Il est recommandé de réaliser une évaluation périodique.	
Extérieur - Jardin	Identifiant: 2022YLO00235/032 Description: Conduit en fibres-ciment en dépôt Liste selon annexe.13-9 du CSP: B	Présence d'amiante (sur jugement de l'opérateur)	Matériau non dégradé  <b>Résultat</b> EP**  <b>Préconisation</b> : Il est recommandé de réaliser une évaluation périodique.

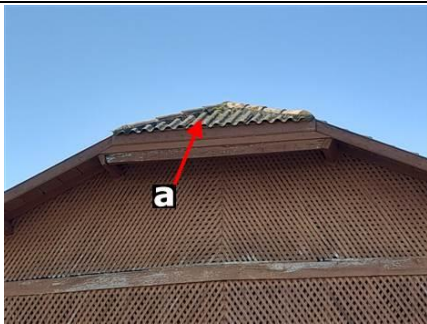
Photo n° PhA004  
Localisation : Annexes - Grenier étable  
Ouvrage : 1 - Couvertures, Toitures, Terrasses et étanchéités - Plaques ondulées et planes  
Partie d'ouvrage : Plaques en fibres-ciment (y compris plaques « sous tuiles »)  
Description : Plaques en fibres-ciment

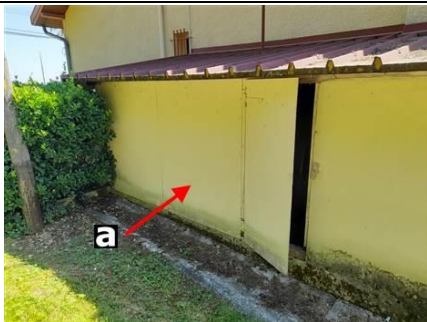
Photo n° PhA005  
Localisation : Annexes - Local cuve fioul  
Ouvrage : 2 - Parois verticales extérieures et Façades - Façades légères, murs rideaux, bardages, panneaux sandwich  
Partie d'ouvrage : Plaques  
Description : Plaques en amiante ciment

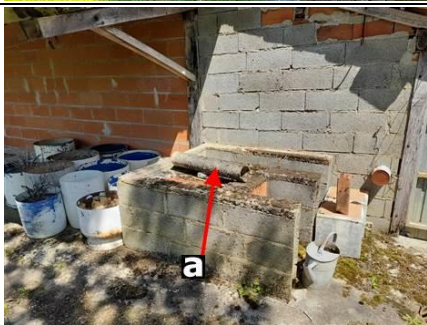
Photo n° PhA006  
Localisation : Extérieur - Jardin  
Ouvrage : 6 - Conduits et accessoires intérieurs - Conduits de fluides (air, eau, vapeur, fumée, échappement, autres fluides)  
Partie d'ouvrage : Conduit en fibres-ciment  
Description : Conduit en fibres-ciment en dépôt

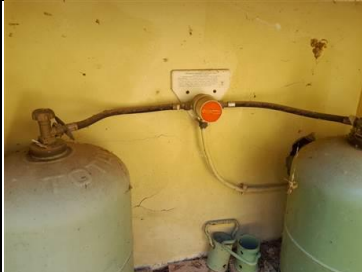
Points de contrôle <sup>(3)</sup> (selon la norme)	Anomalies observées (A1 <sup>(4)</sup> , A2 <sup>(5)</sup> , DGI <sup>(6)</sup> , 32c <sup>(7)</sup> )	Libellé des anomalies et recommandations	Photos
C.6 - 7d4 Lyres GPL	A1	La date limite d'utilisation de la lyre GPL en caoutchouc armé n'est pas lisible ou est dépassée.  <b>Remarques :</b> La date limite d'utilisation de la lyre GPL est dépassée

C.7 - 8b Robinet de commande d'appareil	A2	L'extrémité du robinet de commande ou de la tuyauterie en attente n'est pas obturée. (Robinet en attente)  <b>Remarques :</b> (Cuisine d'été) L'extrémité de la tuyauterie en attente n'est pas obturée	
C.14 - 19.1 Ventilation du local - Amenée d'air	A2	19.a1 : le local équipé ou prévu pour un appareil de cuisson seul n'est pas pourvu d'une amenée d'air. (Robinet en attente)
