Résumé de l'expertise n° 21/M/17197/RCA

Adresse : **2 Rue du Golf des Tumulus**

Commune : **65310 LALOUBÈRE**

Habitation (maison individuelle)

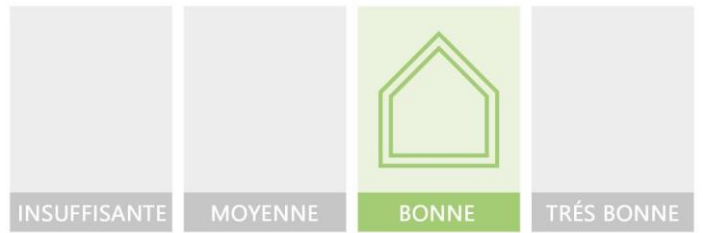
Performance de l'isolation

Murs	Mur en blocs de béton creux d'épaisseur ≤ 20 cm avec isolation intérieure ($R=3.1\text{m}^2\cdot\text{K}/\text{W}$) donnant sur l'extérieur Mur en placo-plâtre isolé avec isolation intérieure et extérieure (12 cm) donnant sur un garage	très bonne

Plancher bas	Dalle béton donnant sur un terre-plein	moyenne

Poiture/plafond	Plafond structure inconnu (sous combles perdus) donnant sur un comble fortement ventilé avec isolation extérieure ($R=8\text{m}^2\cdot\text{K}/\text{W}$) Plafond structure inconnu (sous terrasse) donnant sur l'extérieur (Terrasse) avec isolation extérieure (25 cm)	très bonne

Portes et fenêtres	Porte(s) autres opaque pleine isolée Portes-fenêtres coulissantes métal à rupture de ponts thermiques, triple vitrage avec lame d'argon 14 mm à isolation renforcée et volets roulants aluminium Portes-fenêtres coulissantes métal à rupture de ponts thermiques, triple vitrage avec lame d'argon 8 mm à isolation renforcée et volets roulants aluminium Fenêtres battantes métal à rupture de ponts thermiques, double vitrage avec lame d'air 20 mm et volets roulants aluminium	bonne
